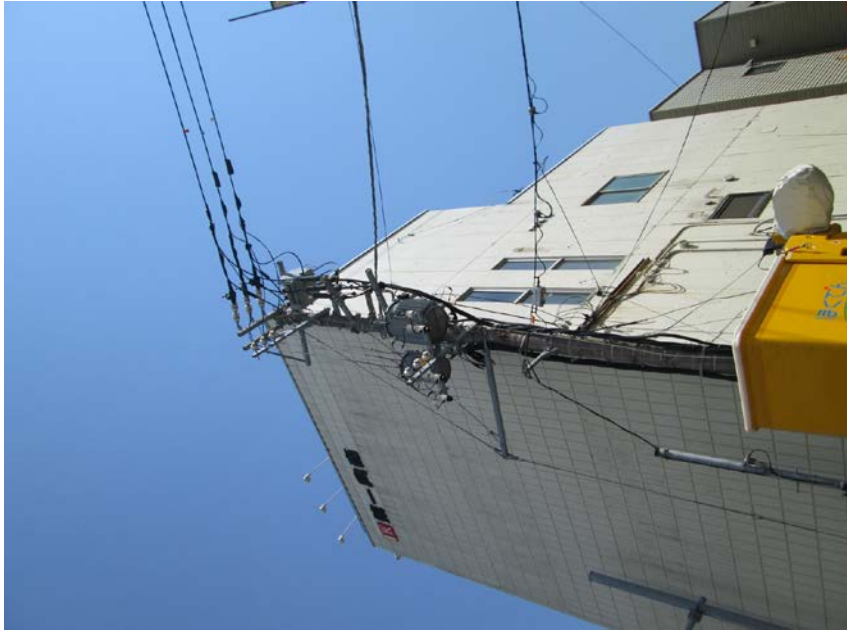
No. 1

装柱状況

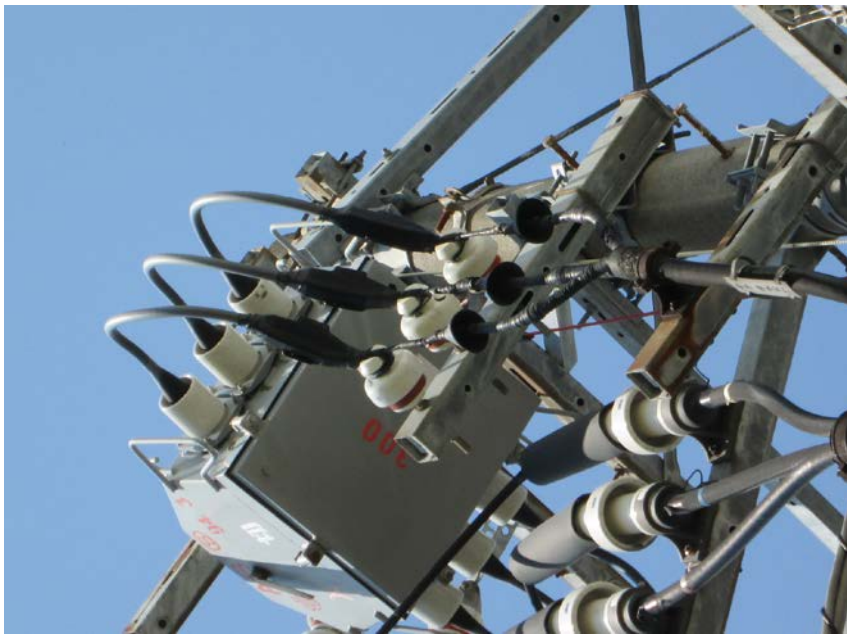
No. 2

装柱状況

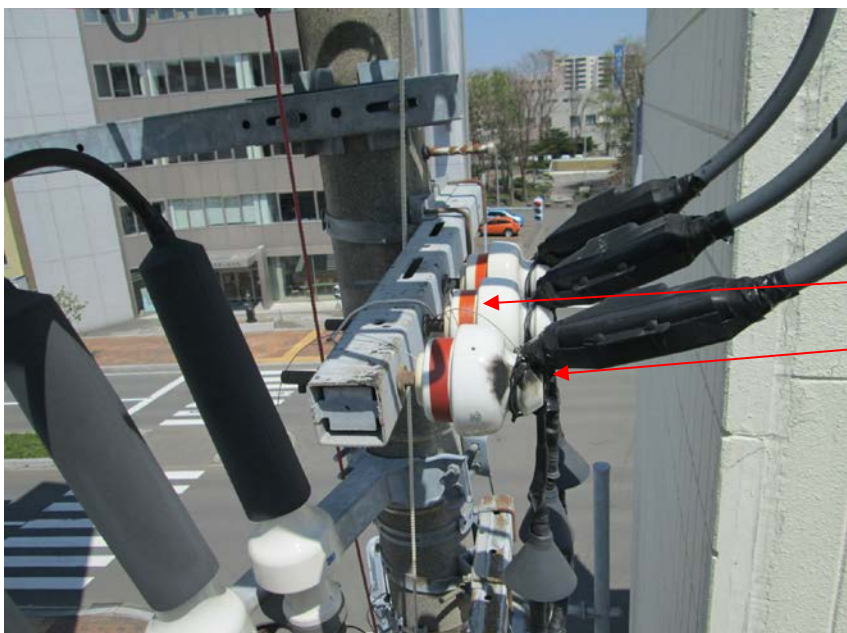
No. 3

腕金アームと端末部接触により地絡事故

事故原因の針金

事故点

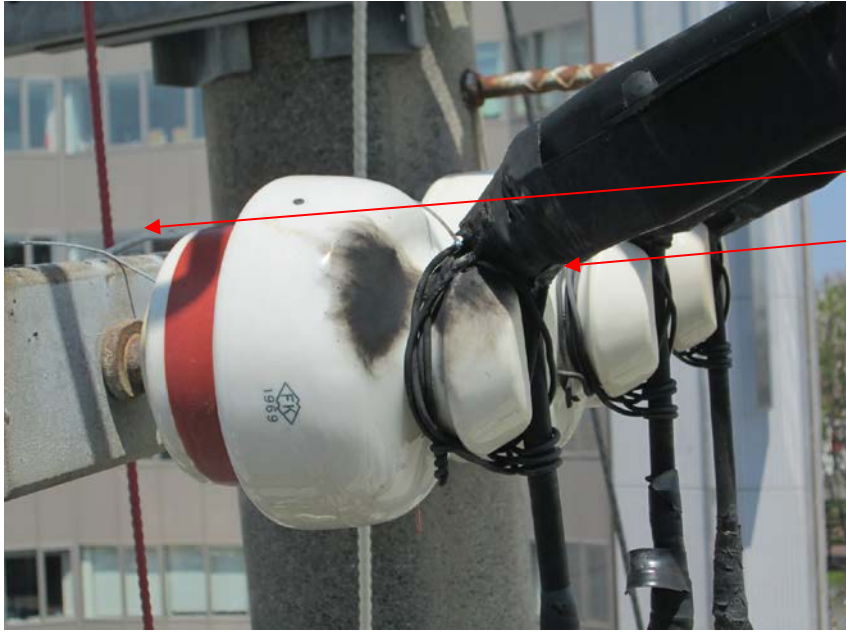
No. 3

事故原因の針金

事故点
