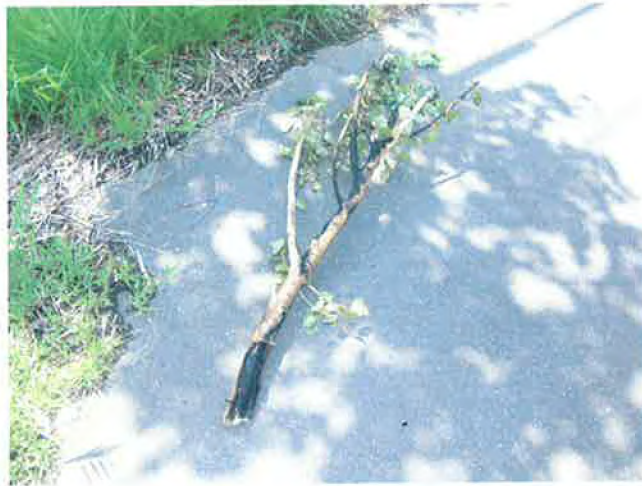
図1. 焼損した樹木

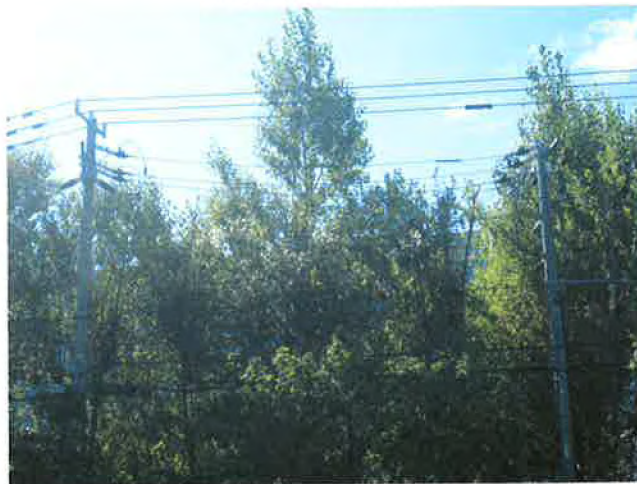
図2. 北電柱から受電柱までは9.5m

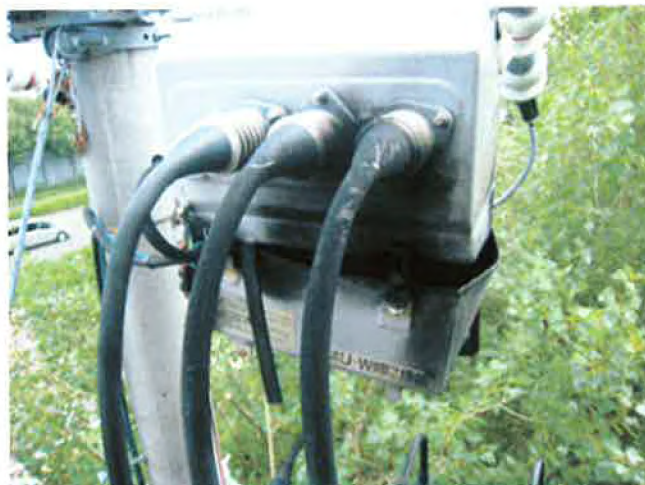
図3. 受電柱上の区分閉器の破損状況

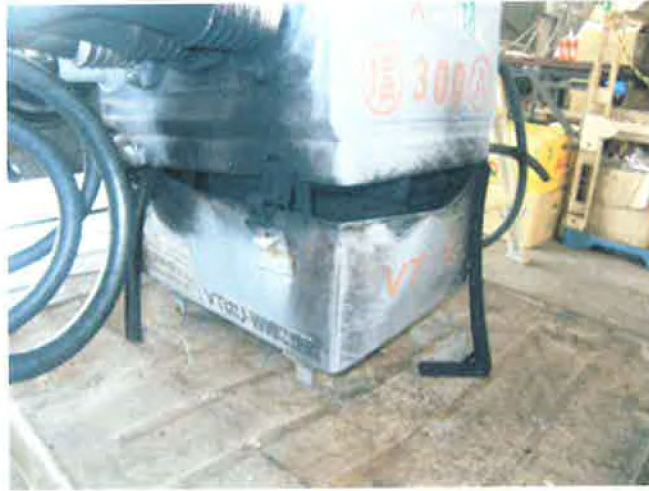
図 4. 破損した区分開閉器

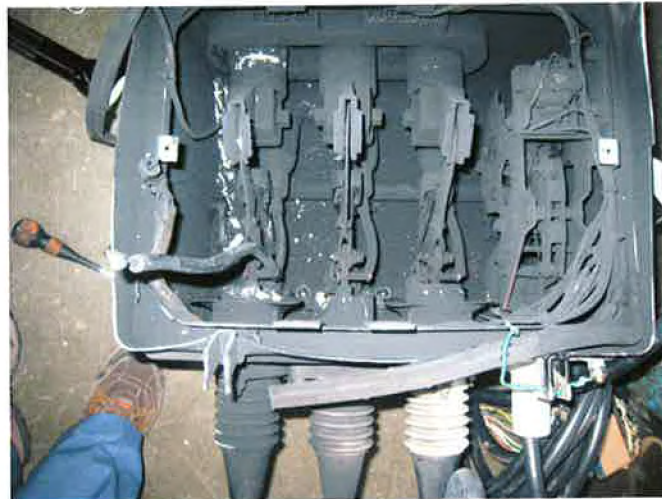
図 5. 区分開閉器の2次側U相V相ブッシング破損  
VT 及び LA リード線溶断

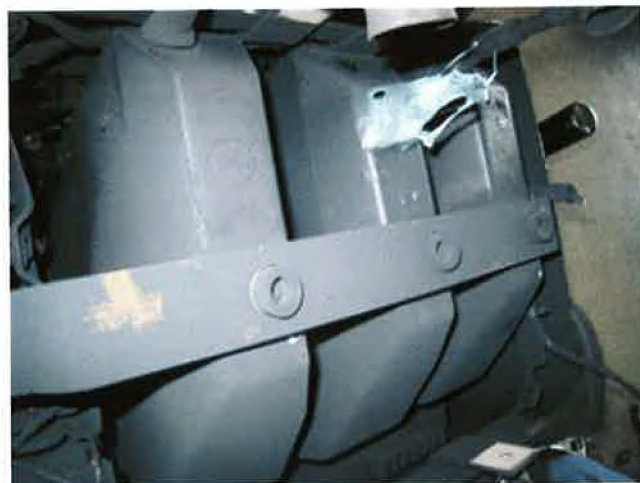
図 6. 区分開閉器内の VT が焼損しバリアが溶けて穴があいた
