# 建設用仮足場 設置状況図

## 事故状況図

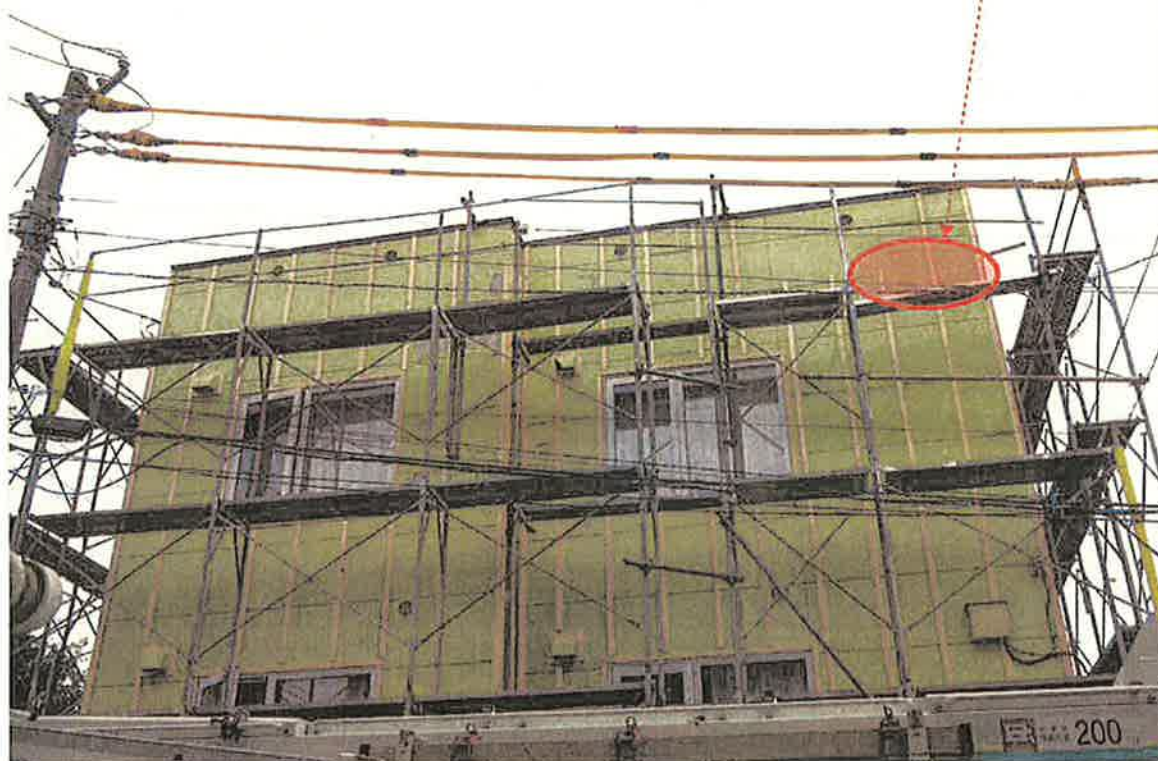
被害者が倒れていた位置

(高圧電線防護管 取付後)

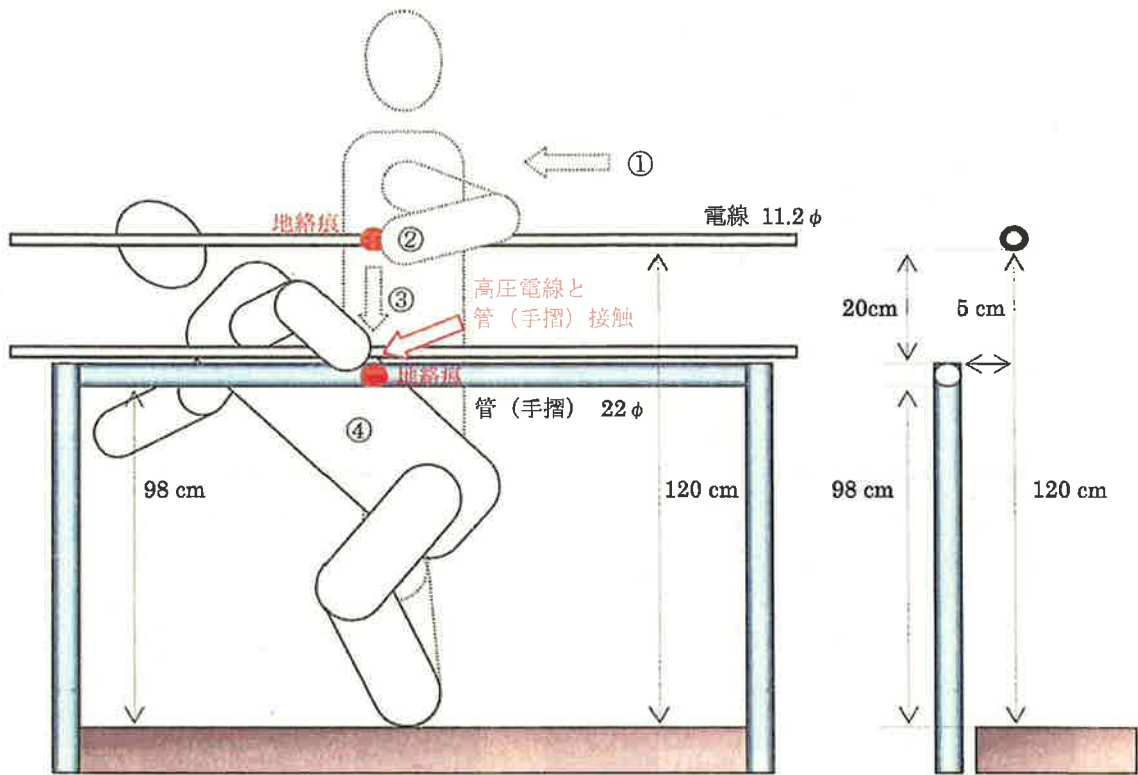
- ①被害者が南面から西面の仮足場に移動
- ②被害者は西面に移動後、左手で手摺を掴もうとして、誤って高压電線を掴む
- ③高压電線が下方に押されて手摺に接触して地絡事故に至る
- ④被害者も感電して仮足場に倒れこむ際、地絡事故時のアークも加わり、首（左側）、左肩、左脇、右手（指先）などが手摺に触れて電撃熱傷を負うとともに、アーク発生時の溶融物により左大腿部に熱傷を負う
