令和2年度

設備診断技術研究会報告書

令和2年10月

公益社団法人日本電気技術者協会北海道支部

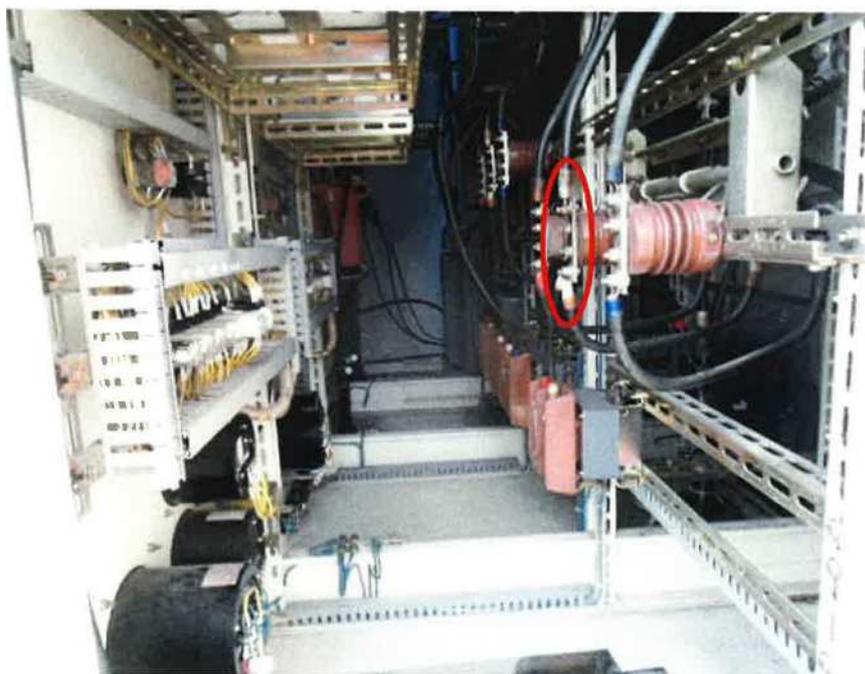
1	事故の状況	(1) 被災者は、当該事業場の電気主任技術者である。 (2) 月次点検作業後、今後行う予定の年次点検に向け事前調査を思いつき、特に不良と思われる、不足電圧継電器等の配線を写真撮影後、手を引き出す際に充電部に触れたと推測される。
2	作業環境等	(1) 充電部に近い所での作業手順がおろそかになってしまい、安全部の確認も不十分になってしまった。 (2) 負傷程度は、電撃症、全身熱傷、腰椎破裂骨折 入院治療
3	事故の原因	感電（電気主任技術者）（作業方法不良）
4	事故発生の防止対策	(1) 月次点検を行う際は事業場の担当者に立会いを依頼し、第三者（作業者以外）の目線での安全確認を行う。 (2) 点検マニュアルを各技術者と作成し、事業場の危険箇所の再確認する特別教育を行う。

感電被災箇所（手前 本線、奥 予備線）

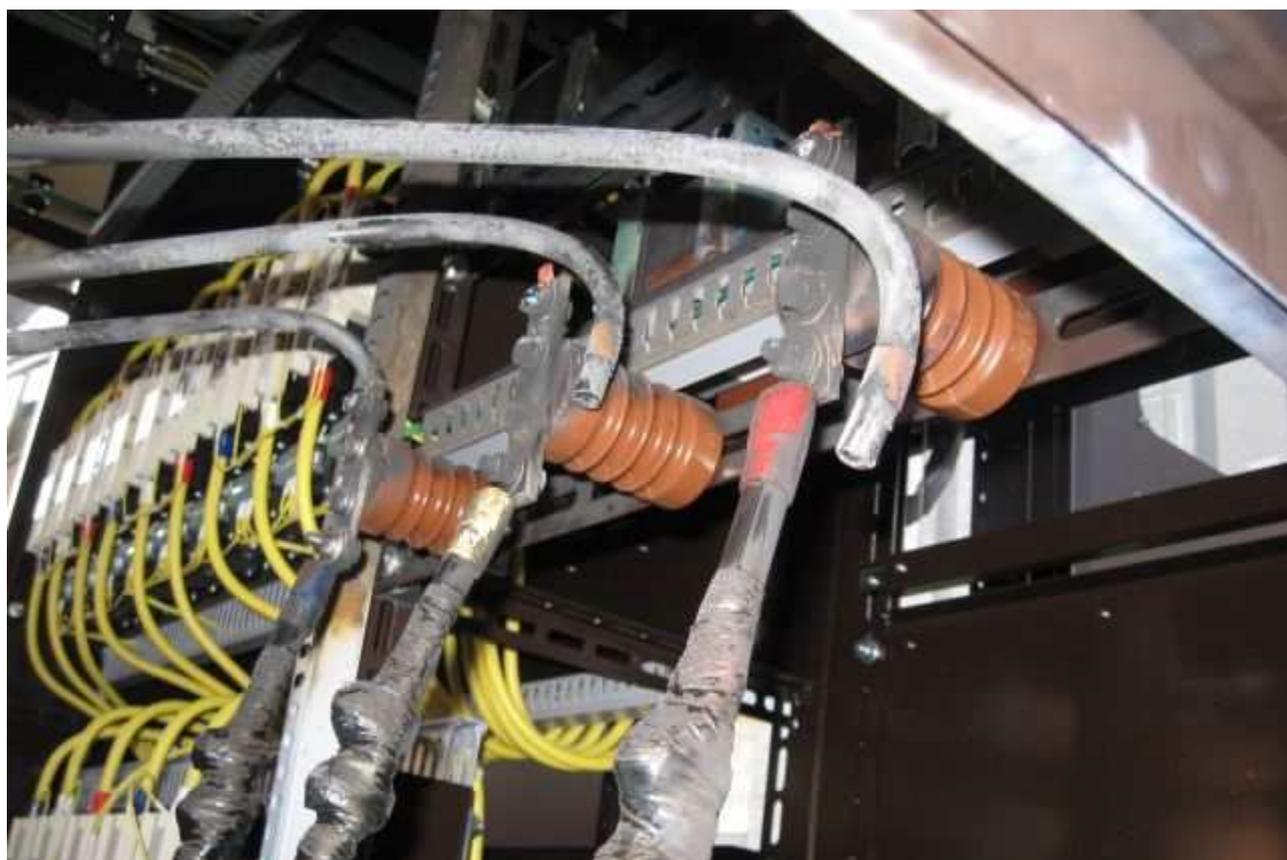
1	事故の状況	<p>(1) 被災者は、当該事業場の改修工事をしていた作業員である。</p> <p>(2) ロードヒーティング低圧設備改修工事中に作業員が電圧測定を実施しようとしたところ発生した。</p> <p>(3) キュービクル内を確認したところ、VCTの電源側端子部分で3線とも焼損断線しており、LBSパワーヒューズも3本とも溶断していた。</p>
2	作業環境等	<p>(1) 低圧盤の改修工事が終了し、キュービクル内のブレーカーをONにした。</p> <p>(2) 低圧盤側で電圧を測定したところ異常な値であった。</p> <p>(3) 作業員は電圧異常の原因調査のためキュービクルに移動した。</p> <p>(4) 電圧測定を行うため、高圧ケーブルの端子にテストをあて、相間短絡となり、アークを受傷した。</p> <p>(5) 負傷程度は、電撃傷による両手背皮膚潰瘍、検査入院3日。</p>
3	事故の原因	感電(作業員) (被害者の過失)
4	事故発生の防止対策	<p>(1) 通电、導通等の不具合時は、担当部署へ必ず報告して適宜の判断を仰ぐこと</p> <p>(2) 作業内容に変更がある場合は、適宜に報告してから実施すること。</p> <p>(3) 電気主任技術者は設置者または工事会社から作業連絡を受けた場合、立会いが必要かどうかを判断し高圧近接作業の場合は立会いをする。</p>

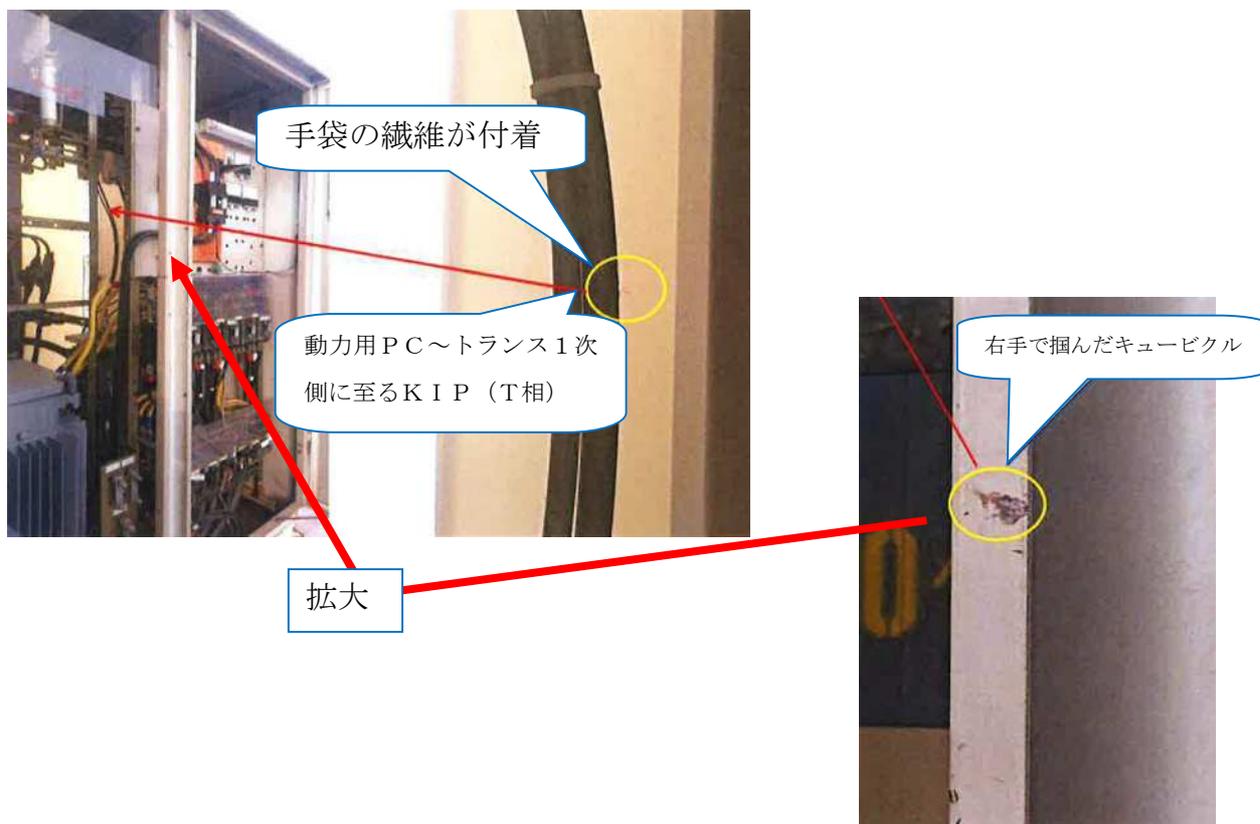
1	事故の状況	<p>(1) 被災者は、当該事業場の電気主任技術者である。</p> <p>(2) 月次点検時、動力変圧器の2次側負荷電流を変圧器とブレーカー間の配線にクランプメーターのクランプ部を挟み込み測定しようとしたところ、誤って高圧絶縁電線に左手薬指が触れ感電した。</p>
2	作業環境等	<p>(1) 動力変圧器の負荷電流測定において、2次側配線がキュービクル奥にあったため負荷電流を測定しようとし左手を伸ばし、右手でキュービクル手前の筐体をつかみながら体をキュービクル内に乗り入れ不安定な体勢であった。</p> <p>(2) 電気安全帽、絶縁ゴム手袋等の保護具を着用せず不安全な状態で測定していた。</p> <p>(3) 被災者は心肺停止となったが心肺蘇生により意識回復、入院3日。</p>
3	事故の原因	感電(電気主任技術者) (作業方法の不良)
4	事故発生の防止対策	<p>(1) 充電中の作業についてはキュービクル内に体を入れない。</p> <p>(2) 充電中キュービクル内部に入らなければならないときは、お客さまに相談し全停電とする。</p> <p>(3) 負荷電流の測定方法として安全に測定できなければ、据付の電流計の「最小目盛り以下」と記載する。</p>

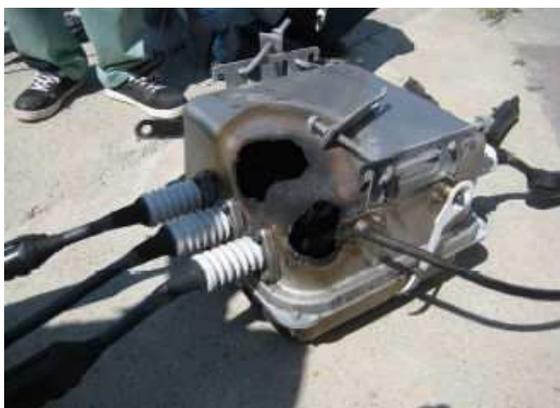
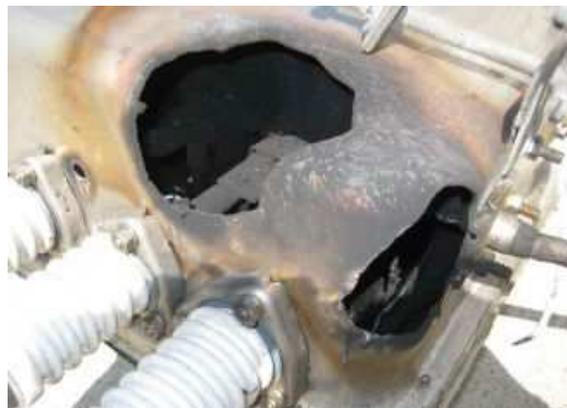
1	事故の状況	(1) 当日は夕方から雷を伴う雨になっており雷注意報が発令された。 (2) 電力会社職員が当該事業場の区分開閉器が雷により焼損していることを確認した。 (3) ジャンパー開放により当該開閉器を電路から除外し当該事業場を除き全送電となった。
2	保守点検状況等	高圧開閉器の製造年は2006年
3	事故の原因	自然現象（雷）
4	事故発生の防止対策	避雷器を設置する。

焼損状況 上部

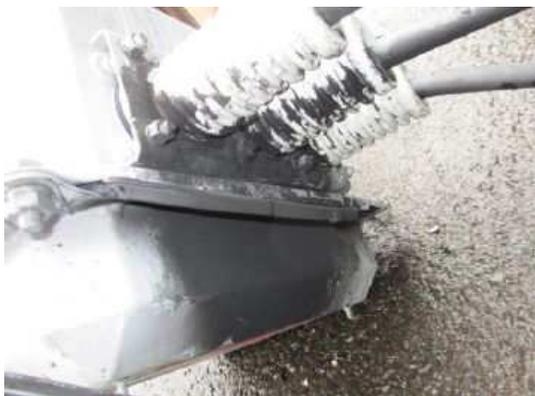
電源側

1	事故の状況	(1) 事故当日は雷鳴を伴う強い雨が降っていた。 (2) 変電所の OCR 動作により配電線が停電した。 (3) 電力会社職員が当該事業場の区分開閉器の焼損を発見した。当該事業場の分岐開閉器を開放し、復電した。
2	保守点検状況等	高圧開閉器の製造年は 2012 年
3	事故の原因	自然現象（雷）
4	事故発生の防止対策	避雷器を設置する。

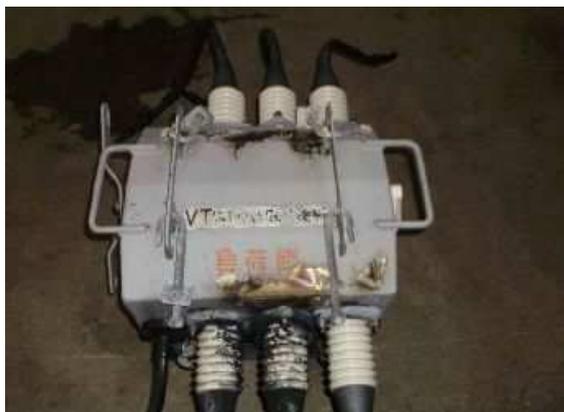
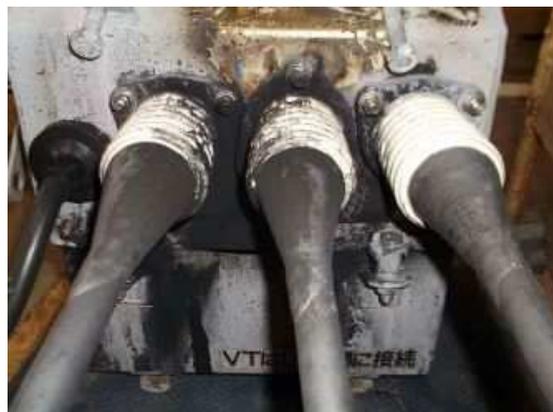
1	事故の状況	<p>(1) 事故当日の天候は雷雨であり、大雨・洪水警報、雷注意報が発令されていた。</p> <p>(2) 変電所 OCR 動作により区間停電が発生。</p> <p>(3) 電力会社により、当該事業場の引込線（分岐開閉器なし）を開放し、全送となる。</p> <p>(4) 状況を確認したところ、高圧開閉器への直撃雷による機器損傷が原因と推測された。</p>
2	保守点検状況等	高圧開閉器の製造年は 2009 年
3	事故の原因	自然現象（雷）
4	事故発生の防止対策	直撃雷（落雷）によるものであり、根本的な防止対策は難しいものの、当該開閉器を避雷器内蔵のものと取替える。

直撃雷を受けた高圧開閉器

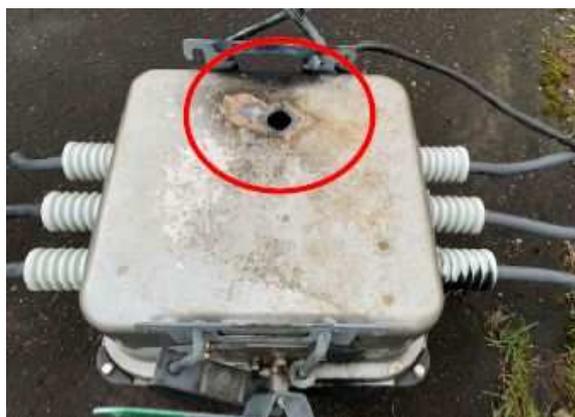
1	事故の状況	<p>(1) 事故当日、猛烈な雷雨となっていた。</p> <p>(2) 当該事業場のお客さまより全停電しているため点検して欲しいとの連絡を受け、電気主任技術者が出動した。</p> <p>(3) 同じ頃、変電所の配電線が停電となっていた。</p> <p>(4) 電気主任技術者と電力会社職員で調査の結果、当該事業場の区分高圧開閉器上部に穴が開いていることが認められ、絶縁抵抗値を測定した結果、3相とも0MΩであったことから、当該機器が原因による停電と判断した。</p> <p>(5) 当日の状況と区分高圧開閉器の外観点検及び絶縁抵抗測定値から直撃雷によるものと判断される。</p>
2	保守点検状況等	特記事項なし
3	事故の原因	自然現象（雷）
4	事故発生の防止対策	直撃雷（落雷）によるものであり、根本的な防止対策は難しいものの、当該開閉器を避雷器内蔵のものと取替える。

直撃雷を受けた高圧開閉器上部

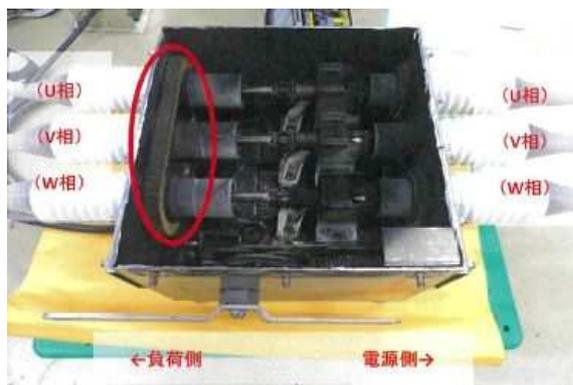
1	事故の状況	(1) 変電所の遮断器がトリップ、再閉路失敗し事故が発生。(Vo5, 600V、DGR 動作、OCR 不動作) (2) 電力会社より連絡を受け電気主任技術者が当該事業場へ出動する。 (3) 当該事業場に到着し、点検の結果、高圧開閉器の W 相の絶縁抵抗値不良 (0MΩ) と無方向性 SOG 制御装置の地絡継電器不動作を確認した。 (4) 当該開閉器の調査の結果、開閉器内部全体に煤が付着しており、特に W 相の炭付着が著しく、雷等の異常電圧による絶縁破壊が原因と推測した。 (5) 地絡箇所が ZCT より負荷側である為地絡継電器は不動作となった。
2	保守点検状況等	高圧開閉器の製造年は 2001 年
3	事故の原因	自然現象 (雷)
4	事故発生防止対策	雷対策として、避雷器内蔵の高圧開閉器を設置する。

高圧開閉器内部状況

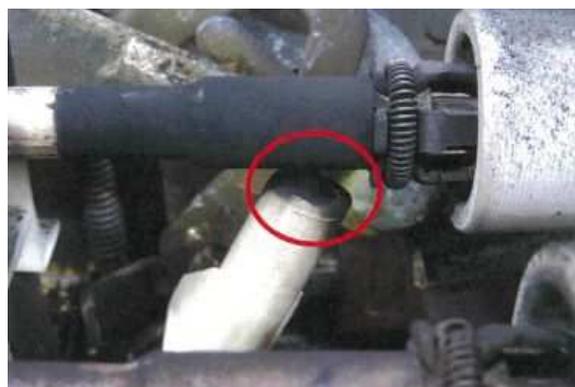
高圧開閉器内部 W 相地絡点

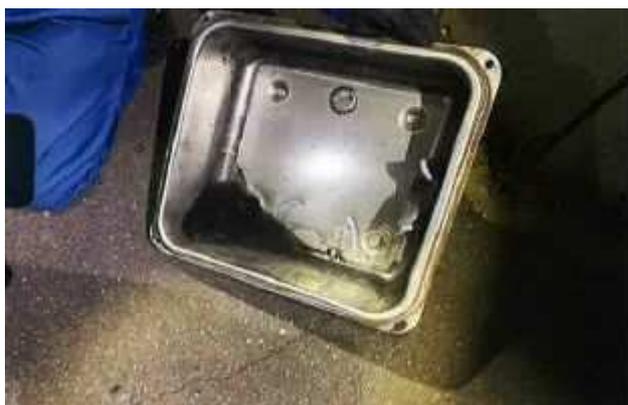
1	事故の状況	<p>(1) 事故が起きた昨夜から晴れであった。</p> <p>(2) 電力会社より連絡を受け電気主任技術者が当該事業場へ出動する。</p> <p>(3) 当該事業場へ到着し、点検を実施したところ高圧開閉器、高圧ケーブル接続状態で絶縁抵抗値0MΩと絶縁不良であった。</p> <p>(4) 高圧開閉器本体付近にて、焦げ臭い臭気がしており、高圧開閉器の不良と判断した。</p> <p>(5) 当該開閉器をメーカーにより調査した結果、開閉器製造時の軽微なパッキン装備不備により、経年によるゴムの劣化、ケースパッキンの位置ずれなどが複合し、開閉器内部の機密性が失われ、外気温度変化による呼吸作用により、ケース内部に水分が浸入して水分が結露し、内部地絡が発生し地絡事故に至ったと考えられる。</p>
2	保守点検状況等	高圧開閉器の製造年は2007年
3	事故の原因	設備不良（製作不完全）
4	事故発生の防止対策	<p>(1) 毎年停電年次点検を行い、設備の絶縁抵抗測定により、設備の劣化状態を把握する。</p> <p>(2) 屋外に設置されている高圧機器は、劣化の進行が早いため、設置者の了解を得て計画的に更新を行う。</p>

高圧開閉器下ケースにたまった水分

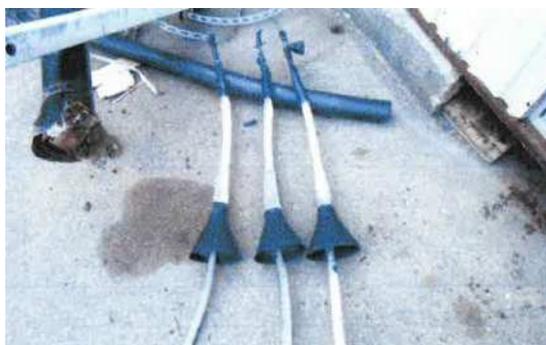
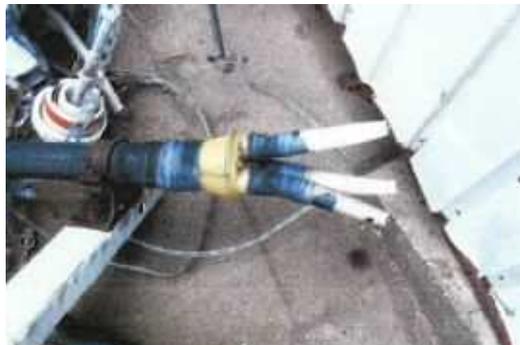
CV ケーブル端末部

1	事故の状況	<p>(1) 当該事業場は塩害地区であり、天候も不良であったことから、年次点検時の絶縁抵抗測定の結果が良くない状態を要観察とした。</p> <p>(2) 事故当日、電気工事業者が電気主任技術者の指示により PAS 開放及び GR 動作表示を確認し、LBS 1 次側から PAS までの絶縁抵抗測定を実施した。電気主任技術者は 5,000V メガーで数 MΩであることを確認したが、年次点検時と同様の状況であったため、再度不良が発生した場合、GR が動作するものとし、PAS の投入を指示し受電した。</p> <p>(3) 同日、再度停電し、電力会社が当該事業場側に原因があると判断し分岐開閉器を開放した。当該事業場開閉器が投入状態であり、GR 動作表示はなかった。PAS の開放を試みたが開放できず、制御装置及び PAS の不良と推測した。(1993 年製)</p> <p>(4) 後日、精密点検を実施した結果、高圧引き込みケーブルの 1 相が 2 MΩ、2 相が 10,000 MΩ で絶縁不良であった。また、PAS の動作試験は不良であった。</p>
2	保守点検状況等	高圧引込ケーブルの製造年は 1986 年
3	事故の原因	故意過失（作業者の過失） 経年劣化、主任技術者判断ミス
4	事故発生の防止対策	<p>(1) GR が動作した場合、原因究明及び対策が明確になるまで PAS を投入しない。</p> <p>(2) 高圧ケーブル及び高圧機器絶縁抵抗、GR 試験等の測定値に異常があった場合は、速やかに対策を講じる。</p> <p>(3) 高圧機器の更新計画を明確にし、適切な取替を計画する。</p>

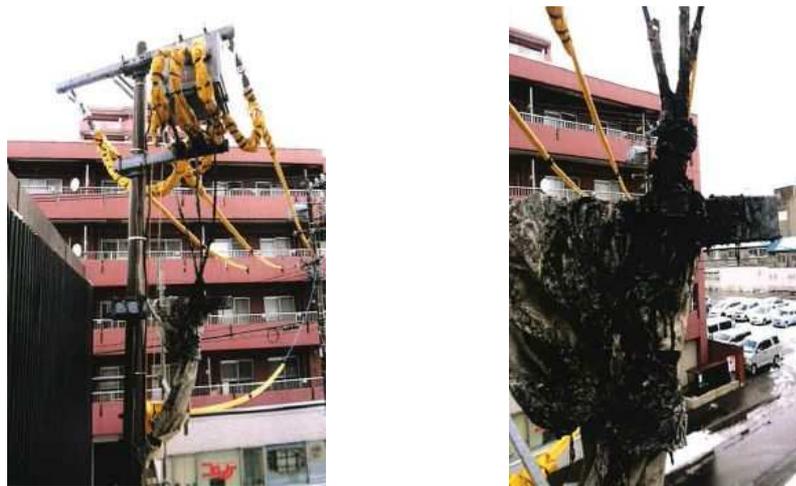
1	事故の状況	<p>(1) 事故前日は積雪状態であり、かなりの強風が吹いていた。事故当日の朝型はみぞれまじりの雨であった。</p> <p>(2) 当該事業場の外壁工事を実施するにあたり、構内第1柱の高圧引き込みケーブルに近接する事が予想されたため、電気工事が絶縁防護措置を施した。この時点で電気主任技術者には連絡はなかった。</p> <p>(3) 防護措置はPASの1次側・2次側及び高圧引き込みケーブルの三叉管まで絶縁防護措置が施されていた。</p> <p>(4) 板金業者が作業するにあたり、高圧引き込みケーブルの三叉管以降に防護がされていないこと、作業用足場から高圧引き込みケーブルが近いことから安全確保と損傷防止のため建設工事用のビニールシートを三叉管の上方から巻き付けた。</p> <p>(5) 高圧引き込みケーブル及びビニールシートの状況より前夜の悪天候によってシート内に水及びみぞれが溜まり地絡・短絡が発生したものと判明した。</p>
2	保守点検状況等	当該設備は設置後29年経過していた。
3	事故の原因	保守不備（保守不完全）
4	事故発生の防止対策	<p>(1) 日頃より設置者とコミュニケーションをとり、工事内容を把握した上で関係業者や設置者に適切な指導・助言をする。</p> <p>(2) 電気主任技術者より設置者に対し各種資料を積極的に提供するなどの保安教育を実施する。</p>

建築用ビニールシート焼損

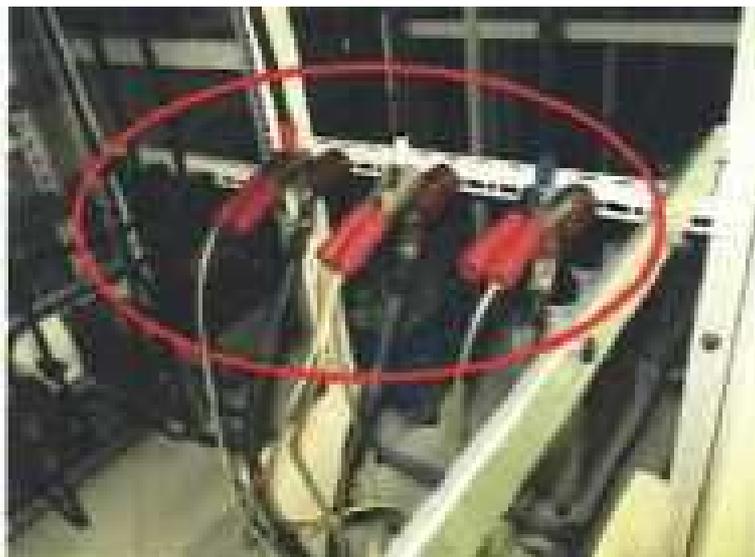
1	事故の状況	(1) 当日、当該事業場の年次点検を実施していた。 (2) 年次点検を終え、復電のため区分開閉器を投入したところ、電力会社の分岐開閉器がトリップした。 (3) 電力会社が再投入を行ったが、投入できず停電に至った。 (4) 短絡接地線の取り外しを失念していた。 (5) 作業時間が予定より長引いたことにより焦りが生じた。
2	保守点検状況等	特記事項なし
3	事故の原因	故意・過失（作業者の過失）
4	事故発生 の 防止対策	(1) 過密なスケジュールとせず、時間に余裕のあった計画を立案する。 (2) 接地線取り外しの失念を防止するため、複数による手順書のダブルチェックを行う。 (3) 接地線取付箇所に見やすいように注意喚起の表示を行う。 (4) 受電盤扉を開放し、接地線を目視しやすくするとともに、関係者に扉の開放の主旨を周知する。

接地短絡線 高圧受電盤裏側

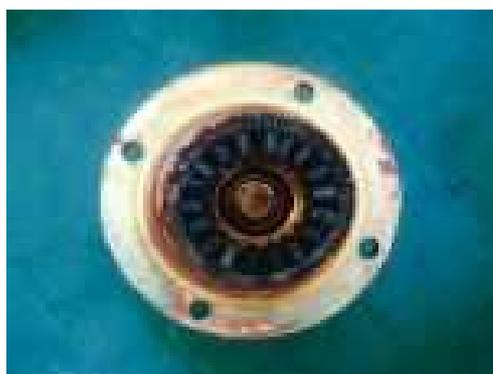
1	事故の状況	<p>(1) 定期巡視のため入所していた保守員が 187kV/66kV 連絡用変圧器 2 次ブッシング（青相）油面計の変色を発見した。</p> <p>(2) 2 次ブッシング（青相）状況を確認したところ、2 次ブッシング（青相）頭部が黒く変色し、油面計の亀裂及びブッシング下部までの漏油痕、端子部サーモラベルの変色を確認した。変圧器基礎に漏油痕がなかった。</p> <p>(3) 2 次ブッシング（青相）の絶縁抵抗測定を実施し、1 次－アース間、2 次－アース間、1 次－2 次間の各々 2,000MΩ 以上を確認した。他相のブッシングに異常はなかった。</p> <p>(4) 製造メーカーより 2 次ブッシング（青相）使用不可と回答を受領した。</p> <p>(5) 2 次ブッシング（赤・白相）の端子部を解体したところコンタクト及び中心導体に過熱痕跡を確認した。</p> <p>(6) 2 次ブッシング（青相）のコンタクトを確認した結果、黒い変色、接触面へのアーク痕を確認した。また、中心導体についても黒い変色を確認した。</p> <p>(7) 当該機器のコンタクト及び中心導体にはすずめっきを使用しており、軟化温度が低い物性により、コンタクトと中心導体間において熱反応等が発生し、接触抵抗が銅・すずの合金層・すずの酸化物・コンタクト・中心導体間にて増加したことにより膨張筒への電流の分流が増大し、膨張筒が過熱したため、油面計が破損して漏油に至った。</p>
2	保守点検状況等	変圧器の製造年は 1997 年である。
3	事故の原因	保守不備（自然劣化）
4	事故発生の防止対策	<p>(1) 銀メッキ製のコンタクトに交換及び中心導体のすずめっきを磨き、銅地肌を露出させる。</p> <p>(2) コンタクト構造ではないブッシングに交換する。</p>

コンタクト（青相）全体的に黒く変色
