令和3年度

設備診断技術研究会報告書

公益社団法人日本電気技術者協会北海道支部

令和2年度 電気事故(感電死傷・火災・波及)一覧

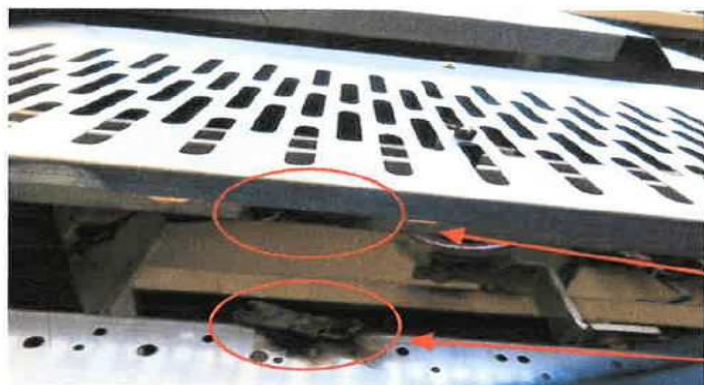
1	事故の状況	(1) 被災者は、当該事業場の電気主任技術者である。 (2) 被災者は、当日予定していた作業である旧電気室に保管中の高圧機器 PCB を採油するための工具を取りに行く為に 5 階建てのテナントビル屋上にある新キュービクルへ一人で向かい、その際に不要となる予定の低圧変流器を撤去しようと思い付き、素手で低圧動力バー付近に手を入れた際に感電に至ったと推測する。
2	作業環境等	(1) 被災者は工具を取りに行ったことまでは覚えているが、当初予定にはなかった変流器を取り外そうとした行為については電撃のショックから覚えていない。 (2) 被災者は電撃痕等による皮膚移植手術等による 2 週間を超える入院が必要となった。
3	事故の原因	感電(電気主任技術者) (作業準備不良)
4	事故発生の防止対策	(1) 低圧であることへの侮りを改め、日頃から安全意識を高める。 (2) 活線作業においては絶縁用保護具等を確実に着用する。 (3) 作業前に作業内容、作業手順、必要な工具等の確認を行い、予定外の作業は行わない事を徹底する。

金属板の裏側の様子(下方から)

銅バー(T相)

腕時計金属バンドの一部が筐体金属部分(S相)に接触、固着した。

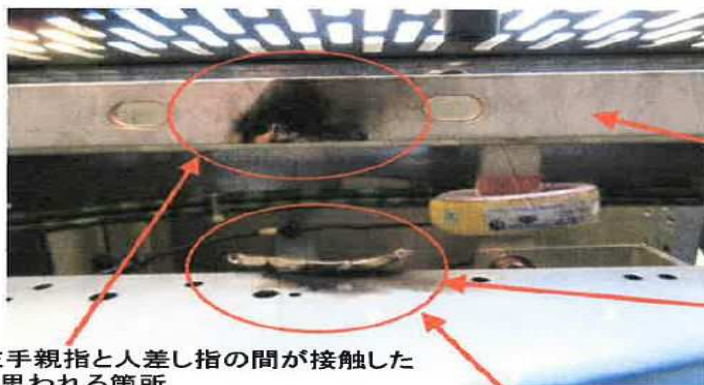
金属板の裏側の様子(真下から)

銅バー(T相)

腕時計金属バンドの一部が筐体金属部分(S相)に接触、固着した。

左手親指と人差し指の間が接触したと思われる箇所

左手首(腕時計)と小指第一関節が接触したと思われる箇所

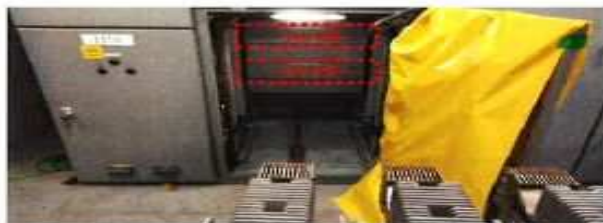
キュービクル内部

1	事故の状況	(1) 被災者は、当該機器点検作業の作業員である。 (2) 被災者は作業責任者指示のもと、当該高圧遮断器を引出し、断路部を清掃しようとした際に充電中の6kV母線（遮断器断路部）に触れ感電に至った。
2	作業環境等	(1) 受注者ミーティングでは作業内容、KY活動を実施していたが、充電範囲については詳しく説明していなかった。 (2) 作業前ミーティングでは充電範囲、停電時間、作業内容等、口頭で説明したが作業責任者と被災者は理解できていなかった。
3	事故の原因	感電（作業員）（作業方法不良）
4	事故発生の防止対策	(1) キュービクル内機器を点検する際は全停電を原則とする。 (2) やむを得ず部分停電にて作業する際には、充電範囲、作業内容、留意事項を作業関係者全員で共有し保安教育による停電作業実践を模擬した訓練等を行う。

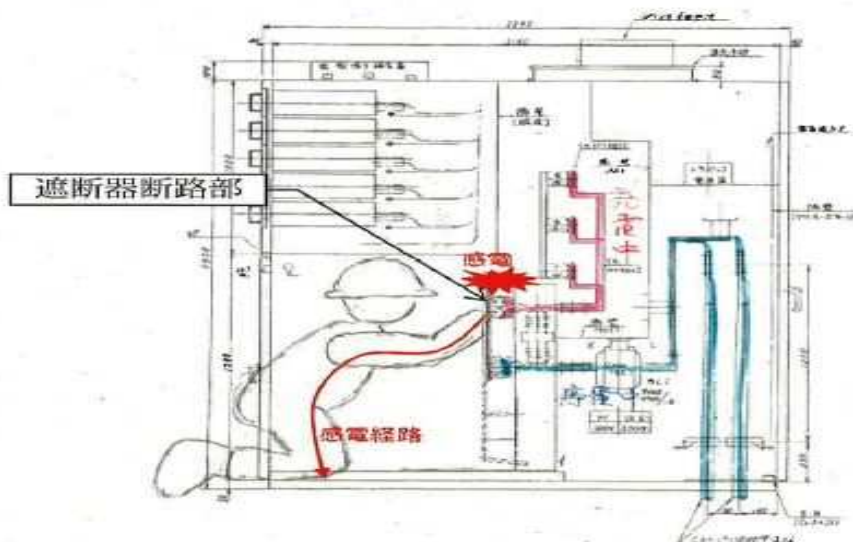
キュービクル断面図（感電経路）

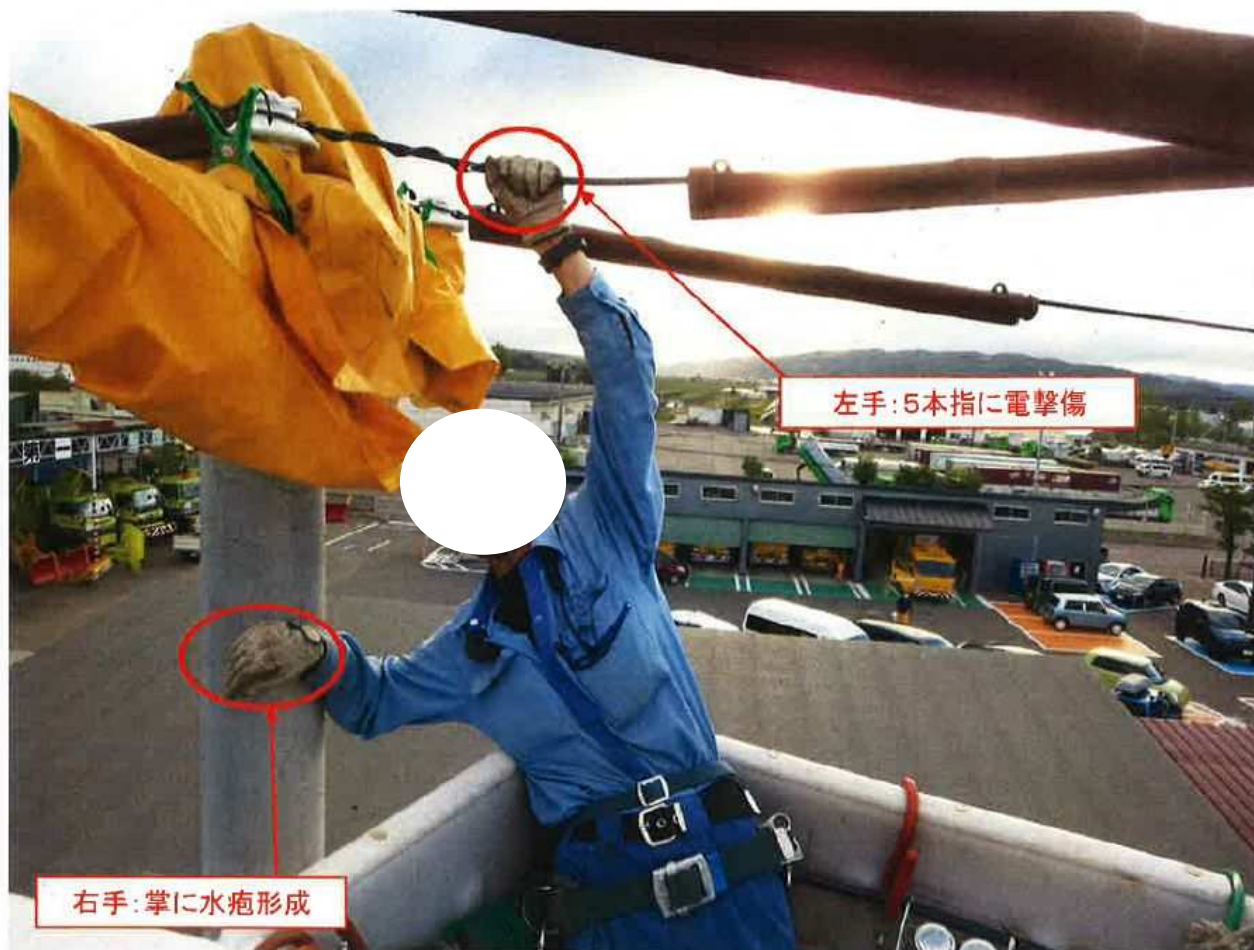
1	事故の状況	(1)被災者は、当該工事の作業員である。 (2)被災者は工事中に高所作業車のバケット内で体の向きを変えようとした際、体制を崩し咄嗟に左手で高圧線を握り、右手が本柱に接触して感電に至った。
2	作業環境等	(1)被災者は高圧線への接近限界距離（30 cm）以内に近づき十分な離隔を確保しないまま作業を行った。 (2)作業責任者は地上監視している際に、高圧線へ近接している事への注意喚起や離隔確保の指示が不足していた。 (3)高所作業車のバケット内の足元が整理整頓されていなかった。
3	事故の原因	感電（作業者）（作業方法不良）
4	事故発生の防止対策	(1)取替作業における適切な作業手順を整備する。 (2)高圧電線との接近限界距離以上の離隔を確保しての作業を徹底。

被災者の感電部位（再現）

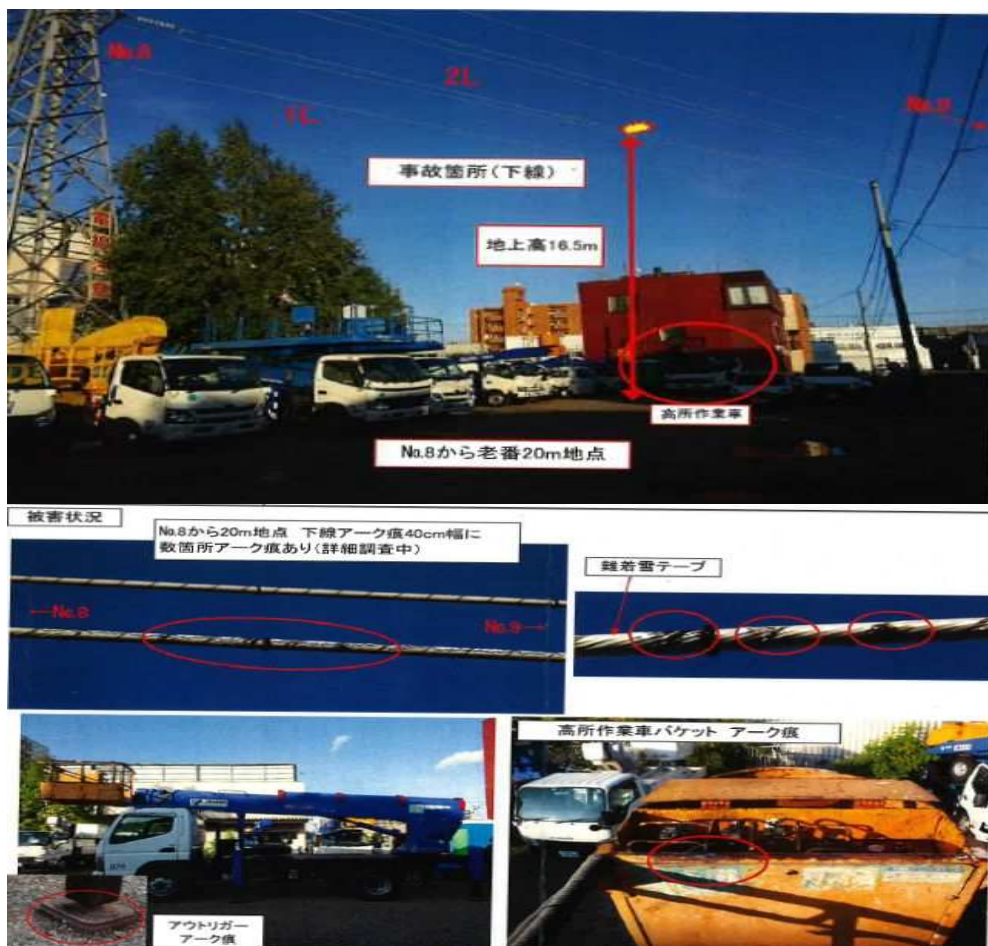
1	事故の状況	(1) 被災者は、当該高所作業車リース会社の職員である。 (2) 高所作業車のリース前の点検を行っている際に一人でバケットに乗りブームを伸ばしたところ送電線に触れ感電した。
2	作業環境等	(1) 被災者が勤務するリース会社は送電線の存在を認識していた。 (2) 当該点検時の高所作業車はバケット高さ20mのものでありその場合はブームを伸ばさず点検する取り決めになっていたが、被災者はブームを伸ばして点検する12mの高所作業車と誤認し感電に至った。
3	事故の原因	感電(公衆) (被災者の過失)
4	事故発生の防止対策	(1) 改めてリース会社に勤務する職員に送電線の存在を注意喚起すると共に物理的な安全隔離を踏まえた設置高さなどの指導助言を行う。 (2) 今回の事故に至った類似箇所でも同様の事故が起こる可能性がある事から当該高所作業の使用ユーザーへも送電線付近で作業する場合は当該リース会社へ事前連絡してもらおう。

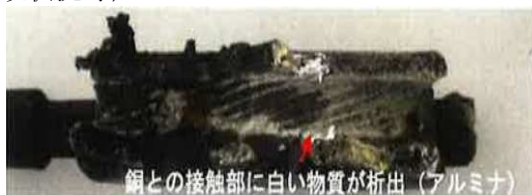
電線接続箇所拡大図

1	事故の状況	<p>(1) 当日は事故発生フィーダーより供給支障事故が発生した為、電力会社職員により原因調査を実施した所、電力会社所有の電柱付近から野火が発生していた為、消防本部へ連絡した。</p> <p>(2) 同時刻に高圧線の断線を確認した為、停電区間を縮小しようと当該フィーダーの各開閉器を操作した。</p> <p>(3) その後、消火活動完了後に復旧作業に着手。</p> <p>(4) 断線の復旧及び分岐スリーブカバーを難燃性カバーへ取替し送電完了、後日当該事故箇所の電線も取替実施した。</p>
2	事故の原因	<p>設備不備（施工不完全）</p> <p>(1) 分岐スリーブ内に塩水によりアルミナが生成され分岐スリーブが高温となり断線に至ったと推測する。また、腐食を防止する為、通常スリーブ内にコンパウンドが充填されているが、当該事故スリーブにはコンパウンドが不足していた。その為分岐カバーが溶解して電柱付近に滴下し野火に至ったと推測する。</p>
3	被害状況	笹原 4,500 m ² 焼失
4	事故発生の防止対策	<p>(1) 断線箇所と同一時期に施工した箇所の状態を確認した結果、異常は無かったが非難年性分岐スリーブ取付け箇所を難燃性分岐スリーブに取替を実施した。</p> <p>(2) 本事象を関連工事会社に周知し、電線接続時に分岐スリーブ内にコンパウンドの必要量が充填されているかの確認と、コンパウンド量が不十分であれば分岐スリーブの取替を行う。</p>

銅との接触部に白い物質が析出（アルミナ）

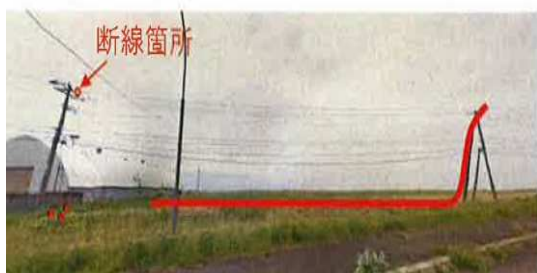
断線箇所

野火発生箇所全景

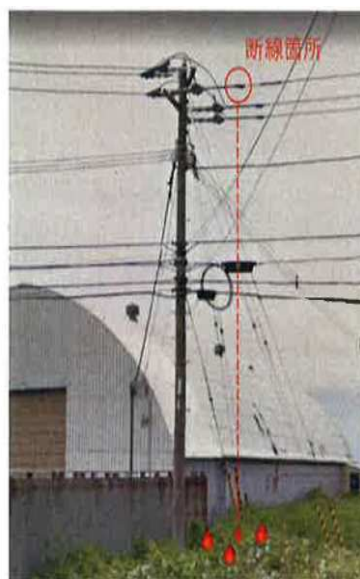
断線箇所

分岐スリーブカバーが滴下し、野火が発生

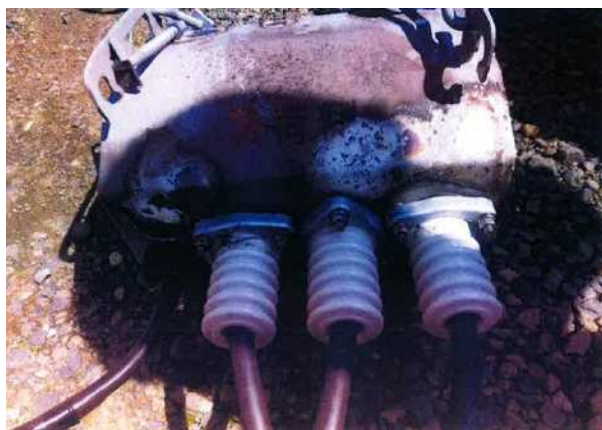
PAS 負荷側

1	事故の状況	(1) 事故当時は強い降雨に雷が伴う天候だった。 (2) 区分開閉器への直撃雷（推定）により区分開閉器が焼損し波及事故へと至った。 (3) 当該事業場への配線を切離し後、送電し供給支障が解消された。 (4) 後日、取替後に当該気中開閉器の詳細を確認したところ直撃雷ではなく誘導雷侵入による内部絶縁破壊による地絡・短絡が原因という事が判明した。
2	保守点検状況等	高圧開閉器の製造年は2019年
3	事故の原因	自然現象（雷）
4	事故発生 の 防止対策	(5) 避雷器を設置する。

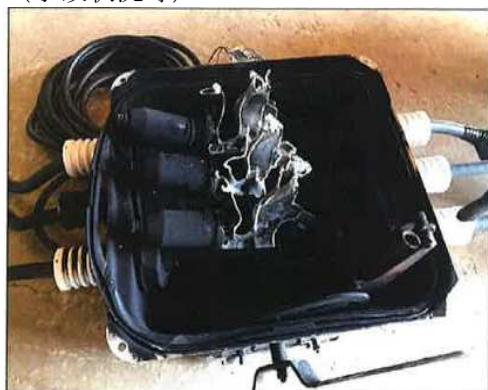
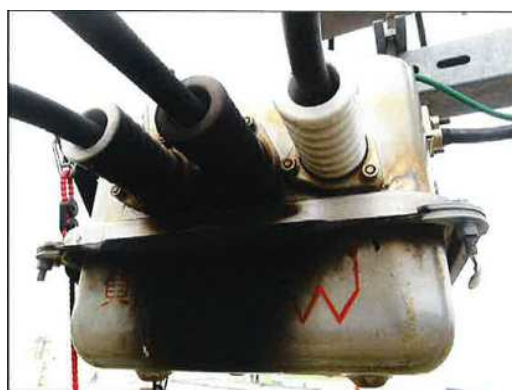
1	事故の状況	<p>(1) 事故当日、年次点検にて当該区分開閉器の連動試験を試みたが不動作のため分岐開閉を開放し手動操作にて区分開閉器を操作した所、電路開放はできたが指針表示が「入」のままとなった。</p> <p>(2) 絶縁抵抗測定に関して全て異常はなかった為、再度連動試験を試みたが、電路開放のみで指針表示は「入」のまま変らなかった。</p> <p>(3) 当該事業場の電気主任技術者は、当該開閉器の不具合と判断し、交換要請は行った。数日後、電気工事業者にて当該開閉器付属の DGR テスト鉤にて連動試験を行った所、当該開閉器より異音と煙があがり急いで手動にて切操作を行ったが波及事故へと至った。</p> <p>(4) 同日、電力会社にて当該事業場の分岐開閉器を開放し、事故点を除いた区間の送電を完了し、連絡を受けた電気主任技術者が現地にて当該開閉器の状況を確認した所、当該開閉器の焼損と断定した。</p> <p>(5) 当該開閉器はメーカーより塩分により指針軸が固渋し、開放に不具合をきたす恐れがある情報が文章周知されていた。</p>
2	保守点検状況等	高圧開閉器の製造年は 2005 年
3	事故の原因	保守不備（保守不完全）
4	事故発生の防止対策	<p>(1) メーカーによる不具合発生情報について過去のものでもあっても風化せず、事業場で共有できる仕組みを構築する。また、点検実施にあたってのシステムに関しても不具合やリコール情報に関して随時更新を行っていく。</p> <p>(2) 沿岸部に設置される高圧機器全般に関して、錆の進行に関わらず更新推奨年を参考にしながら更新計画を行い、区分開閉器に関してはトリップコイル等の絶縁抵抗測定を行う。</p>

損傷した PAS 状況

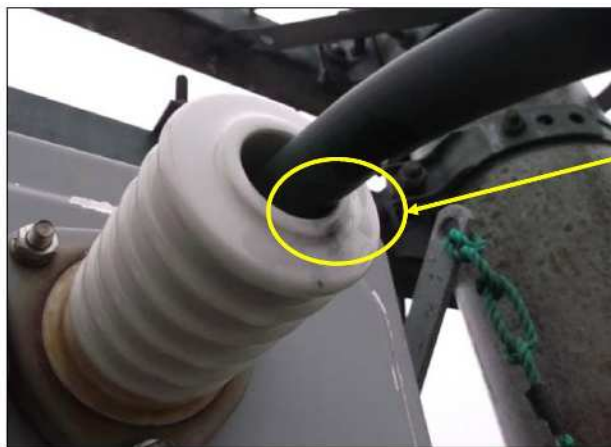
1	事故の状況	(1) 事故当日の天候は曇り、注意報及び警報なし。 (2) 変電所の DGR 及び OCR 動作により配電線が停電した。 (3) 電力会社職員が当該事業場の分岐開閉器の開放し、その後保安協会職員にて区分開閉器下部より黒いすすが確認され、開閉器内部にて地絡・短絡したものと推測。(開閉器本体に雷侵入の痕跡あり) (4) 当該開閉器を取替し、復電した
2	保守点検状況等	高圧開閉器の製造年は 2001 年
3	事故の原因	自然現象 (雷)
4	事故発生の防止対策	避雷器を設置する。

PAS1 次側ブッシングリード口出し部
アークの痕跡あり

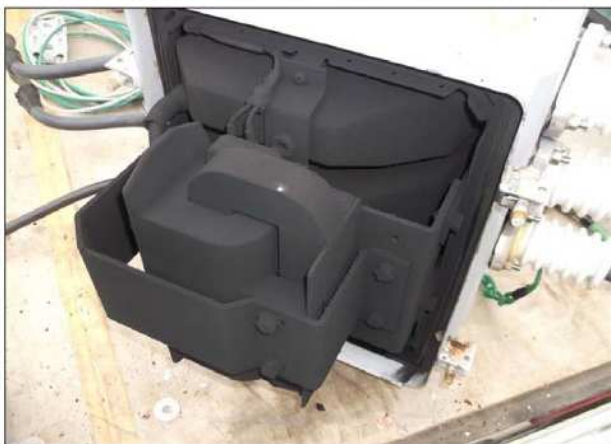
PAS内部の焼損状況

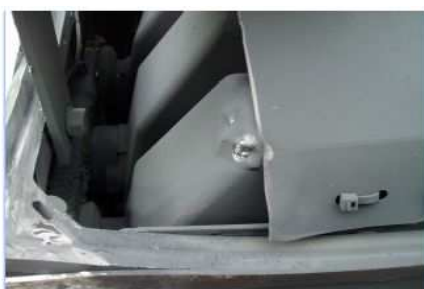
1	事故の状況	(1) 事故当日、当該事業場付近で落雷が発生していた。 (2) 同日 3:00 頃、当該事業場近辺で停電が発生した為電力会社職員が調査した所、当該事業場開閉器の破損及び焼損を発見した。 (3) その後、当該事業場の分岐開閉器を開放し事故点を除いた区間の送電が完了した。 (4) 当該事業場へは停電の原因を説明し、改修方法を説明した。
2	保守点検状況等	高圧開閉器の製造年は 2017 年
3	事故の原因	自然現象（雷）
4	事故発生の防止対策	当該開閉器を避雷器内蔵のものと取替える。

気中開閉器
 アーク痕
 相間隔離壁
 底面より
 R相

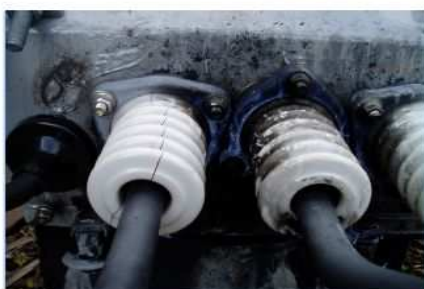
気中開閉器
 過熱痕
 ブラッシング固定金具
 負荷側
 W相-V相

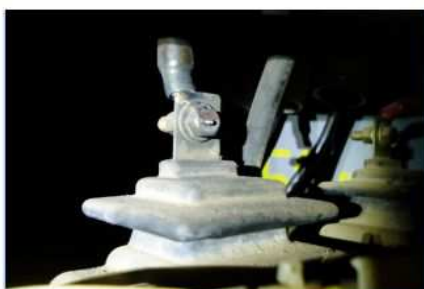
CT
 電撃痕
 CT負荷側

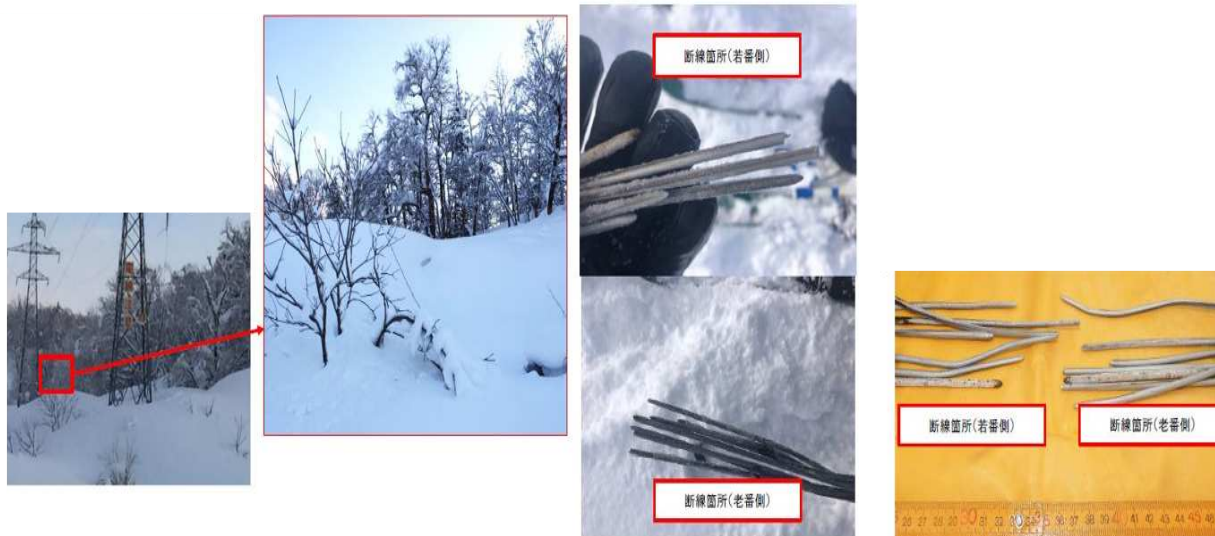
1	事故の状況	<p>(1) 事故当日、降雪による電線圧着が確認された為、2回線ある送電線のうち1回線を停止し電線着雪除去作業を進めていた。</p> <p>(2) この際、平行送電回路では作業者が誤って充電部に接触した場合等の作業者の安全確保を目的に「再閉路ロック」して供給を行っていたが、当日に当該平行回線にて電気事故が発生したことにより「再閉路ロック」していたことから再閉路せず、供給支障が発生した。</p> <p>(3) その為、着雪除去作業を中止し、当該作業を行っていた送電線回路にて事故が起きた送電回路に供給する事とした。</p> <p>(4) その後、巡視員にて事故が発生した送電回路の原因を調査していた所、事故個所を発見し、後に電線圧着接続部において断線したことによる波及事故に至ったものである事が判明した。</p> <p>(5) その後、順次切替可能か等の確認を行いながら事故点を除いた区間の送電を完了した。</p>
2	保守点検状況等	事故に至った圧着スリーブの施工年は1977年
3	事故の原因	設備不備（施工不完全）
4	事故発生防止対策	<p>(1) アルミ素線強度の低下が直接の原因と推定され、偏心防止の計尺・写真撮影を開始した1978年以前に施工された圧着スリーブの発熱状況調査を実施する。</p> <p>(2) 当該波及事故発生区間以外の電路についても1978年以前に施工されたものに関して計画的な発熱状況調査を実施する。</p>

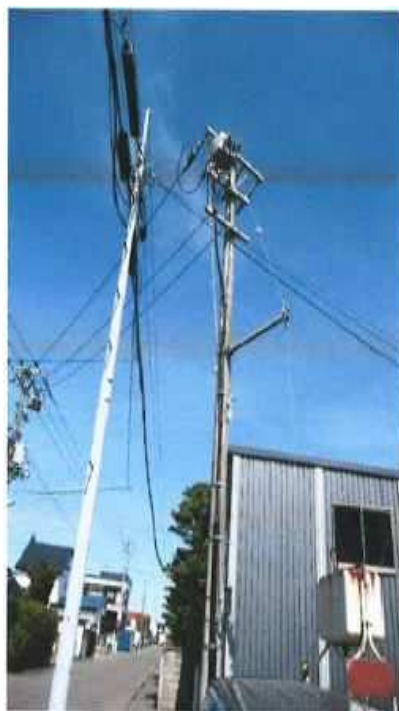
構内柱

1	事故の状況	<p>(1) 当日は、年次点検を実施していた。</p> <p>(2) 接地短絡取付けの一連の停電操作完了後、年次点検作業も完了し送電前に区分開閉器と地絡継電器の連動試験を行う為区分開閉器を投入しようと考えた。</p> <p>(3) 接地短絡取付け状態のままに気づかず、区分開閉器を投入した所付近の住民から停電になっている事を知らされ波及事故になっている事に気づいた。</p> <p>(4) キュービクル内、接地短絡取り外し後に分岐開閉器を開放し当該事業場を除いた配電線の送電を完了。</p> <p>(5) 絶縁抵抗測定実施のうえ異常なしを確認し区分開閉器並びに分岐開閉器を投入し当該事業場への送電を完了した。</p>
2	保守点検状況等	地絡継電器連動試験の為に、継電器の商用電源を開放したまま区分開閉器を投入した。
3	事故の原因	故意・過失（作業者の過失）
4	事故発生の防止対策	<p>(1) 作業手順書のチェック項目活用漏れを防止するため、キュービクル全面等の視認しやすい箇所に掲示する。</p> <p>(2) 年次点検時は電力会社の分岐開閉器及び当該事業場の区分開閉器を開放し、連動試験時等の誤送電を防止する。</p> <p>(3) 年次点検は可能な限り複数人で行い、手順の教育訓練を年に一度実施する。</p>

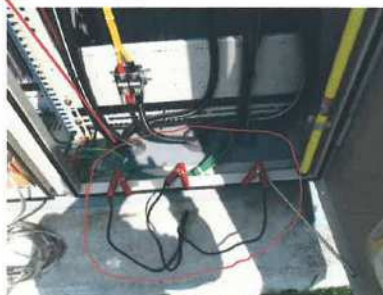
自製短絡線写真

1	事故の状況	<p>(1) 当日は雨天の中、当該事業場の年次点検を実施していた。</p> <p>(2) SOG 制御装置試験を終了した際に連動試験を忘れていた、送電開始前に実施しようと考えたが、制御装置の配線は復旧せず他作業の為キュービクルへ移動した。</p> <p>(3) 高圧ケーブル絶縁抵抗測定時に時間短縮の為、三相短絡した状態にて測定を行った。</p> <p>(4) 復電時間が近づいてきたと勘違いし、区分開閉器の連動試験を行う為、三相短絡した状態にて区分開閉器を投入し、波及事故に至った。(実際には復電時間まで残り 30 分ほどあった。)</p> <p>(5) 区分開閉器を開放し、キュービクル内各高圧機器に異常がない事を確認し SOG 制御装置を確認したが継電器試験後の GR 表示が未復帰だった。</p> <p>(6) 電力会社に数回連絡したが繋がらなかった為、分岐開閉器を投入し、その後最終確認を行い、区分開閉器を投入し送電を完了した。</p>
2	保守点検状況等	特記事項なし
3	事故の原因	故意・過失 (作業者の過失) 接地短絡線 高圧受電盤裏側
4	事故発生の防止対策	<p>(1) VCT が接続されていない高圧ケーブル絶縁測定は短絡して一括測定せず、各相について測定する。</p> <p>(2) SOG 制御装置は中断することなく実施できるように作業ごとに年次点検チェック表を作成する。</p> <p>(3) 年次点検実施の際は、先輩職員等の指導を受け 2 名以上で行う。</p> <p>(4) 雨天等の悪天候時は状況を見て作業を中止する。</p>

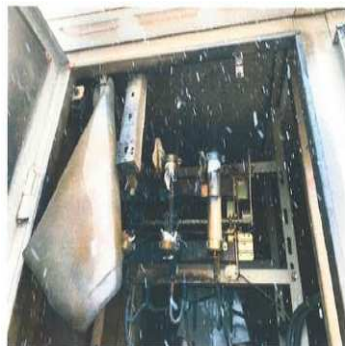
1	事故の状況	(1) 当日、変電所の地絡継電器が動作した為電力会社職員にて調査実施した所、原因が当該事業場の可能性を示唆していたので当該事業場の分岐開閉器を開放し、他区間の送電を完了した。 (2) その後、電力会社職員と当該事業場担当者にて原因を調査した所高压負荷開閉器 (LBS) のヒューズ部分が破裂し金属部分が溶着し開閉操作不能な状態であった。 (3) また、爆発の衝撃で通信用のアンテナが落下し、その影響で停電連絡が電気主任技術者に発信されていなかった。
2	保守点検状況等	LBS は製造から 37 年経過しており、内部劣化により遮断できずヒューズ内部で破裂したことにより地絡・短絡が発生し波及事故に至ったと考えられる。前日の月次点検では特段異常は見受けられなかった。
3	事故の原因	保守不備 (自然劣化)
4	事故発生の防止対策	(1) 当該事故発生点より電源側に地絡保護装置を取付け、地絡事故発生時の波及事故を防止する。 (2) 当該事故機器以外にも相当年数経過した高压設備が使用されている為、同様の事故を起こさない為にも高压設備の計画的更新を行う。

キュービクル損傷状況

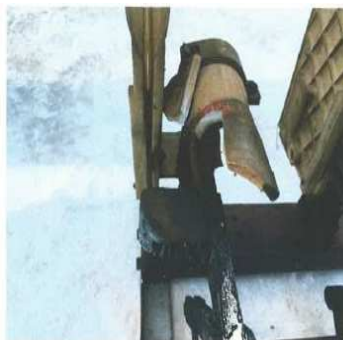
左 (R相)
通常雪や水分でのアーク放電による損傷の場合ヒューズ上下の金属部分が溶着すると思われるが、明らかにヒューズ内部よりの衝撃による破損

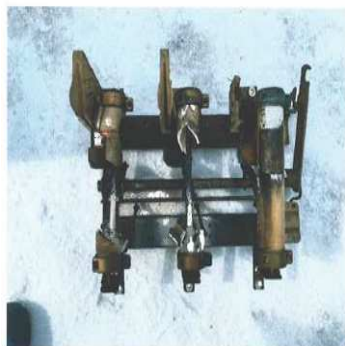
LBS損傷状況
LBS付風限流ヒューズ
左 (R相) 内部より破裂
中 (S相) 左よりの衝撃により破損
右 (T相) 左、右の発火により焼損

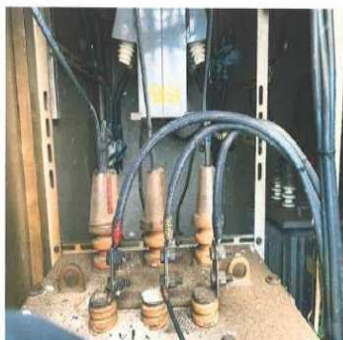
LBS下部
ヒューズの破片が散乱し、ケーブル等が焦げている
ただし、各種試験の結果異常なし
