NITEの電気保安技術支援業務について

独立行政法人 製品評価技術基盤機構
国際評価技術本部電力安全センター
電力安全技術室 室長
蛸谷 勝司

3. 事故事例集 (死傷事故、波及事故)

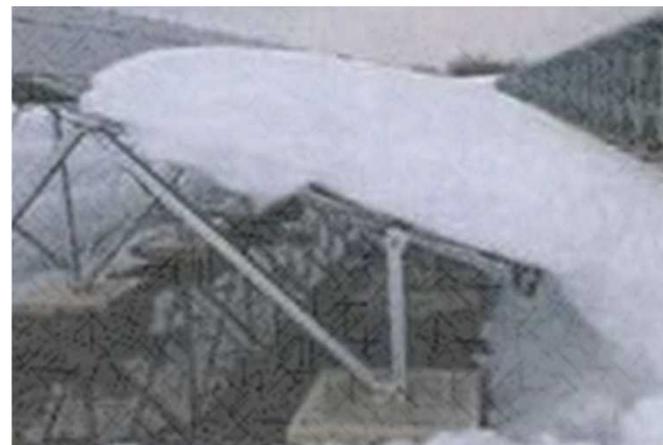
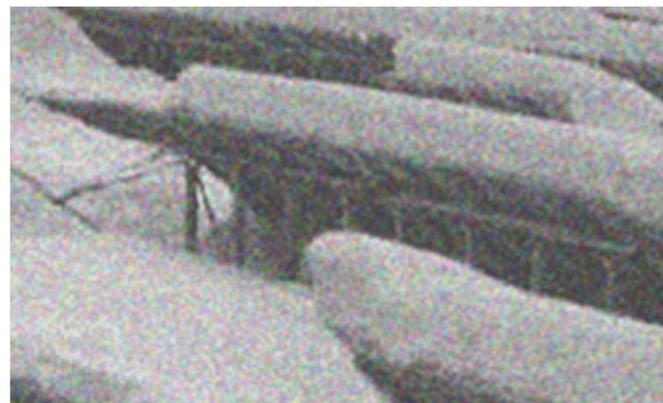
モジュール下端に積雪し、モジュール上の積雪が滑落しないまま、モジュール下端へのいわゆる軒下荷重として作用し、それに耐えきれなくなり破損に至る（右画像を参照）

上記のことから、積雪からすぐに破損事故に至る訳ではなく、ある程度の期間荷重がかかり続ける事（軒下荷重）によって破損する傾向が見られる。より迅速な除雪ができれば、事故発生の可能性は下がるのではないか。

- 前述したプロセスでは、積雪から数日～数週間モジュールや架台に負荷が掛かり続けたケースが見られた。
 - 28件のうち25件は、事故発生時の天気は雪ではなく晴れもしくは曇りであった。
 - 積雪に加え、気温上昇による溶融や降雨によって、雪の重量が増加したことも架台あるいは接合部の破損に至った原因と推定されるケースが見受けられた。
-

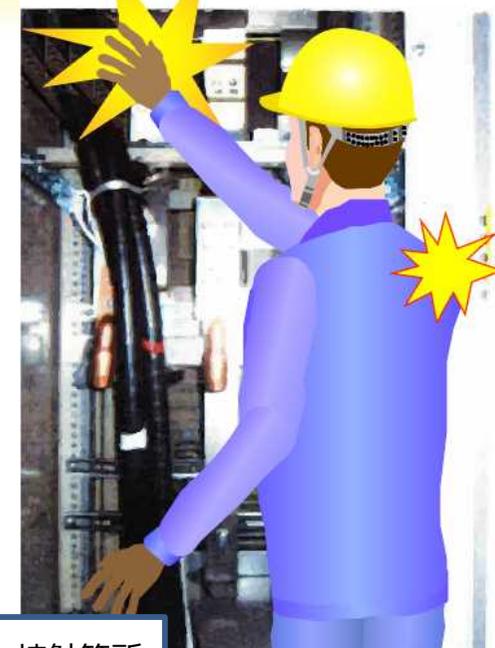
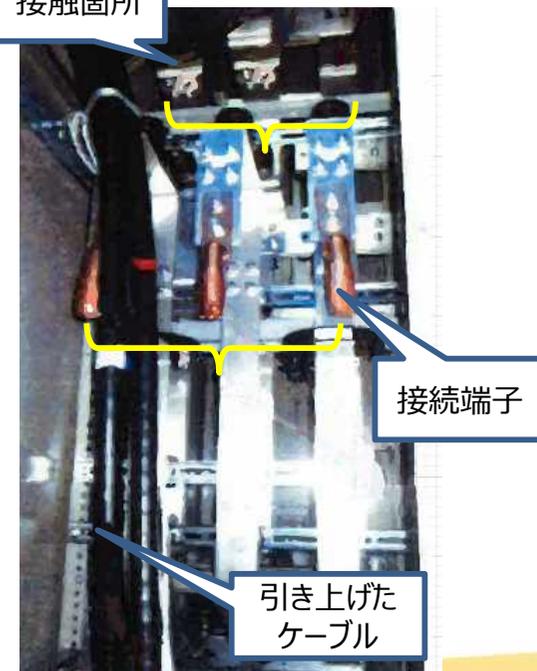
接触箇所

<①死傷事故 Aパターン：高圧盤内ケーブル挿入作業 充電部接触感電事故>

事業所内における高圧配電盤の幹線ケーブル更新工事において、被災者が高圧盤内に頭と片足を半身に入れた状態で、右手でケーブルを持ち上げた際に、右手甲が充電部の1次母線に接近し、右手甲から電気が入り右肩に抜けて感電した。

- ・作業者（3次請会社）が作業前に検電をしなかった（2次請会社の指示書には検電励行の記載があった）。
- ・元請会社と話したことで、2次請会社へ連絡せずに作業をした。
- ・電気主任技術者に連絡せずに、高圧配電盤の開錠を作業者（3次請会社）が行った。
- ・作業者（3次請会社）は作業場所が変更になったのに、KYMを実施しなかった。
- ・作業者（3次請会社）は高圧配電盤が新設だったので、停電していると思い込んでいた。
- ・作業者（3次請会社）は充電部近接にもかかわらず、充電部の防護を行っていなかった。

- ・いかなる場合にも、作業前は必ず検電を実施する。
- ・作業変更などの連絡は、上位会社（2次請）及び電気主任技術者に報告し、指示を受ける。
- ・変電所立入作業や盤の開錠は電気主任技術者の許可を受ける。
- ・作業場所が変更になった場合には、再度KYMを実施するように作業者（3次請）に徹底させる。
- ・充電部が近接する作業では、電気主任技術者の確認を取り、充電部の防護をして作業する。

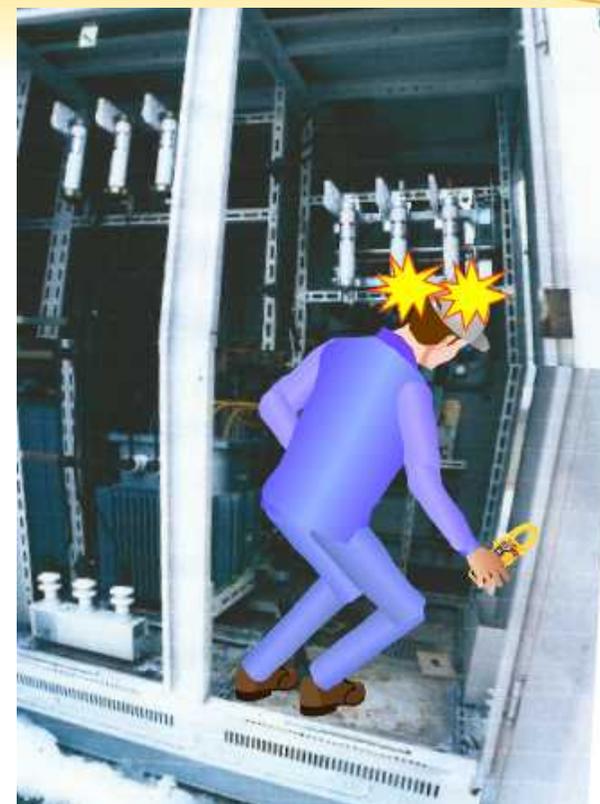
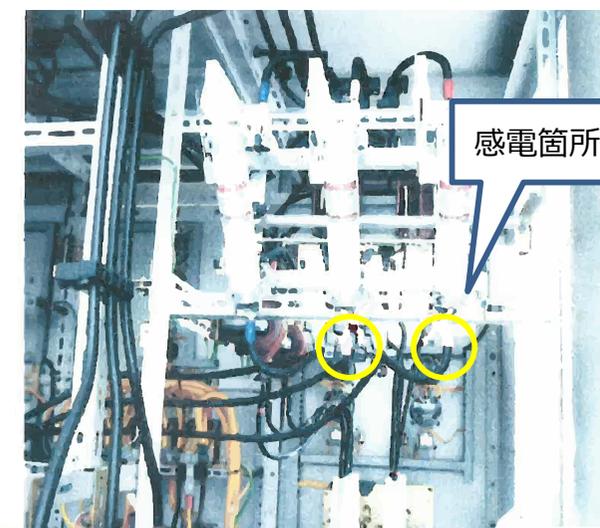
<②死傷事故 Aパターン：作業者感電負傷事故>

月次点検において、キュービクル内設置の高圧機器、高圧ケーブルの負荷電流や漏洩電流その他を測定するため、クランプメーターで測定を開始した。高圧ケーブルのシース電流をクランプメーターでキュービクル外部から測定しようとしたところ、屋根からの雪解け水が体に当たり、跳ね返った滴がキュービクル内に飛び散るので、体をかがめてキュービクル内に入り測定し、外部に出ようと立ち上がった時に、頭上にLBSがあり、ケーブルとの接続箇所に頭部が触れ、感電した。

高圧電気設備が充電中であるにもかかわらず、キュービクル内部で測定を行ったこと、適切な防具（ヘルメット）を着用していなかった。

高圧電気設備が充電中の間は、キュービクル内部に入らないで、点検することを原則とし、また、当日の天候や周囲の状況を十分に配慮し、装備と行動万全を期すとともに、時間に余裕を持って慎重に点検していくものとする。

・保護具の着用

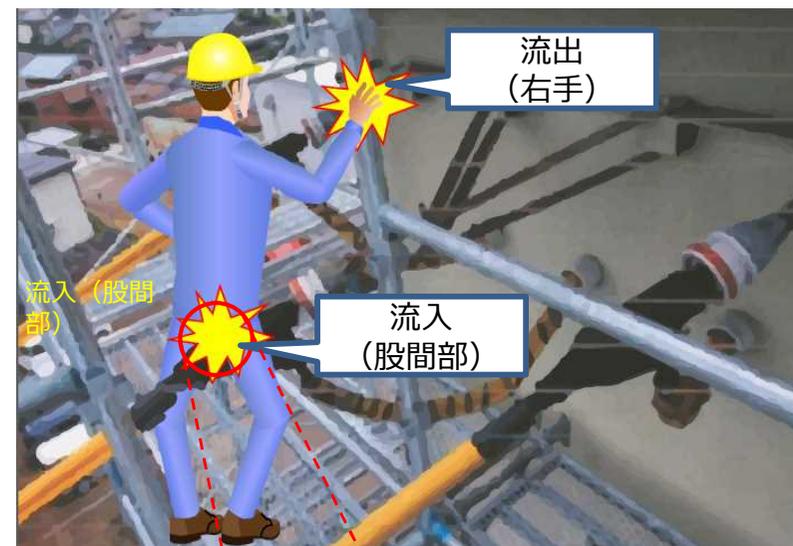
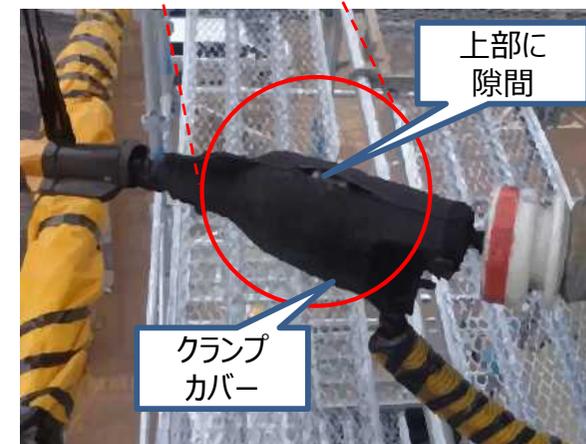
<③死傷事故 Aパターン：足場組立て作業員の感電負傷事故>

屋上防水工事と外壁ひび割れ修繕・塗装工事において、午前中の作業を終了し、足場通路上の引込線をまたいで通行しようとした。中線のクランプカバー上部をまたいだ際に、劣化し隙間があったクランプカバー内部の充電部に触れ、さらに右手で近くの足場パイプをつかんだ瞬間に電撃を受け被災した。

- ・充電部の防護が適切に実施されていない。
- ・防護と足場組立の担当者間で作業打合せが不十分であったため、高圧引込箇所近傍で防護が未施工である場所に足場が組まれた。
- ・設置者は管理技術者への連絡は工事元請会社が必要であれば行うと思っていなかった。
- ・被災者は防護がなされたものと安心し、電路を無造作にまたいでしまった。

- ・クランプカバー等の絶縁材料は防護具ではないことを認識し、絶縁劣化を想定し、裸線同様に防護する。
- ・防護は万一の場合を防ぐためのものであり、電路へは立入禁止にする。
- ・電気工作物の保安の確保は設置者の義務であることを再確認する。
- ・電気に関する危険性、安全知識について作業員に再度指導教育する。

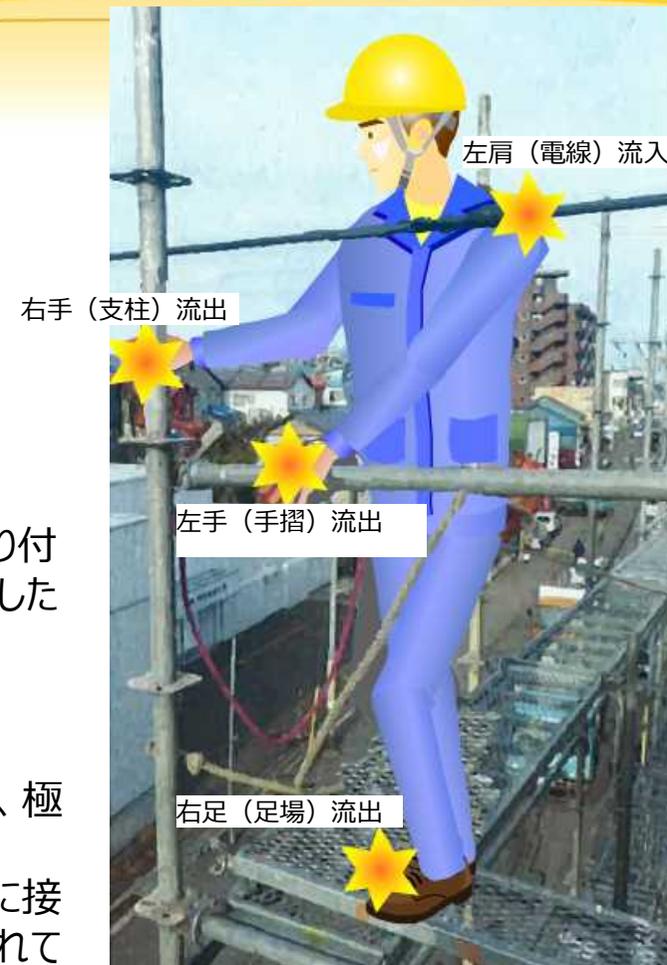
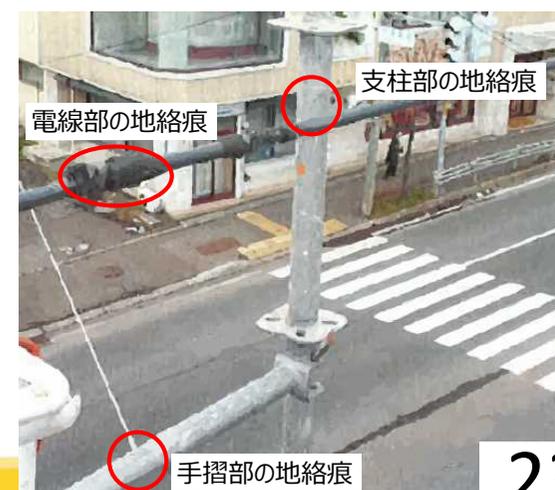
<④死傷事故 Aパターン：建物解体作業者感電死亡事故>

建物解体工事において、仮足場の設置作業を行った際に、被害者は仮足場に手摺りを取り付ける作業を行っていた。被害者が仮足場の支柱を右手で支え、手摺りを左手で取り付けようとした際に、あやまって左肩が高圧電線に接触し、感電した。

- ・解体用仮足場が、高圧電線3線のうち人家側1線の一部を囲い込むように施設されており、極めて危険な状態で作業が行われていた。
- ・元請会社と施工会社にて事前に現場確認が行われているが、解体用仮足場が高圧電線に接近するという認識がなく、確認が不十分であり、電力会社や電気工事会社に連絡等がなされていない。
- ・被害者は、経験も浅く、高圧電線及び電気に関する知識が不足していた可能性がある。

- ・施工会社および元請け会社に対する注意喚起を実施する。
- ・感電事故発生箇所の安全措置を実施する。
- ・建築関係団体への感電事故防止に向けた啓発活動を実施する。
- ・建築工事現場に関する情報提供を要請する。
- ・感電事故防止に向けた注意喚起を実施する。

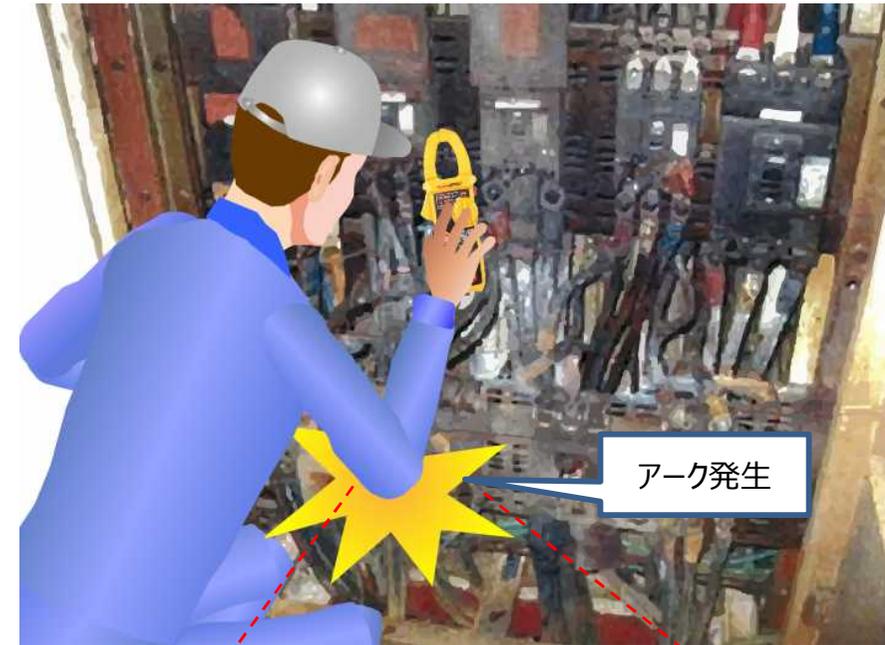
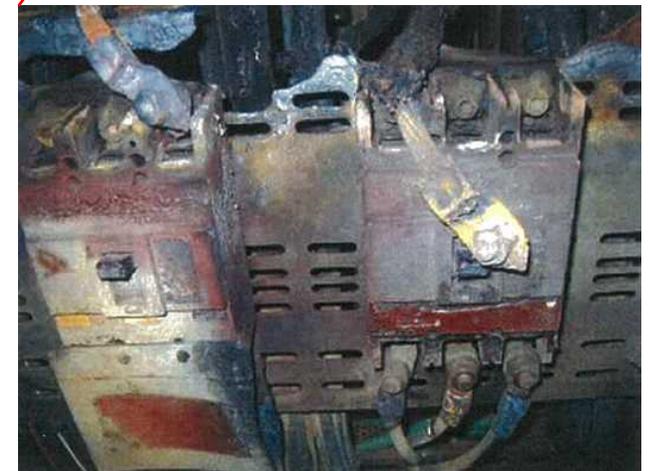
アーク痕

<⑤死傷事故 Bパターン：低圧ブレーカー1次側におけるアーク火傷による負傷事故>

月次点検作業中に、キュービクル内の変圧器2次側接続B種接地電流を測定しようとして、クランプメーターを右手で差し入れて測定した後、クランプメーターを引き抜いた際に、作業服が配線保護用遮断器の電源側接続部に接触したため、配線部からアークが発生し火傷を負った。

- ・キュービクル内3相変圧器のB種接地線測定をすることは、毎月実施している慣れた作業で、低圧活線近接作業であることの意識がなかった。
- ・B種接地線を測定しにくい作業環境にもかかわらず、絶縁手袋などの保護具を着用していなかった。
- ・充電部の活線作業、活線近接作業に関する作業標準は定めていなかった。

- ・各キュービクル内にある変圧器B種接地線を測定しやすいように、接地線を移設する。
- ・活線近接作業となる場合などの作業標準を定める。
- ・今回の事故状況、防具・保護具の取り付け基準などを関係者に対して周知を徹底する。

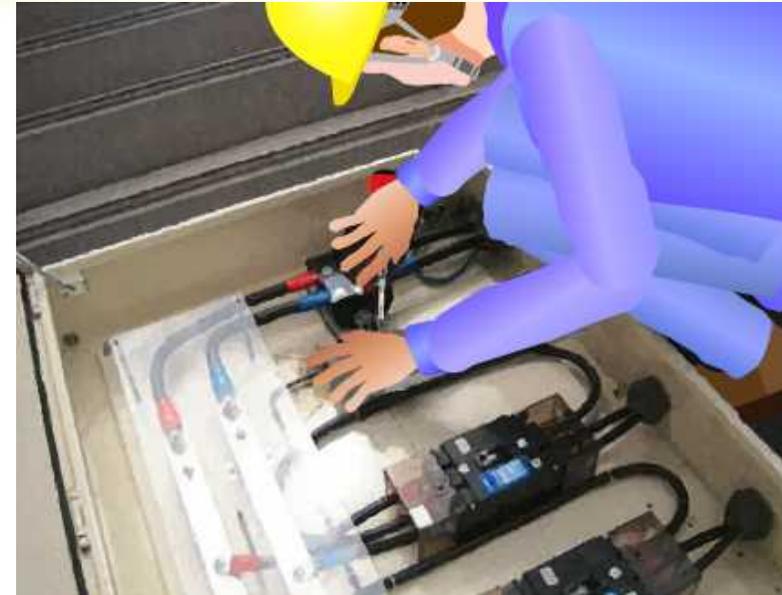
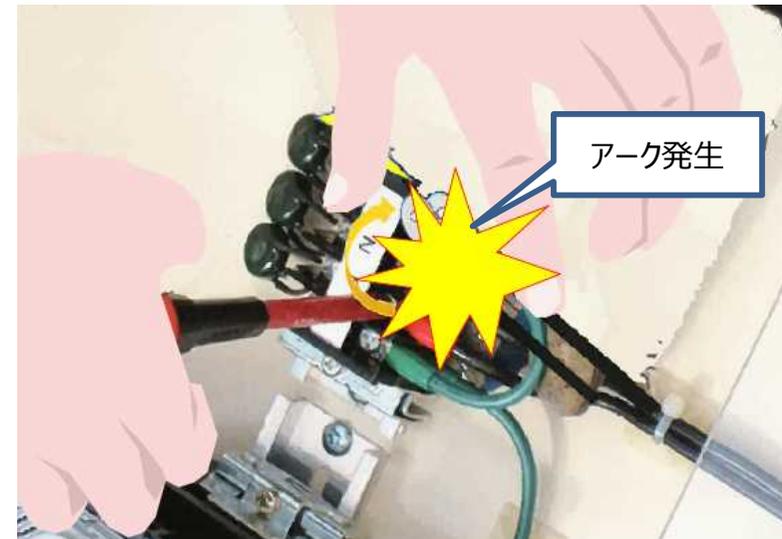
<⑥死傷事故 Bパターン：作業者のアークによる負傷事故>

パワーコンディショナから集電箱間の絶縁抵抗測定試験をする際に、サージアブソーバーを取り外さないと適正に測定できないと誤認し、活線状態のままサージアブソーバー用端子台の配線をドライバを用いて取り外す作業を行った。取り外し作業中に誤って配線間を短絡させたことによりアークが発生し、左手に熱傷を負った。なお、取り外し作業をするにあたり、着用していた保護手袋を外し、素手で作業を行った。

- ・点検に関する作業標準書がなく、取り外す必要の無かったサージアブソーバーを活線状態で取り外し、配線間を短絡させた。
- ・電気主任技術者の立ち会いなく、作業を行った。

配線間の短絡によるアーク発生

- ・太陽電池発電設備定期点検契約を設置者と電気工事業者とで締結していたが、新たに電気保安法人を含めて締結し、連絡を徹底することによって電気主任技術者の立ち会いの下で作業する。
- ・太陽電池発電システムの点検に関する作業標準書を作成するとともに充電部への保護カバー及び保護手袋を着用して点検を行う。
- ・工事業者、下請業者の社員への事故事例及び点検手順の教育を実施する。

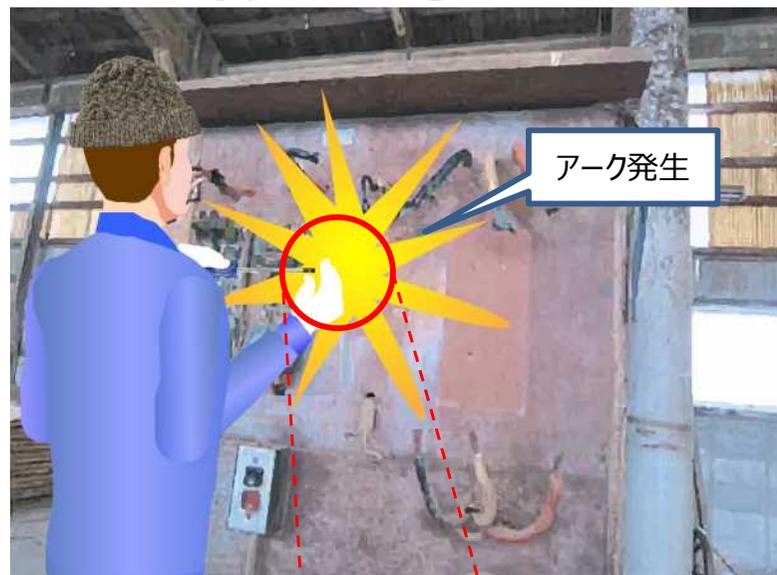
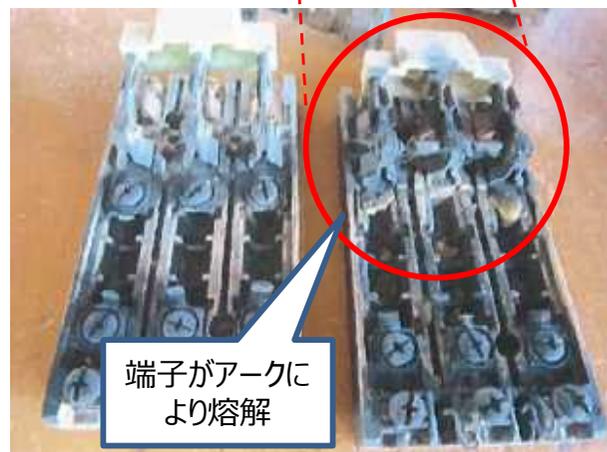
事故発生分電盤

<⑦死傷事故 Bパターン：公衆のアーキによる負傷事故>

送材機の正・逆運転操作用フットスイッチの誤操作（同時に踏む）により、マグネットスイッチが同時に「入」となり、負荷側回路が短絡して分電盤のカバー付ナイフスイッチ（CKS）が焼損した。「電気知識がなくとも、CKSの取替くらい自分たちでもできる」と考え、電気工事を実施した。事故発生分電盤は充電されていないと思い込み、充電中のままCKSを外そうとしてドライバーを電源側刃受けの相間に挿入したところ短絡し、アーキが発生して顔面に火傷を負った。

- 電気工事士の資格が無く、また電気知識も乏しいにも関わらず、安易に取替工事を行った。
- 社長は電気保安法人が主催する安全講習会を従業員に受講させないなど、教育が不足していた。
- 電気保安法人は、故障発生時の安全配慮について助言が不足していた。

- 電気保安法人による電気安全の講習会を実施する。
- 不良個所が発生した場合には、電気保安法人の指導助言を仰ぎ、電気工事店による改修工事を行う。
- 経年劣化による故障が懸念される機器については設備更新を計画し、実施する。

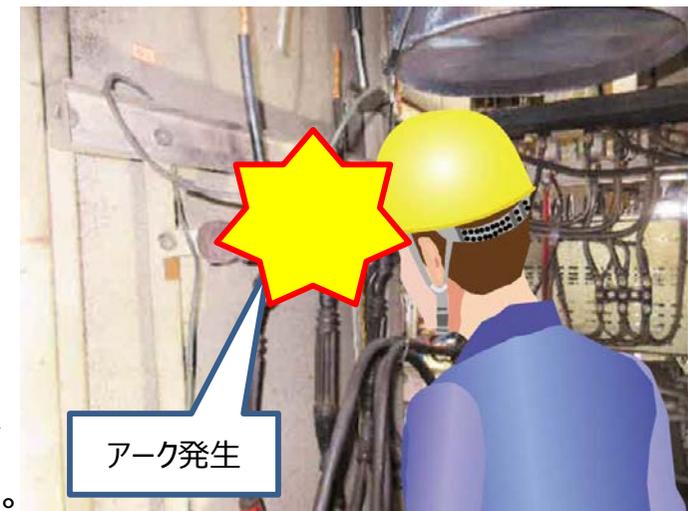
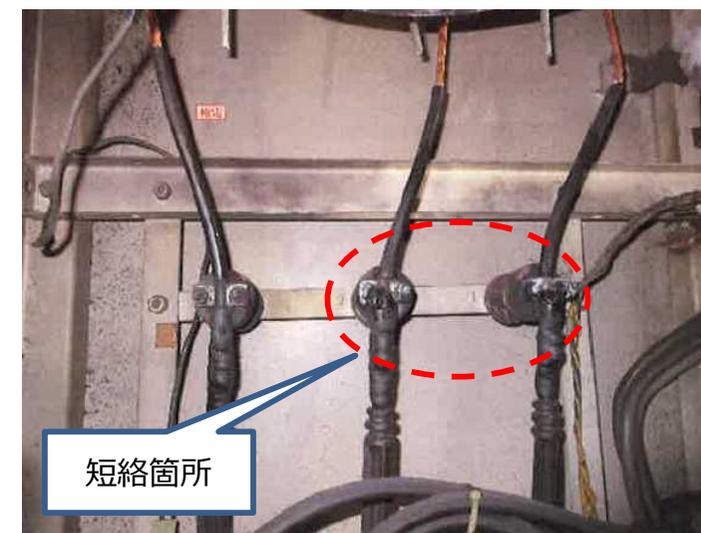
<⑧死傷事故 Bパターン：高圧機器更新工事で発生したアークによる火傷事故>

電気主任技術者が到着する前に、電気工事を行う前の現場確認をするためにキュービクルの鍵を借り受けた。キュービクル内の高圧ケーブルの配管径を確認するため、キュービクル裏面から下部の開口部を覗き込んだ時にヘルメットのライト固定ベルトが受電用高圧ケーブル終端部終点直近の高圧電線青相、白相に接触し、アークが発生したことにより被災した。

電気主任技術者が到着する前に現場確認を行ったが、被災者は前々日に雨の中作業を実施しており、ヘルメットに装着しているライトの固定バンドが湿潤していたと想定されることから、湿潤していた固定バンドが高圧配線に接触し、短絡事故が発生したと思われる（被災者の記憶無し）。

- ・連絡責任者教育の実施。
- ・従業員全員に対して保安教育を実施する。

キュービクル鍵の編成管理

電気保安法人の連絡なしでのキュービクル扉開放の禁止

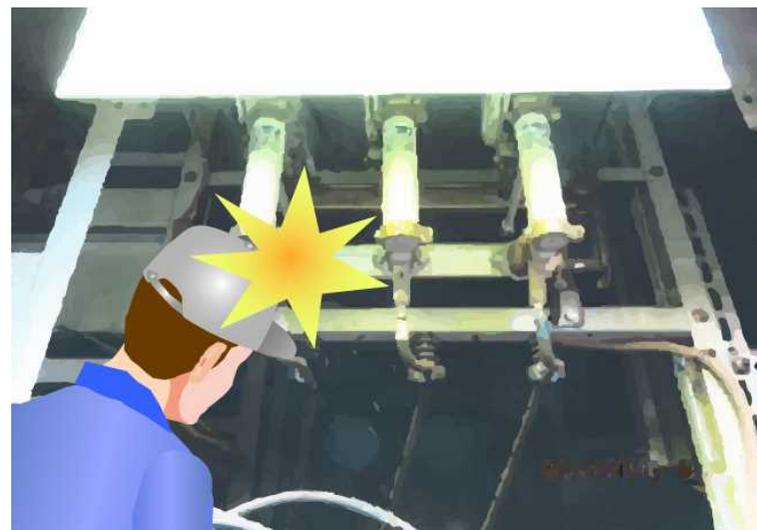
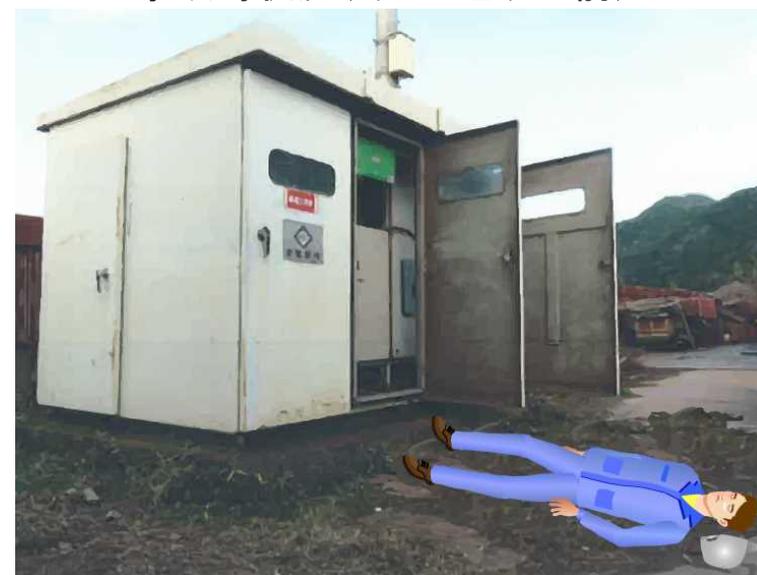
高圧充電部（LBS2次側）

<⑨死傷事故 Cパターン：事業所構内の感電負傷事故>

月次点検作業中に、低圧ブレーカーの接続部（配電盤の裏側）にねじやナットの緩みがないか調査中に、誤って高圧充電部に接触し、後ろへ転倒した際に後頭部を骨折したものと推定される。

高圧充電部への近接作業にもかかわらず停電作業とせず、またヘルメットも装着していなかったため、キュービクル内の充電露出部（LBS二次側）に頭部を接触し、衝撃により後ろ向きに転倒し、後頭部を受傷した。

- ・作業の際には、必ずヘルメットを装着する。
- ・高圧充電部に接近が必要な場合には、必ず停電して作業する。

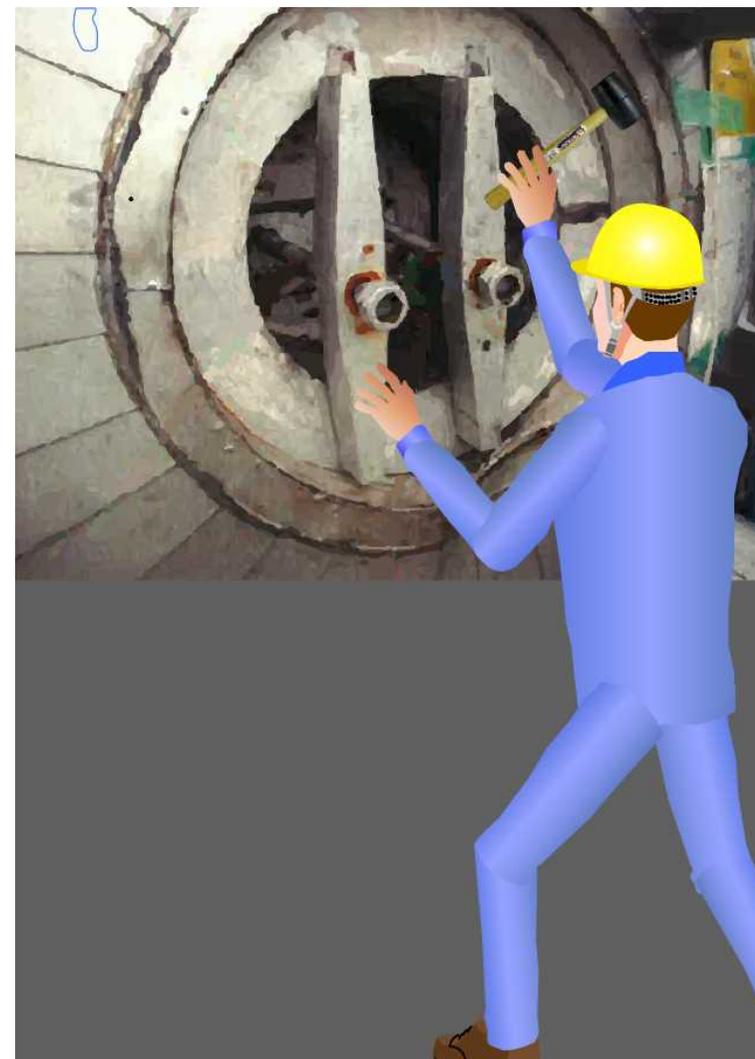
<⑩死傷事故 Dパターン：蒸気ドラム内部引込まれによる作業員死亡事故>

ボイラー停止後に蒸気ドラム内部点検を行うために、ドラム液のブローを行いマンホールドアを開放しようとしたが、ガスケットが固着していたためマンホールドアをハンマーで軽く叩いたところ、突然マンホールドアが開き、ドラム内部に引き込まれた。状況から、蒸気ドラム内は真空状態になっており、マンホールドアが真空によって突然開き、マンホールから蒸気ドラム内に吸い込まれて被災したと考えられる。

- ・弁全開状態の確認行為が不十分
- ・蒸気ドラム圧力表示が負圧まで確認できなかった。
- ・作業開始前の危険予知が不十分
- ・作業手順の不備

- ・弁開閉確認及び操作禁止札の徹底
- ・蒸気ドラム負圧計設置
- ・作業開始前の作業環境状態確認の徹底
- ・マンホール開放作業手順の徹底
- ・再発防止に向けた教育の実施

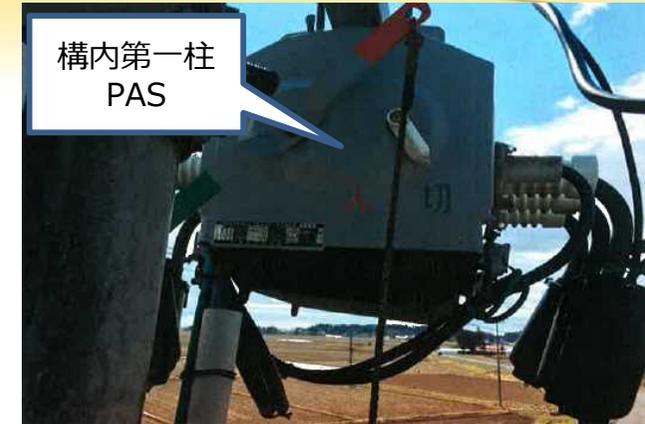
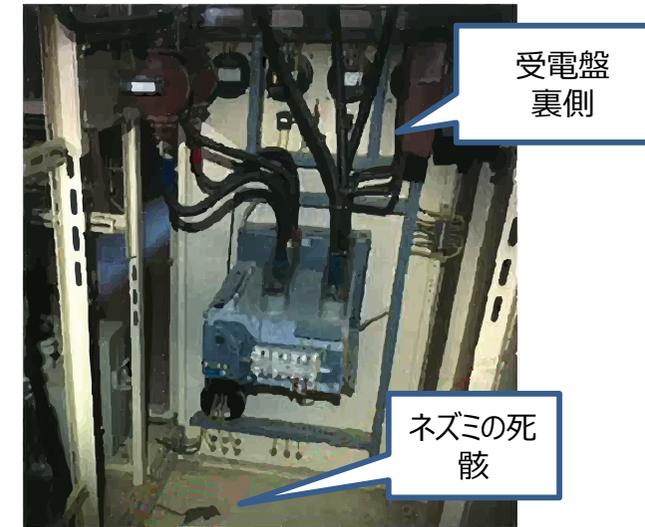
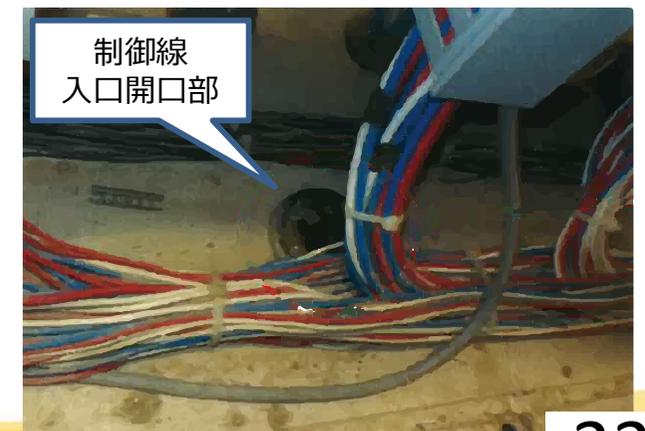
<⑪波及事故 A2パターン：波及事故>

当該事業場の電気工作物が原因で、波及事故が発生。調査の結果、PASは開放状態で、地絡継電器（GR）には動作表示があった。また、PASには焼損痕と外箱変形が確認できた。PASの絶縁抵抗を測定した結果、相間、対地間が絶縁破壊しており、これが原因で波及事故が発生したと判明、その他、受電設備に異常が無いことを確認した。

- ・当該PASは、キュービクル内の低圧ケーブル入り口開口部から侵入したネズミが、計器用変流器（CT）の充電部に接触し、地絡／短絡したことにより、付属のSOGが動作し、開放動作となったが、開放動作中に短絡に移行したため、アーク放電による内部短絡に至ったと推定される。
- ・ネズミの侵入経路は、キュービクルに隣接する制御盤内の制御線入口開口部から入り、配線ビットを経由して、キュービクルの低圧ケーブル入り口開口部より出て、計器用変流器（CT）の充電部に接触したものと推定される。

- ・ネズミが侵入したと思われるキュービクル内の低圧ケーブル入り口開口部、及び制御盤内の制御線入口開口部は、コーキング処理によりふさぐ。

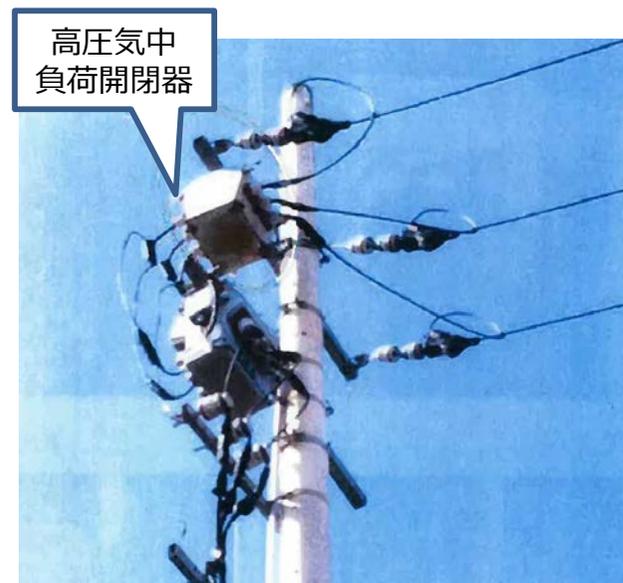
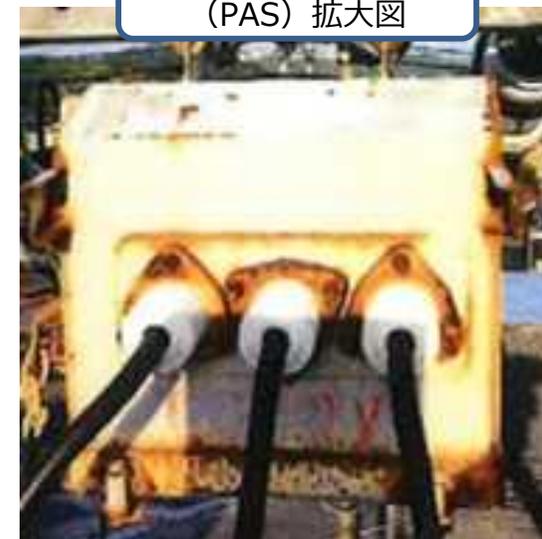
高圧気中負荷開閉器
(PAS) 拡大図

<⑫波及事故 A2パターン：開閉器不良による停電事故>

当該事業場において停電が発生し、探査装置にて不良箇所の調査を開始したところ、不良が疑われる箇所があったため取り替え作業を行った。取り替え完了後、送電したが再度事故発生。再度調査したところ、高圧気中負荷開閉器（PAS）が不良と確認、切り離し作業を実施後、再送電し事故復旧完了。

当該事業所(店舗)は、売却された時点で閉店状態であったため、旧会社において必要な処置をすべきところを実施しておらず、実際には必要な自家用電気工作物保安管理を行っていなかった。電気主任技術者も未選任であったことから、保守不完全となり波及事故が発生した。

- ・閉鎖店舗を含めた全店舗に対して、電気主任技術者の選任に漏れがないか確認する。
- ・店舗等の建物設備を入手した場合には、自家用電気工作物かどうかの確認を行い、該当する場合には電気主任技術者の選任が必要なことを充分認識し必要な手続きを確実に行う。
- ・電気事業法に基づく必要な手続きについては、電気保安に関わる組織から助言、指導を受けて確実に実施する。
- ・電気主任技術者による日常点検等で指摘のあった電気設備の不良改修等については必ず実施し、波及事故を含めた電気事故発生を防止する。
- ・社内において、今回の事故の概要について関係部署に周知し、再発防止に向けた取り組み体制を構築する。

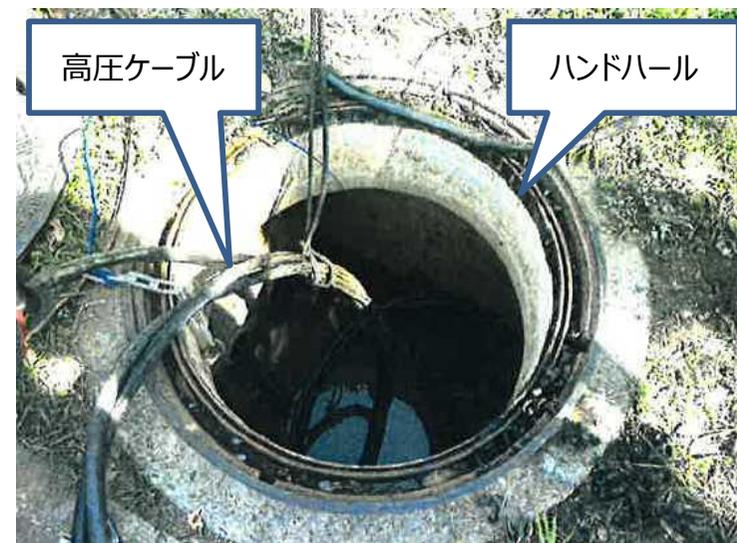
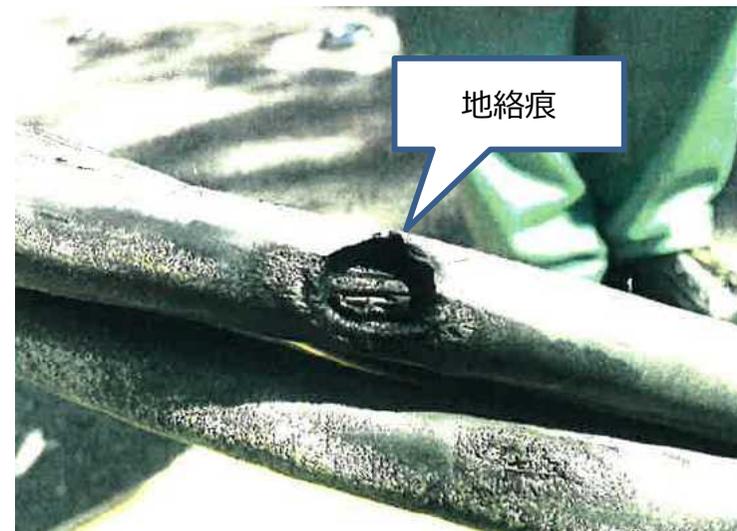
<⑬波及事故 B1パターン：波及事故>

当該事業所の受電用高圧引込ケーブルが、ハンドホール内で経年劣化により地絡を発生し、高圧ケーブルが直引込であったために地絡保護範囲外となり、波及事故となった。

受電用高圧引込ケーブルの経年劣化（1996年製）により、地絡が発生した。

- ・現在更新時期を経過している他の機器についても早急に取り換えを計画する。今後は更新時期に合わせて計画的に取り換えを行う。
- ・高圧ケーブルが保護範囲内となるように、構内高圧気中開閉器の設置を検討する。

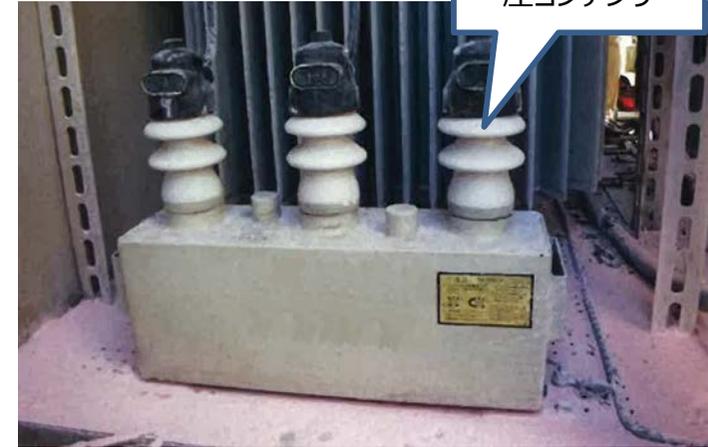
当該事業場の進相用高圧コンデンサが経年劣化により内部短絡を起こしたために、キュービクル内の高圧負荷開閉器（LBS）のヒューズが動作（溶断）したが、切りきれず相間短絡となり発火した。焼損・地絡状態がLBS1次側にも及んだこと、出迎え方式であったことから、地絡継電器の保護範囲外となり波及事故に至った。

内部短絡した高圧コンデンサ

・キュービクルの全設備を更新する。

高圧機器について、製造年からの年数管理を行い、計画的に更新を行う。

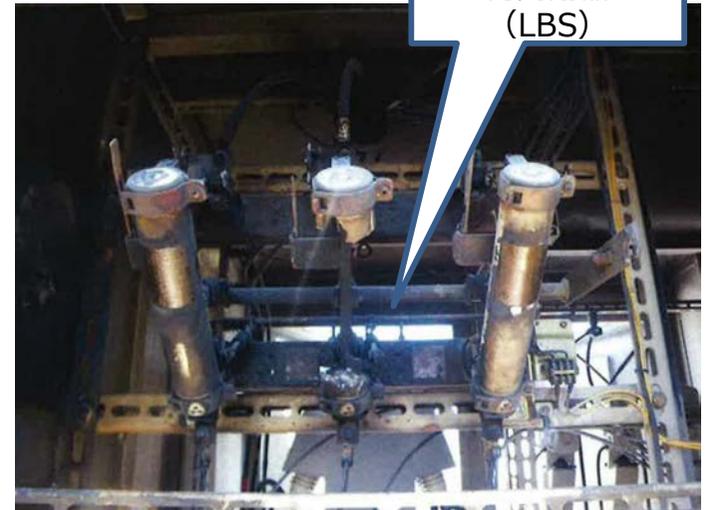
当該事業場において、高圧コンデンサの地絡・短絡によりLBSが焼損し、一次側が地絡したが、出迎え方式でありLBS一次側が地絡継電器の保護範囲外だったために、波及事故に至った。

焼損した高圧負荷開閉器（LBS）

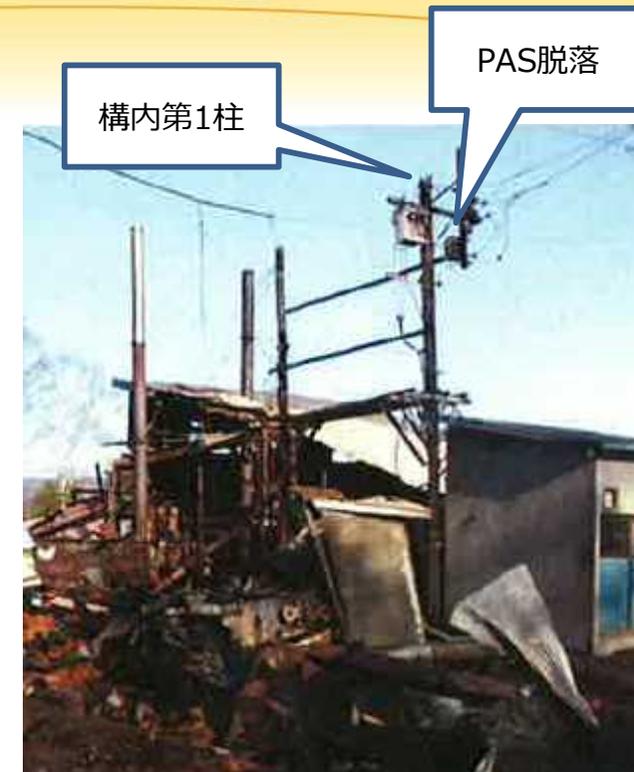
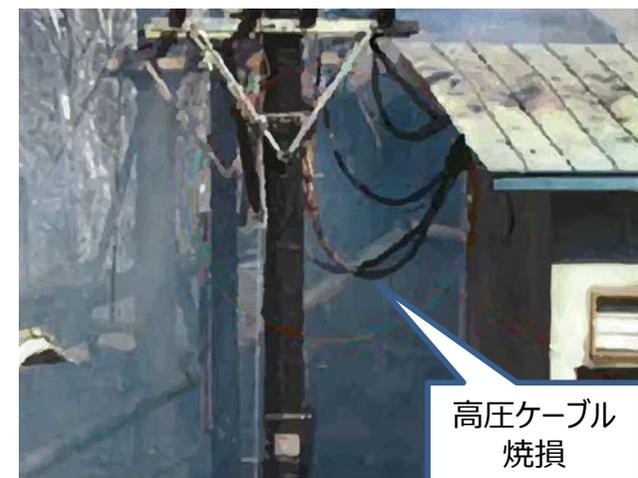
<⑮波及事故 B2パターン：波及事故>

当該工場建屋からの火災により、工場横に設置の構内第1柱に延焼、GR制御ボックス及び高圧気中開閉器、高圧ケーブル他が焼損し、波及事故となった。

GR制御ボックスが先に焼損したため、電源喪失によりGR開放動作をしなかった。

- ・電源内蔵タイプの高圧気中開閉器を採用する。
- ・構内第1柱を建屋から離れた位置に設置する。

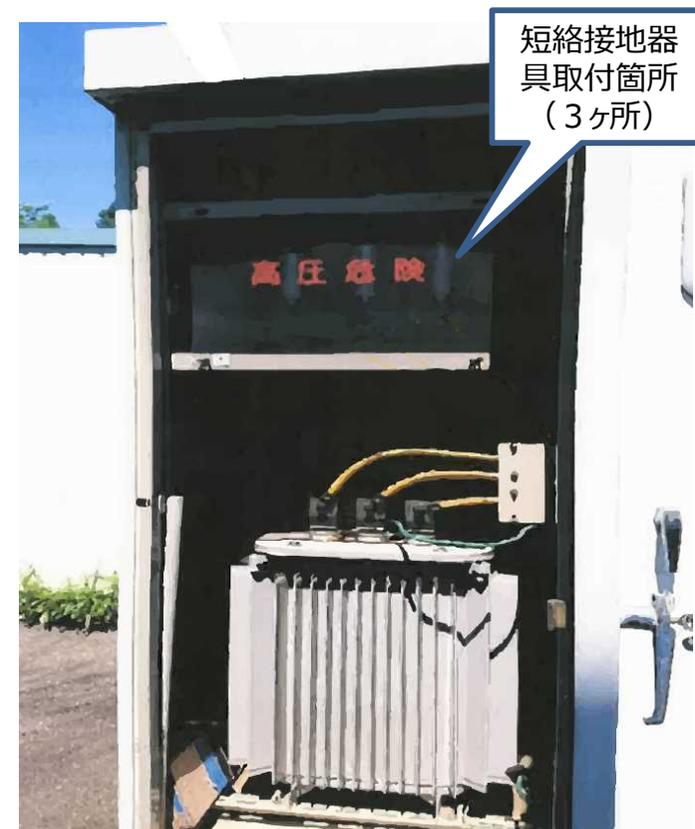
<⑯波及事故 B2パターン：波及事故>

当該事業場において、年次点検の際に、高圧負荷開閉器（LBS）に取り付けた短絡接地器具を取り外さずに区分別閉器（PAS）の復電操作をしたため、地絡事故が発生し、波及事故に至った。

当該事業場で、年次点検を実施した際に、短絡接地器具取付中の表示や、十分なチェックリストも作成しない状況で、単独作業を行っていたため、高圧負荷開閉器（LBS）に取り付けた短絡接地器具を取り外すことを失念して復電作業を行ってしまい、地絡事故が発生したが、制御電源を喪失していたため区分別閉器（PAS）が動作せず、波及事故に至った。

- ・年次点検において、単独作業の禁止、作業手順の順守を徹底させる。
- ・短絡接地器具取付中の看板2種類の使用を徹底させる。
- ・区分別閉器（PAS）投入前に一括メガ測定を必ず実施する。

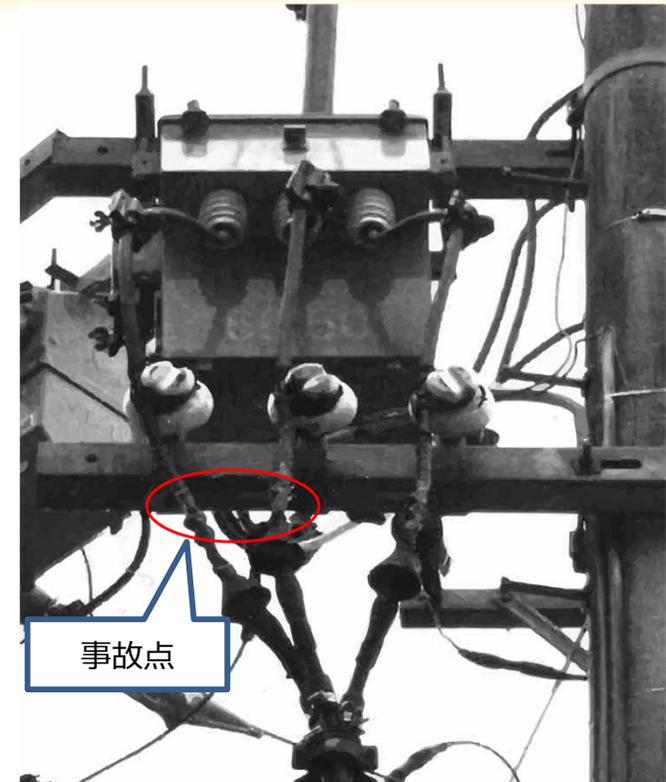
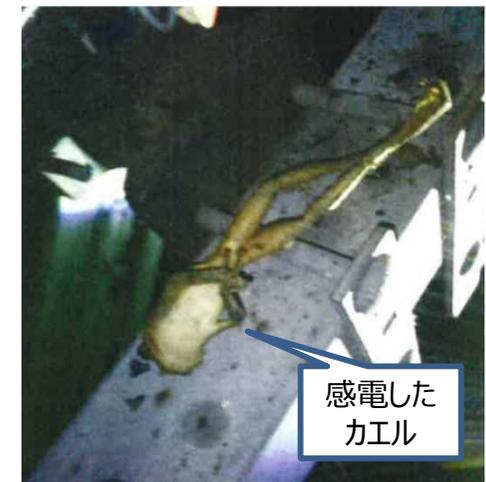
<⑰波及事故 B2パターン：波及事故>

当該事業場において、構内第1柱の高圧ケーブル終端接続部における各相の離隔が狭いため、R-S相間でカエルが接触し、相間短絡事故が発生した。この短絡事故により、電力会社の過電流継電器付きの開閉器（LCB）が過電流により作動し、波及事故となった。

構内第1柱の高圧ケーブル終端接続部において、各相の離隔が狭いために、R-S相間でカエルが接触し、相間短絡事故が発生した。電力会社の過電流継電器付きの開閉器（LCB）が過電流により作動し、事業場の区分開閉器（PAS）もSO動作により開放動作したが、過電流継電器付きの開閉器（LCB）には自動再閉路の機能がなかったために、波及事故となった。

高圧ケーブルの更新を計画しており、更新の際には高圧ケーブルの終端接続部の各相の離隔を充分に取るよう施工する。

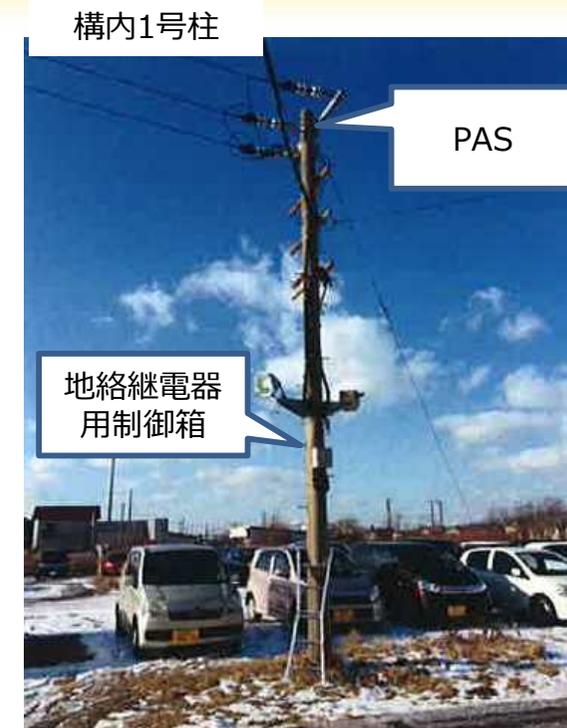
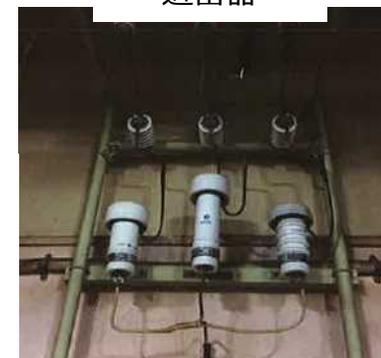
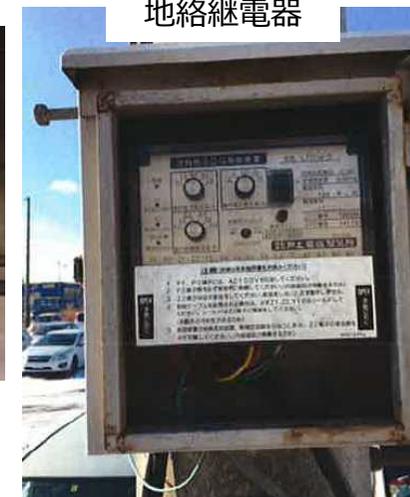
<⑱波及事故 B2パターン：波及事故>

当該事業所が停電になり、調査をした結果、高圧気中開閉器（PAS）の開放と地絡継電器の動作が確認された。地絡状況を確認するために電気室内の主遮断装置を開放し、受変電設備の外観及び絶縁抵抗測定を実施した結果、問題が無く受電可能と判断したためPASを投入したが、電気室の主遮断装置が開放のままだったため、主遮断装置の負荷側から制御電源を取っていた地絡継電器が動作しない状態になったこと、実際には避雷器が地絡しており、その地絡が解消されていなかったために波及事故となった。

当該事業所での作業が初めてで、機器の老朽化や受電設備の詳細を十分に把握出来ていなかった代行の電気主任技術者が、地絡継電器の制御電源が電気室内主遮断装置の負荷側から取られていることを失念していたこと、高圧機器の絶縁不良箇所の特定期間に対して過去の年次点検等による絶縁抵抗の推移などの情報不足から状況を十分に把握できていなかったため、避雷器が地絡していたことを見逃してしまった。

- ・地絡継電器の制御電源が、電気室内主遮断装置の負荷側から供給されていることが分かるように表示をする。
- ・担当電気管理技術者が当該事業所に到着できていない状況で、代行の電気管理技術者が事故調査を行った際の良否の判断については、代行者のみの判断とせず、電話等により担当者と連携を取り、担当者の指示を仰いで判断をする。

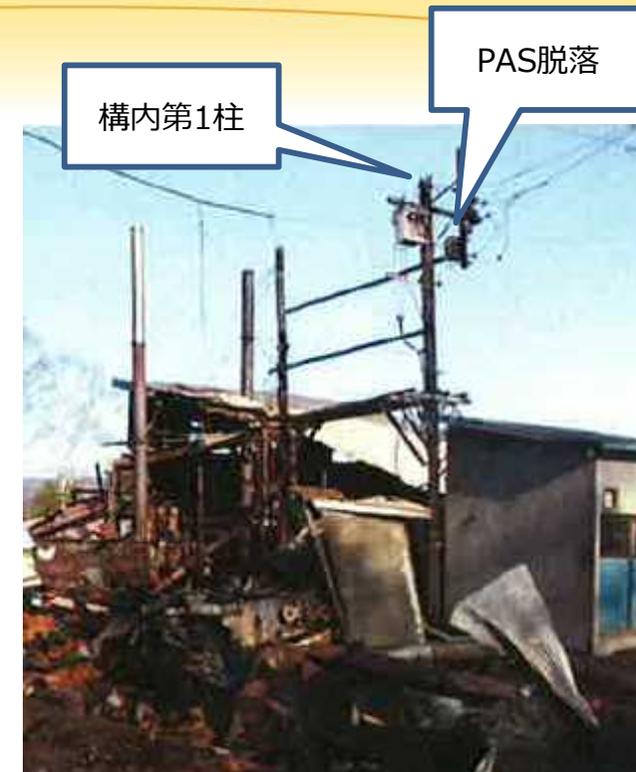
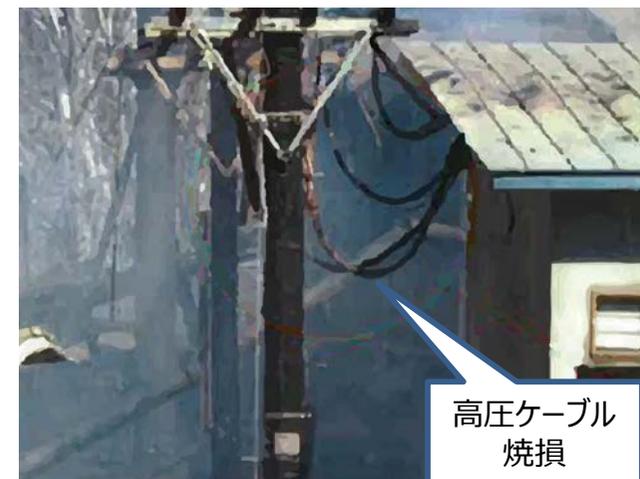
<⑱波及事故 B2パターン：波及事故>

当該工場建屋からの火災により、工場横に設置の構内第1柱に延焼、GR制御ボックス及び高圧気中開閉器、高圧ケーブル他が焼損し、波及事故となった。

GR制御ボックスが先に焼損したため、電源喪失によりGR開放動作をしなかった。

- ・電源内蔵タイプの高圧気中開閉器を採用する。
- ・構内第1柱を建屋から離れた位置に設置する。
