# 製品評価技術基盤機構（NITE） の電気保安支援業務について

独立行政法人 製品評価技術基盤機構（NITE）  
国際評価技術本部 電力安全センター  
電力安全技術室 蛸谷 勝司

# **3. 事故分析について**

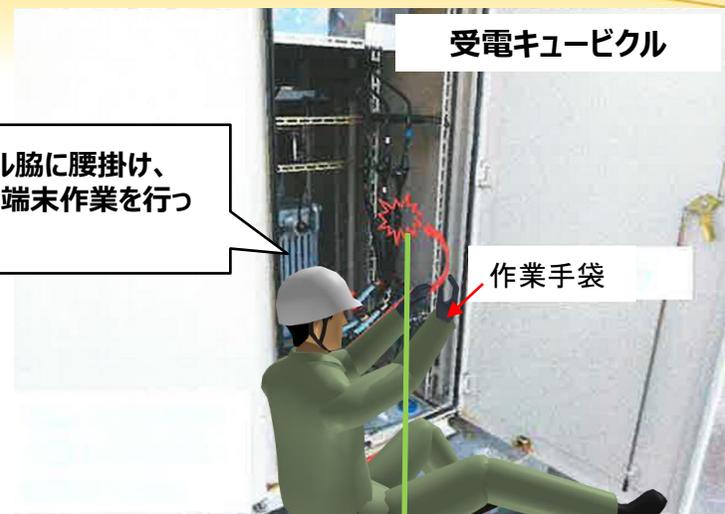
高圧引込ケーブルの更新工事中、委託先の電気工事従事者1名が、キュービクル内で新設引込ケーブルの被覆剥離作業を行ったところ、誤って充電中（6600V）の接続端子部に接触し、感電負傷した。

キュービクル脇に腰掛け、ケーブルの端末作業を行っていた。

- ・キュービクルを開錠する場合は必ず設置者及び電気管理技術者に連絡し、電気管理技術者に立会いを求めるよう徹底。
- ・工事実施にあたっては、設置者と電気管理技術者及び工事業者との間で事前打合せを行い、安全確認を徹底。
- ・作業時の安全防護を徹底。
- ・キュービクル内での活線作業は行わず、原則、停電作業を徹底。

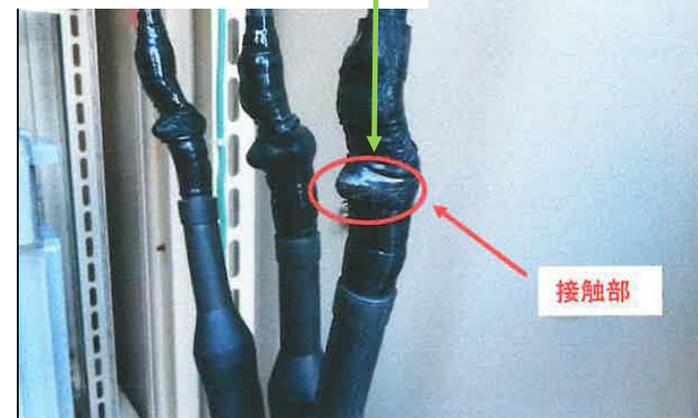
## 事故点（作業者接触部）

接触部

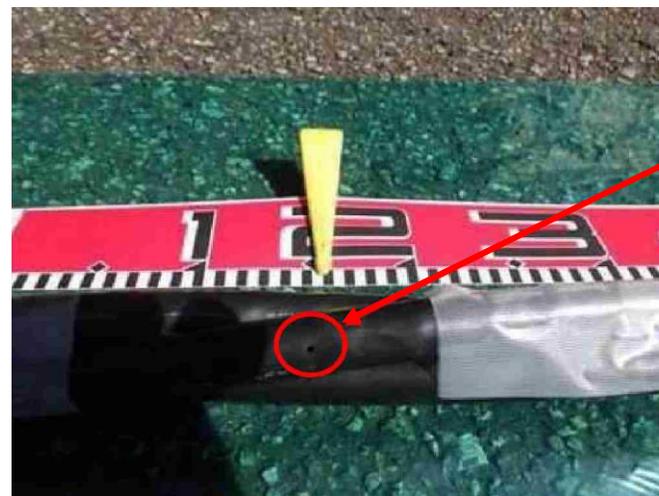
ケーブル不良箇所

高圧引込ケーブルの地中埋設部で水トリーによる絶縁不良が発生し、地絡が発生したが、間欠地絡であったために地絡方向継電器が地絡を検出できなかったためと推定される。

ケーブル表面  
に2mmのピン  
ホールを確認

- ・高圧引込ケーブルの更新にあたっては、水トリーによる絶縁不良防止のため、計画的なケーブル更新においては、E-Eタイプのケーブルを採用する。
- ・今回の事象（更新推奨時期に満たない高圧ケーブルにおける水トリー現象）の発生を受け、高圧ケーブルの絶縁抵抗値の管理値変更を検討する。
- ・PASの不動作の原因は、高圧ケーブルの水トリー現象による間欠地絡と想定しているが、今回の事象を受け、予防保全として、新品のPASと交換することとした。製造メーカー解析の結果、PASの正常動作を確認した。

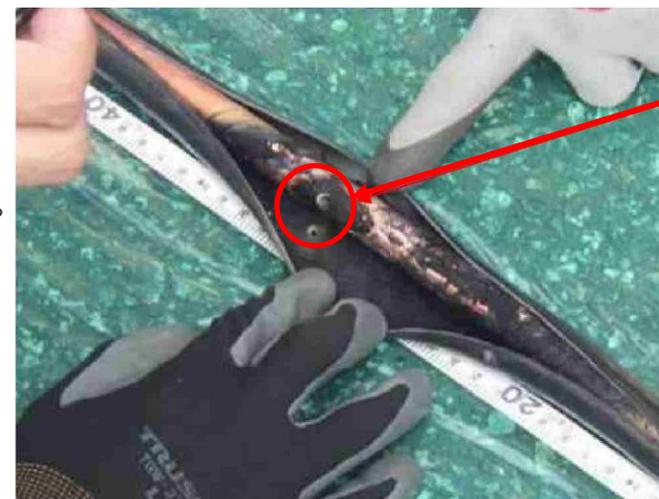
絶縁体にも  
約5mmの  
ピンホール

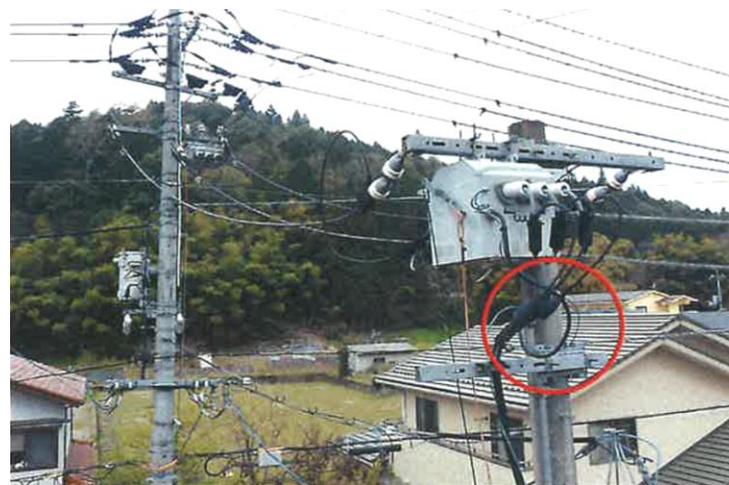
PAS制御線と高圧引込ケーブルの接触箇所（全体図）

PAS制御線がたるみにより高圧引込ケーブルの絶縁体劣化部と接触し、PASの制御電源が喪失したため、雨での地絡発生時に保護が働かず事故が構外に波及した。

- ・PAS制御線のたるみ等、柱上PAS周辺の点検を強化する。
- ・高圧引込ケーブルの更新など、高経年化機器を計画的に更新する。

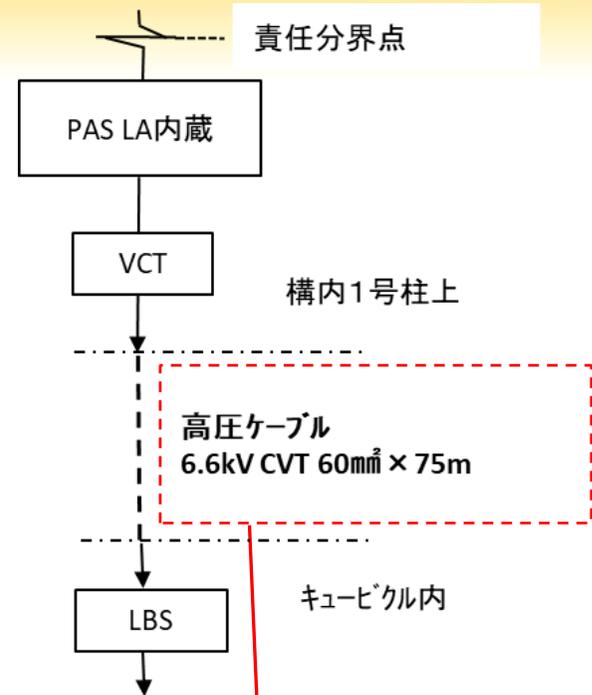
高圧引込ケーブルが、絶縁破壊に至った原因は、何らかの原因により引込ケーブルの施工中に傷が付き、系統に発生する持続性の過電圧開閉サージや雷サージなどの異常電圧により、水トリーが発生し、絶縁が低下し絶縁破壊に至ったが、地絡方向継電器（DGR）が不動作であったため、波及事故に至ったと推定される。

水トリーが発生した地中埋設高圧引込ケーブル（約75m地点）

- ・高圧引込ケーブルに関しては、E-Eタイプ（水トリーに強い）のケーブルに交換する。
- ・地絡方向継電器（DGR）に関しては、現在のLA内蔵PASからLA・VT内蔵PASのものに変更する。

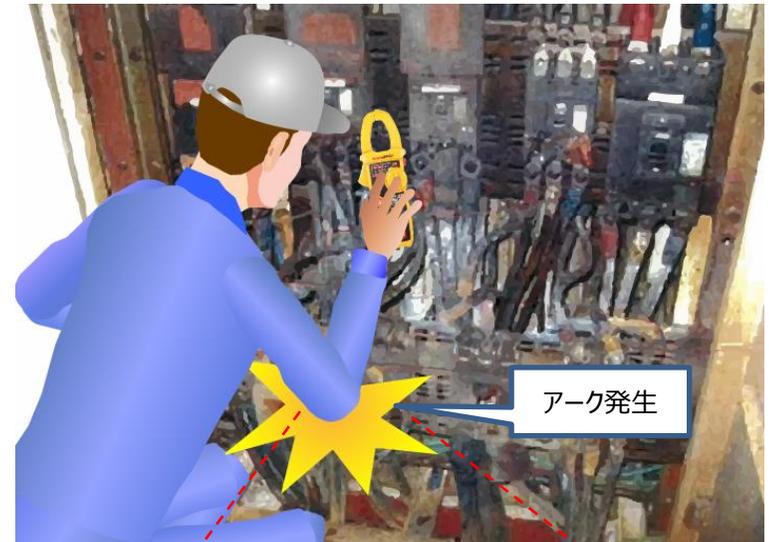
キュービクル内配電盤

アーク痕

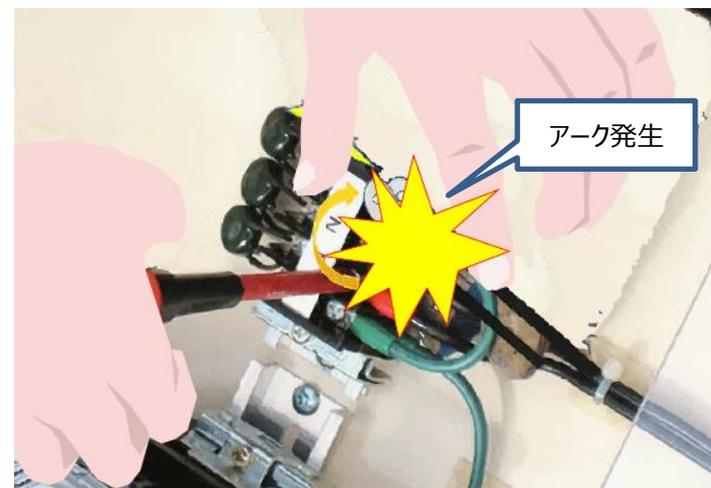
配線間の短絡によるアーク発生

- ・太陽電池発電設備定期点検契約を設置者と電気工事業者とで締結していたが、新たに電気保安法人を含めて締結し、連絡を徹底することによって電気主任技術者の立ち会いの下で作業する。
- ・太陽電池発電システムの点検に関する作業標準書を作成するとともに充電部への保護カバー及び保護手袋を着用して点検を行う。
- ・工事業者、下請業者の社員への事故事例及び点検手順の教育を実施する。

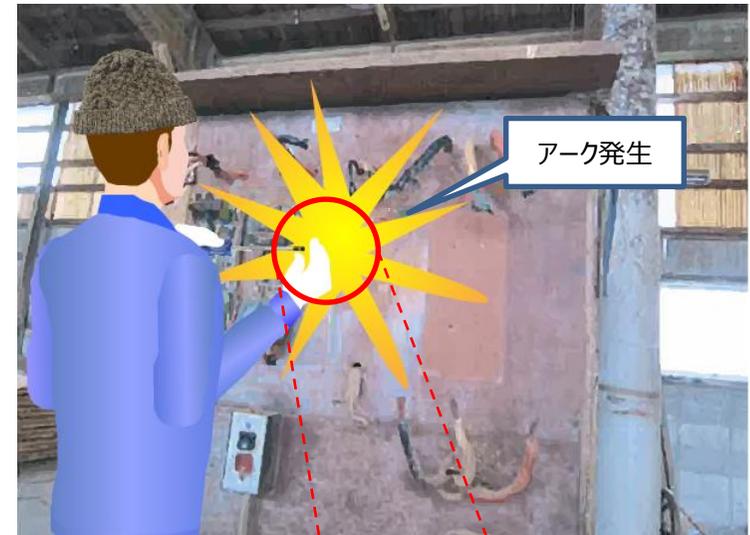
事故発生分電盤

- 電気工事士の資格が無く、また電気知識も乏しいにも関わらず、安易に取替工事を行った。
- 社長は電気保安法人が主催する安全講習会を従業員に受講させないなど、教育が不足していた。
- 電気保安法人は、故障発生時の安全配慮について助言が不足していた。

- 電気保安法人による電気安全の講習会を実施する。
- 不良個所が発生した場合には、電気保安法人の指導助言を仰ぎ、電気工事店による改修工事を行う。
- 経年劣化による故障が懸念される機器については設備更新を計画し、実施する。

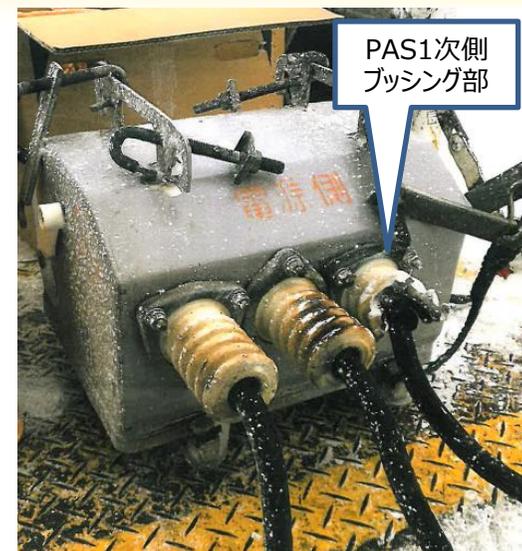
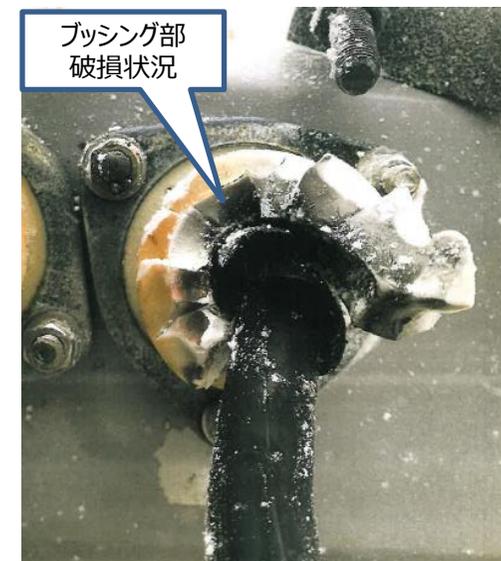
当該事業所のPAS1次側のブッシング部が破損し、波及事故となった。PASを調査したところ、破損したブッシングより引き出されているリード線の被覆が損傷していた。

- ・PASのリード線の被覆が損傷した箇所より水分が浸入したことによって地絡状態になり、停電となった。PASは2007年製なので推奨交換期限（10年）をわずかに過ぎていたが、設置場所が沿岸部なので、被覆の劣化が早まったと推定される。
- ・ブッシング部の破損は、点検では確認できなかったが、ヒビが入っていた可能性があり、気温の寒暖差が激しい地域なので、わずかなヒビが拡大し、破損に至ったと推定される。
- ・上記2点の原因は、PAS1次側の不具合につき、SOG制御装置の保護範囲外であったため、波及事故に至った。

- ・PAS及びSOG制御装置を新品に交換する。
- ・点検時での第一柱の目視点検を双眼鏡で確実に行うこととし、PASの交換は推奨交換期限を確実に行うこととする。

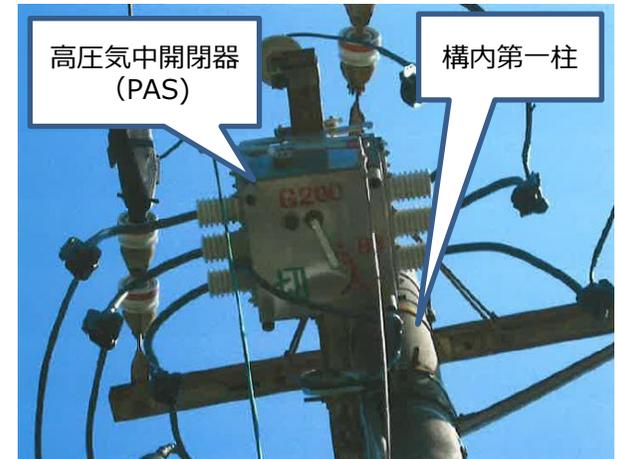
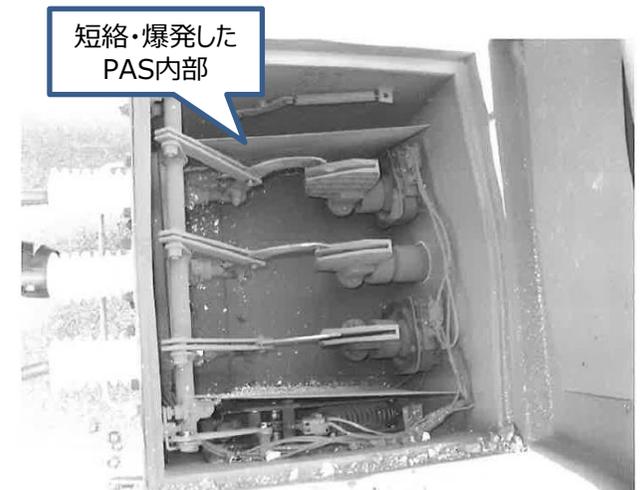
- PASが内部破損している可能性に気付かず、また故障点の調査を詳細に行わず PASを投入したこと。
- 保安管理に関する管理技術者としての知識及び技術力が未熟であり、かつ、不明点について他の電気管理技術者等に紹介や応援を依頼しなかった。

- 平素から保安管理に関する講習会等の参加、メーカー資料、書籍等によって知識及び技術を習得するとともに、他の電気管理技術者との経験の共有化に努める。
- PASが動作した場合には、PASの外観に異常が無い場合でも、PAS内部短絡の可能性を含め負荷側の短絡箇所（故障点）の有無について調査する。
- 故障点が発見できない場合は、冷静に対処するために他の電気管理技術者に応援を求める。

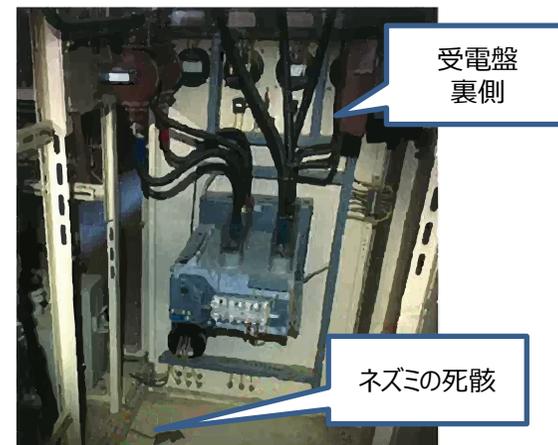
当該事業場の電気工作物が原因で、波及事故が発生。調査の結果、PASは開放状態で、地絡継電器（GR）には動作表示があった。また、PASには焼損痕と外箱変形が確認できた。PASの絶縁抵抗を測定した結果、相間、対地間が絶縁破壊しており、これが原因で波及事故が発生したと判明、その他、受電設備に異常が無いことを確認した。

- ネズミが侵入したと思われるキュービクル内の低圧ケーブル入口開口部、及び制御盤内の制御線入口開口部は、コーキング処理によりふさぐ。

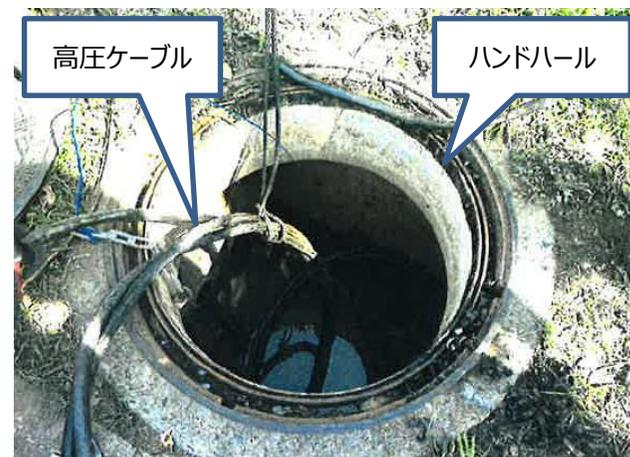
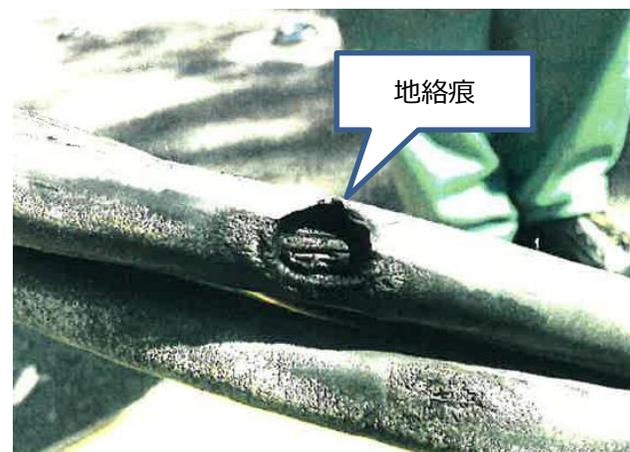
当該事業所の受電用高圧引込ケーブルが、ハンドホール内で経年劣化により地絡を発生し、高圧ケーブルが直引込であったために地絡保護範囲外となり、波及事故となった。

受電用高圧引込ケーブルの経年劣化（1996年製）により、地絡が発生した。

- ・現在更新時期を経過している他の機器についても早急に取り替えを計画する。今後は更新時期に合わせて計画的に取り替えを行う。
- ・高圧ケーブルが保護範囲内となるように、構内高圧気中開閉器の設置を検討する。
