# 令和6年度 北海道の電気事故について

北海道産業保安監督部  
電力安全課

# 令和 6 年度北海道の電気事故の件数

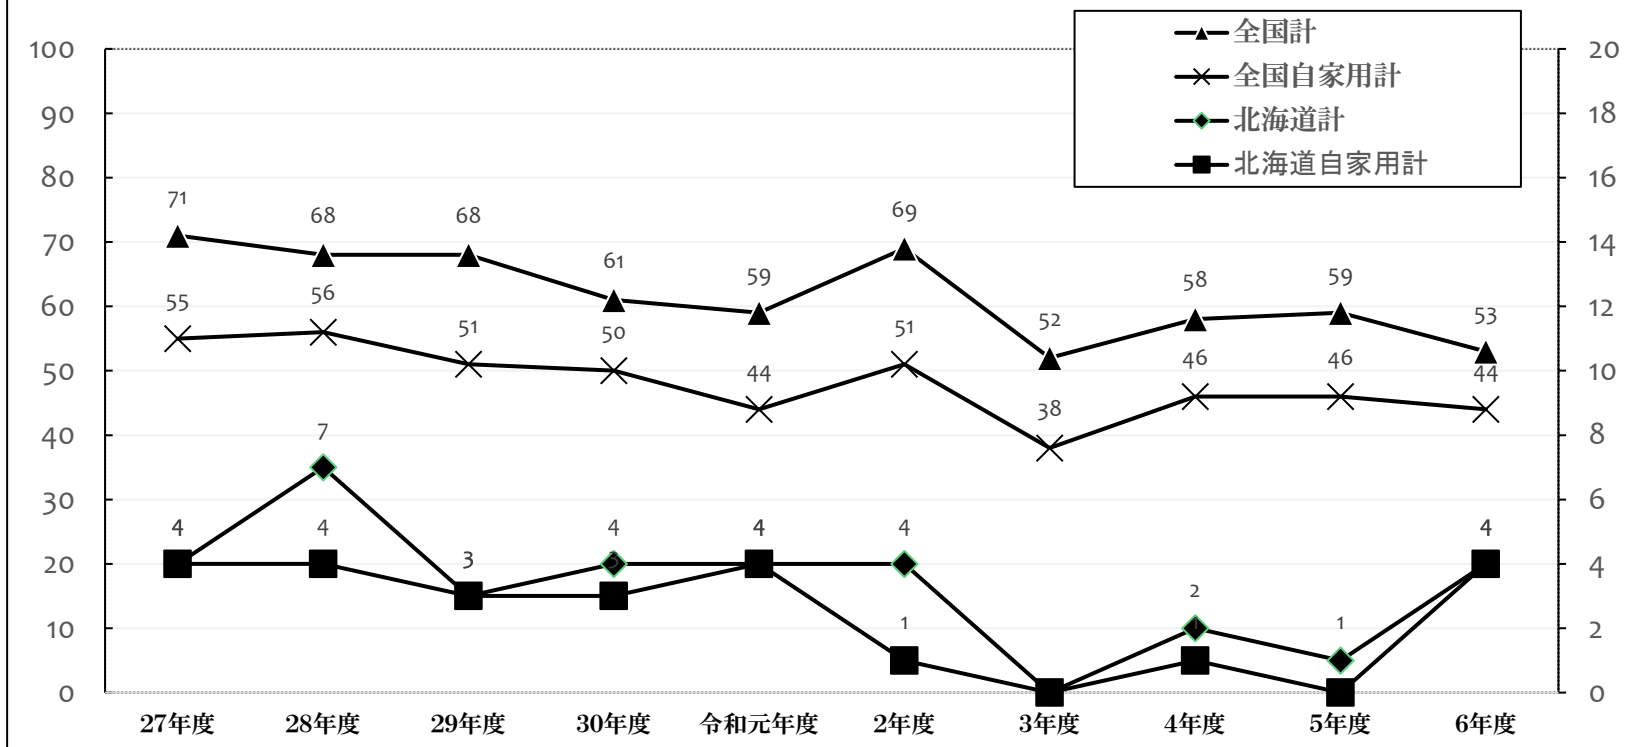
第1図 全国及び北海道管内の感電等死傷事故報告件数の推移

北海道管内における令和2年度から令和6年度の5年間について、11件の感電死傷事故が発生し、自家用電気工作物が6件、電気事業の用に供する電気工作物は5件となっています。

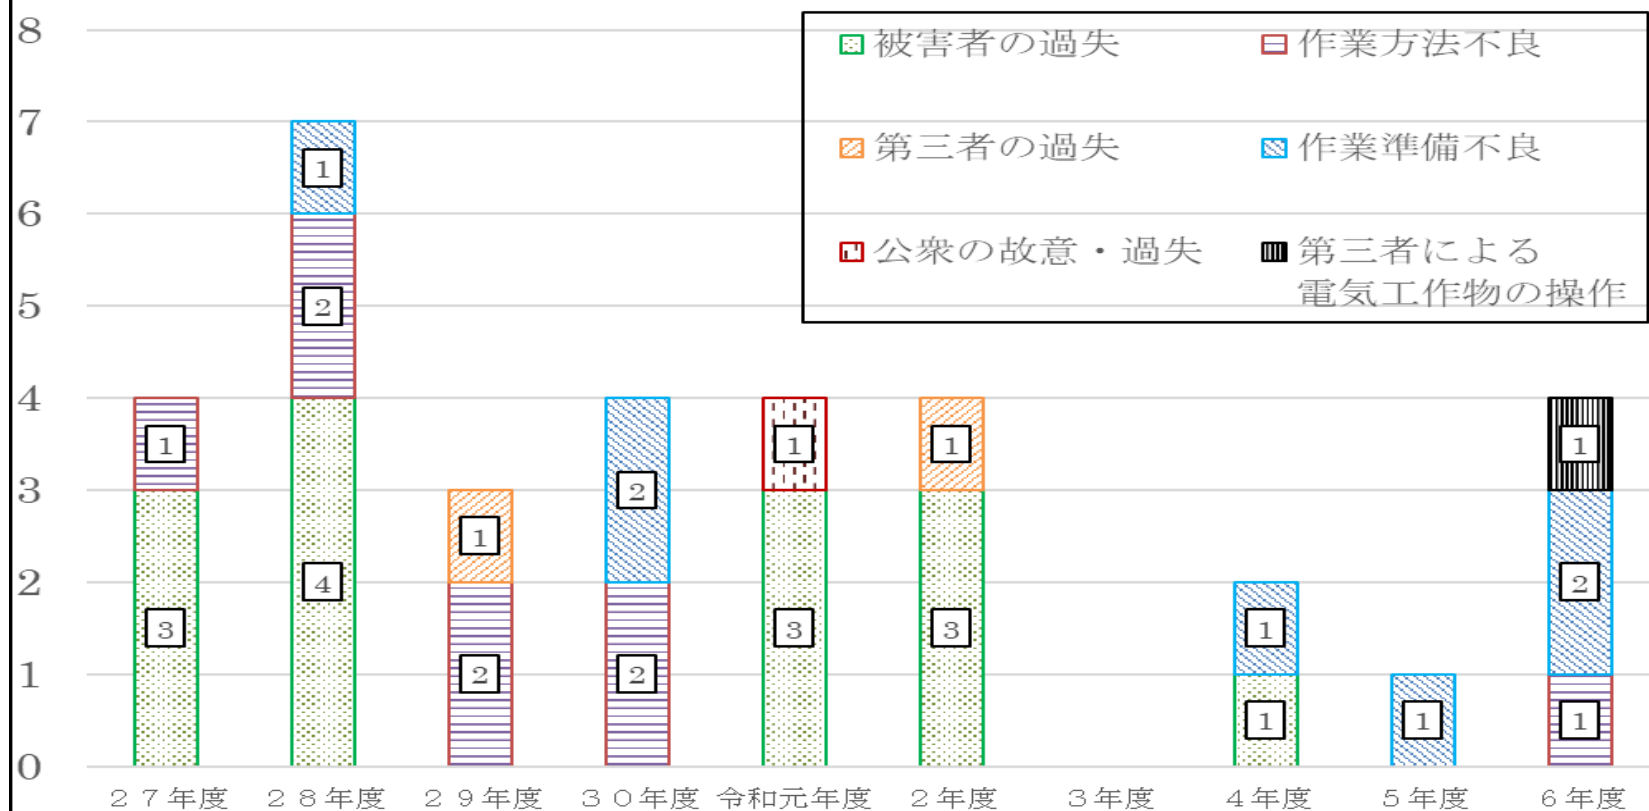
第2図 北海道の感電等死傷事故原因の推移

過去10年間で33件の感電死傷事故が発生しています。原因別では本図のとおり「被害者の過失(作業者)」が5件、「作業方法不良」が3件、「作業準備不良」が2件、「第三者の過失」が1件となっています。

昨年の令和6年度は「作業準備不良」が2件、「作業方法不良」が2件、「第三者による電気工作物の操作」によるものが1件発生しています。

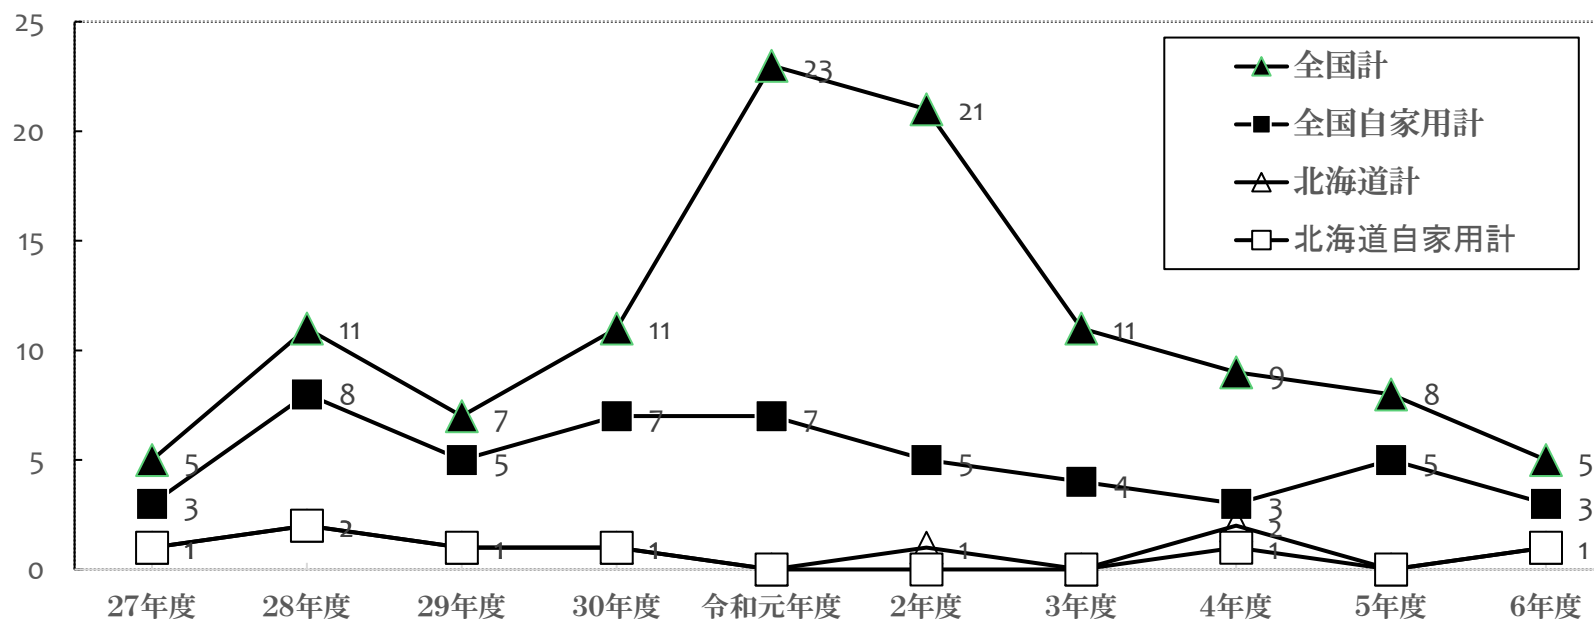
第3図 全国及び北海道管内の電気火災事故報告件数の推移

令和6年度に火災事故は1件発生しています。

総務省消防庁が公表している「令和6年（1～12月）における火災の状況（概数）」によれば電気機器、配線器具、電灯電話等の配線、電気装置が原因となった建物火災は5,039件発生しています。事故報告の対象とならない半焼未満での電気火災事故を考えると、多くの電気火災が発生していると考えられます。

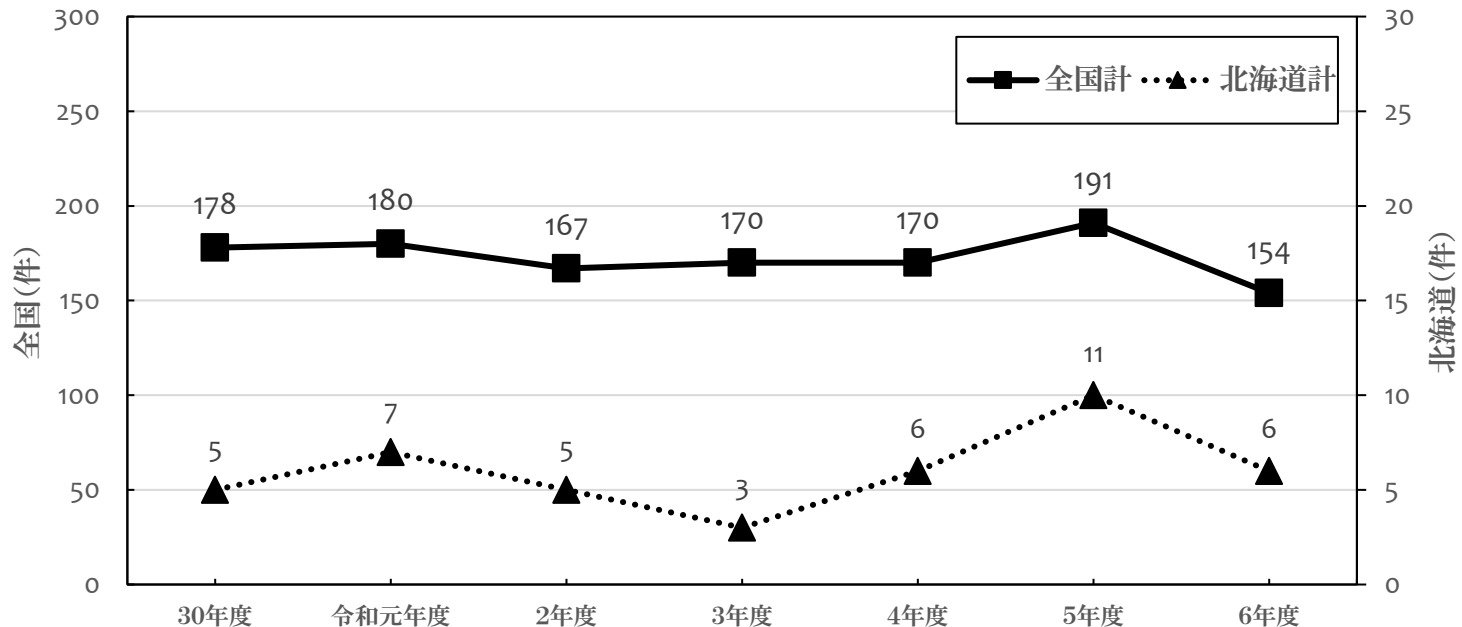
第4図 全国及び北海道管内の波及事故発生件数の推移

北海道管内の波及事故は、第4図に記載した7年間で43件発生しています。原因は、「保守不完全」によるものが16件、「故意・過失」によるものが12件、「自然劣化」によるものが7件、「製作不完全」、「他物接触」、「火災」、「その他」によるものがそれぞれ2件、となっています。

北海道管内においては、この6年間は3～7件で推移しておりましたが、令和5年度は11件の波及事故が発生し、そのうち6件が引込ケーブルの事故でした。

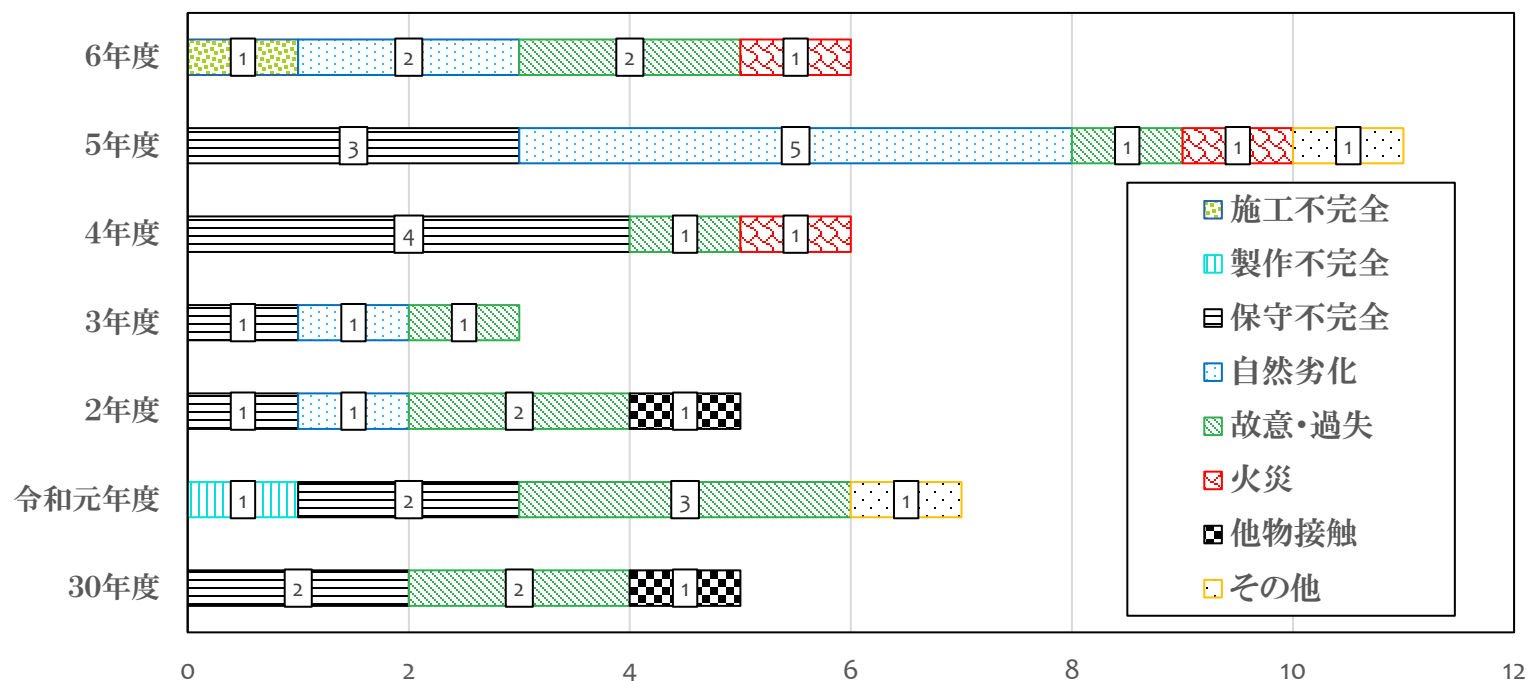
第5図 波及事故原因別件数の推移

第5図に記載した7年間で発生した43件の事故うち、「気中開閉器」が18件、およそ42%、「引込ケーブル」の事故は13件、およそ30%発生しており、全体のおよそ72%を占めています。

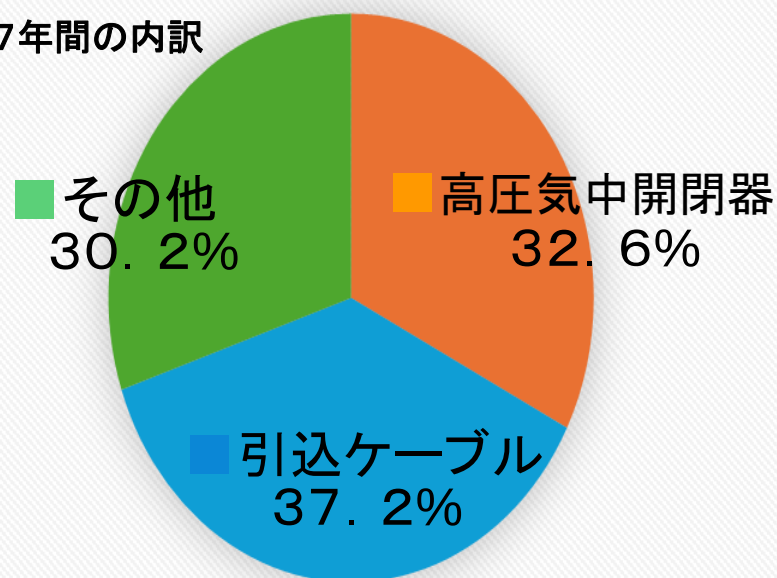
過去7年間の内訳

・波及事故の約70%が高圧気中開閉器と引込ケーブルで発生

・引込ケーブルの事故原因の約38%、高圧気中開閉器の事故原因の約43%が保守不完全で発生

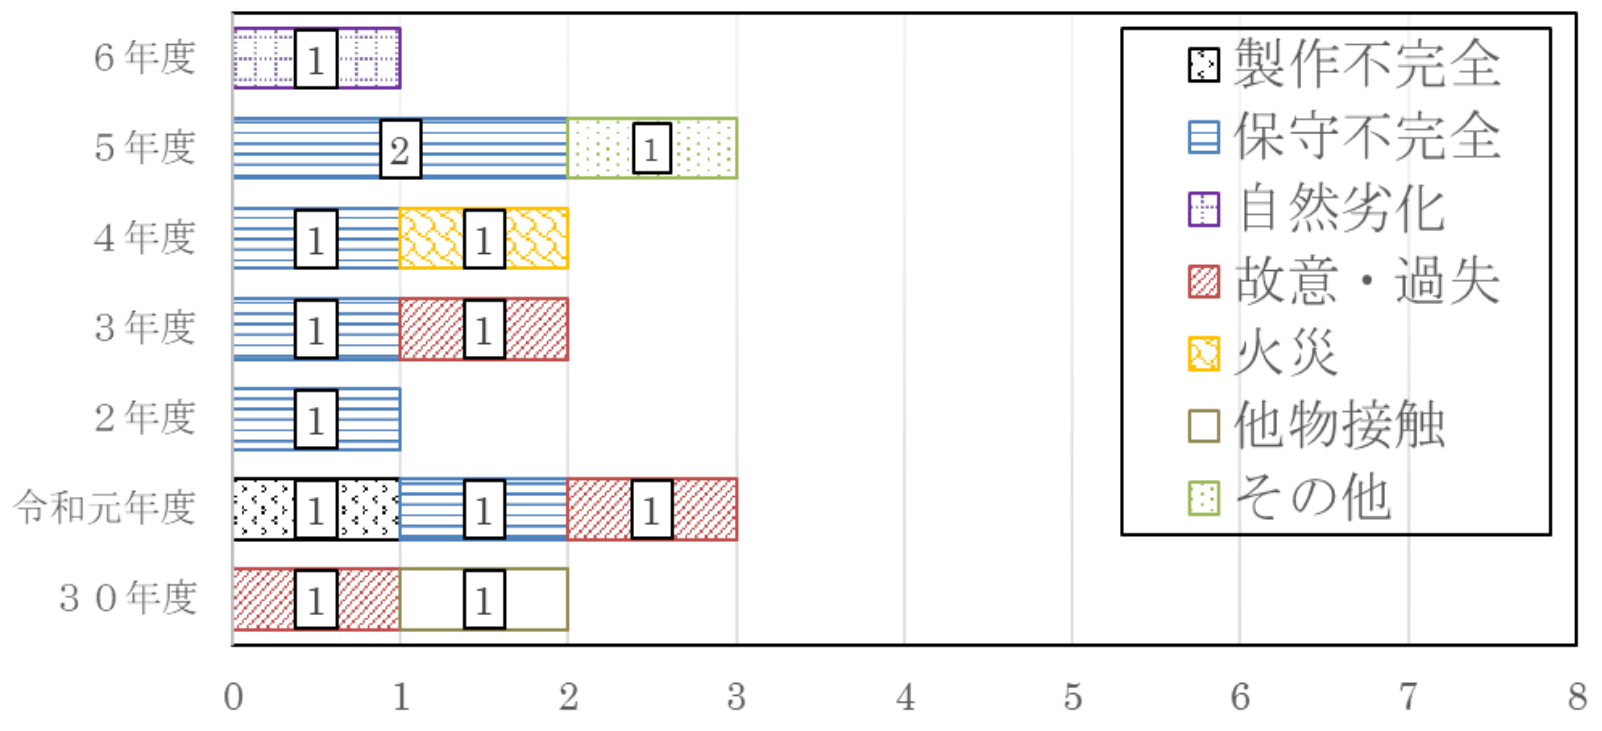
第6図 波及事故原因別件数の推移（気中開閉器）

「気中開閉器」の事故は過去7年間で14件発生しており、原因は「保守不完全」が6件、「故意・過失」が3件、「自然劣化」「製作不完全」「火災」「他物接触」「その他」がそれぞれ1件となっています。（第6図）

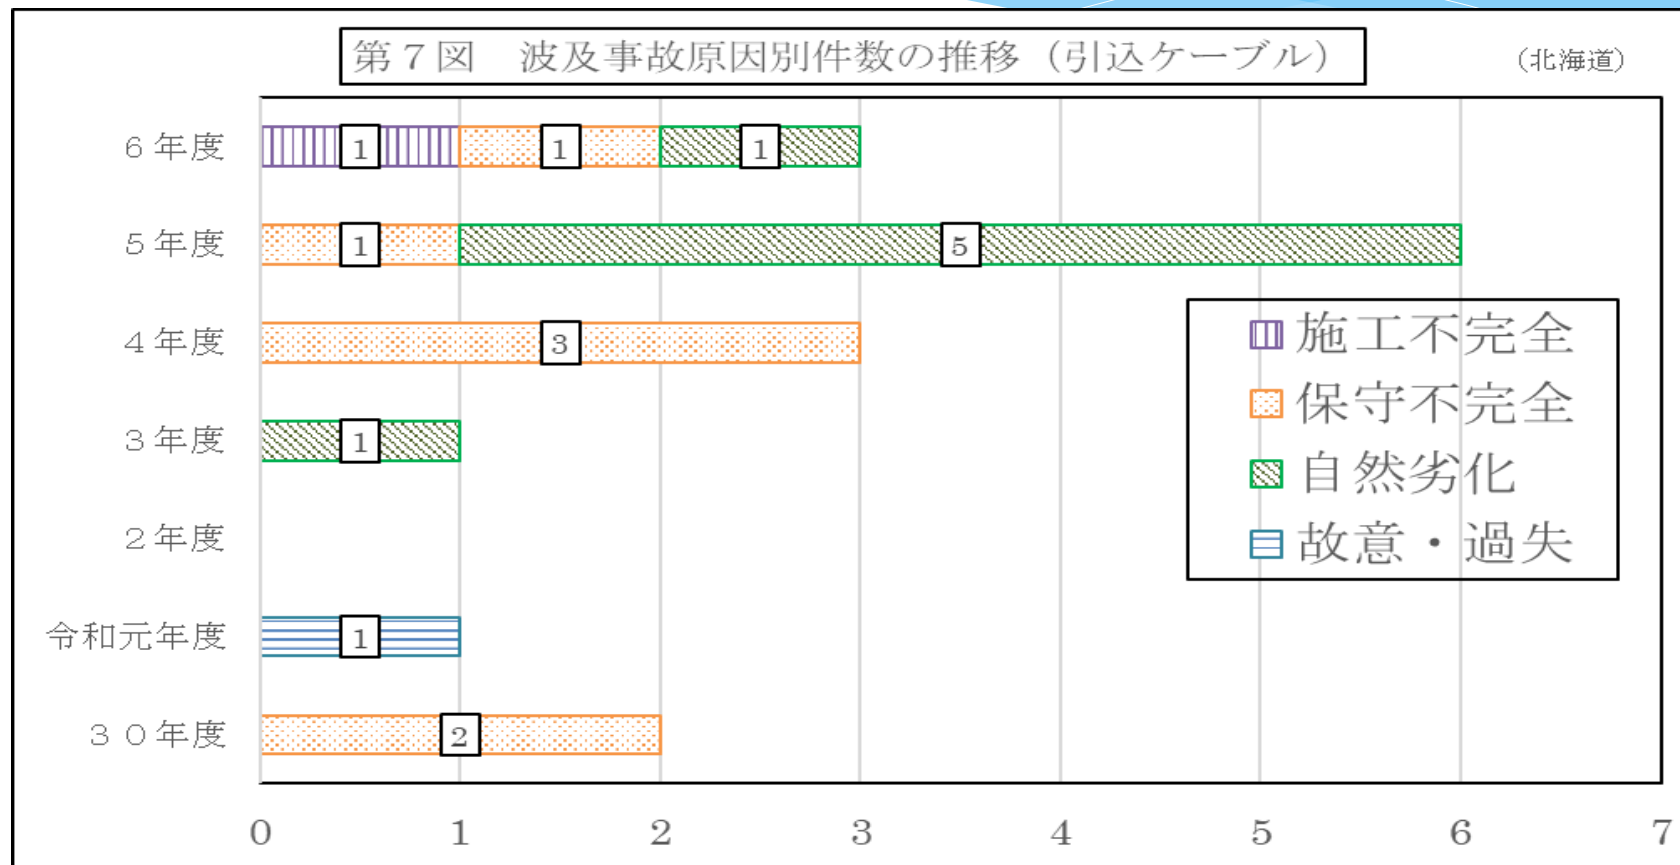
「引込ケーブル」の事故は過去7年間で16件発生しており、原因は「自然劣化」「保守不完全」がそれぞれ7件、「施工不完全」「故意・過失」がそれぞれ1件発生しています。（第7図）

その他、事故が発生した電気工作物としては、高圧負荷開閉器（LBS）、断路器（DS）などがあります。
