# 製品評価技術基盤機構（N I T E）の 電気保安技術支援業務・事故事例について

独立行政法人 製品評価技術基盤機構（NITE）  
国際評価技術本部 電力安全センター  
電力安全システム室 蛸谷 勝司

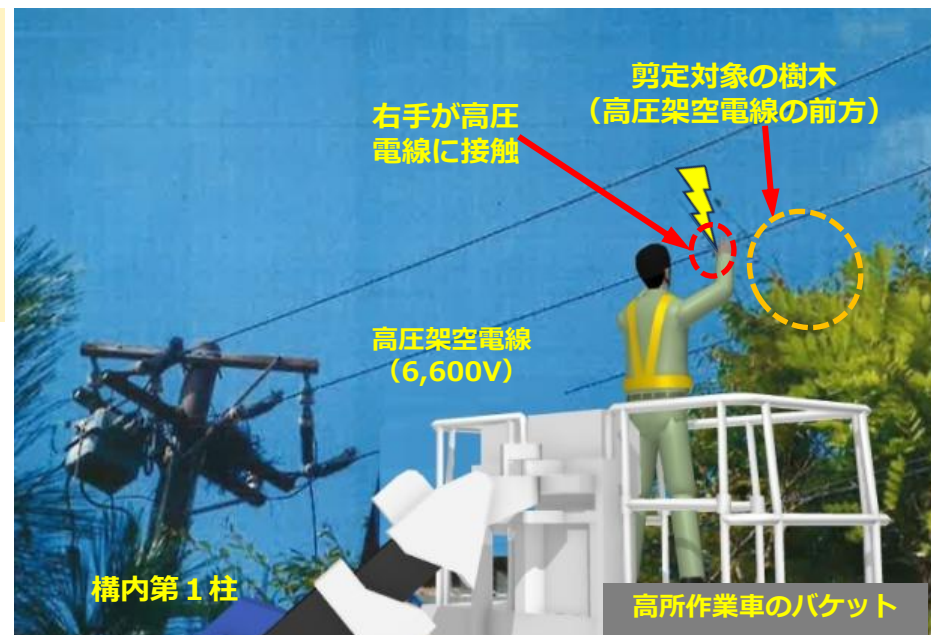
樹木伐採作業中の剪定業者（公衆）が、高所作業車のバケットで高圧架空電線と低圧架空電線の間を通過しようとした際、誤って高圧架空電線に接触し、感電負傷した。（受傷電圧：6,600V）  
感電経路：右手（流入）⇒流出部位不明

感電の状況（被災者の聞き取りによる推測）

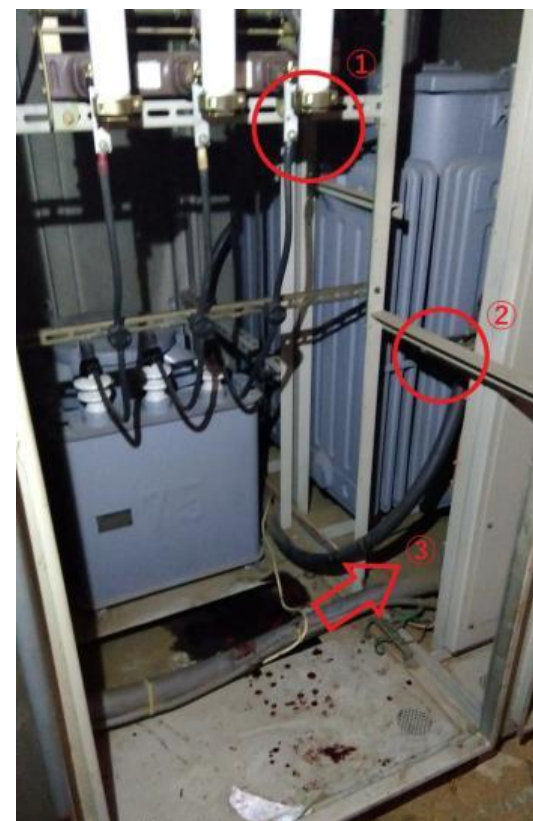
- ① 頭部が接触（接近）したと思われる充電部
- ② 身を乗り入れた際、右手を置いていたフレーム
- ③ 低圧盤と変圧器の間にある程度のスペース

③のスペースにPCB含有の可能性のあるコンデンサがあるかもしれないと考え、②のフレームに右手を置きキュービクル内に身を乗り入れた。②のフレームの上から③のスペースを覗き込もうとしたところ、頭部が①の活線部に接触（接近）し感電するに至った。その際②のフレームに置いていた右手を通して地絡し、PASが開放したものと思われる。

現場での急な計画変更や突発的な作業は行わない。

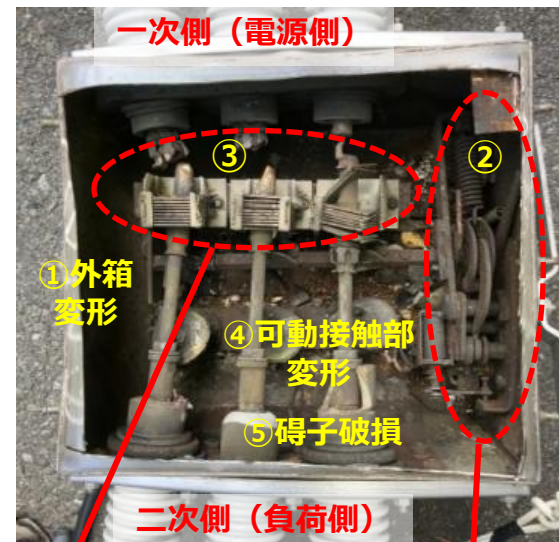
- ① 外箱の外板全ての面が膨らみ、変形。
- ② 壁や、操作ハンドル機構部には錆が発生。  
（右の写真参照）
- ③ 一次側固定接触部は三相とも熱で破損。  
（右の写真参照）
- ④ 二次側可動接触部は三相とも熱で変形。
- ⑤ 二次側絶縁碍子部の碍子は三相とも碍子の一部が破損。

PGS内部の破損状態

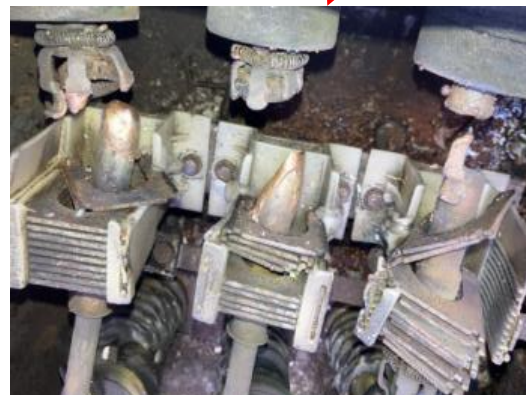
③一次側固定接触部の破損状態

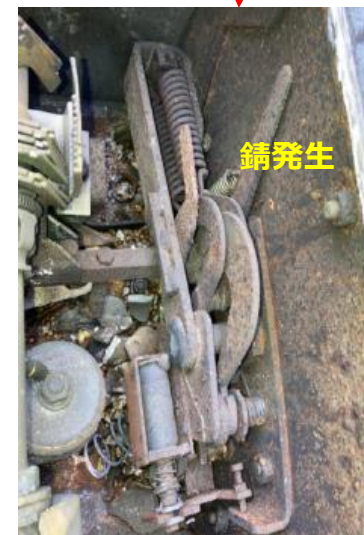
②壁・操作ハンドル機構部の破損状態

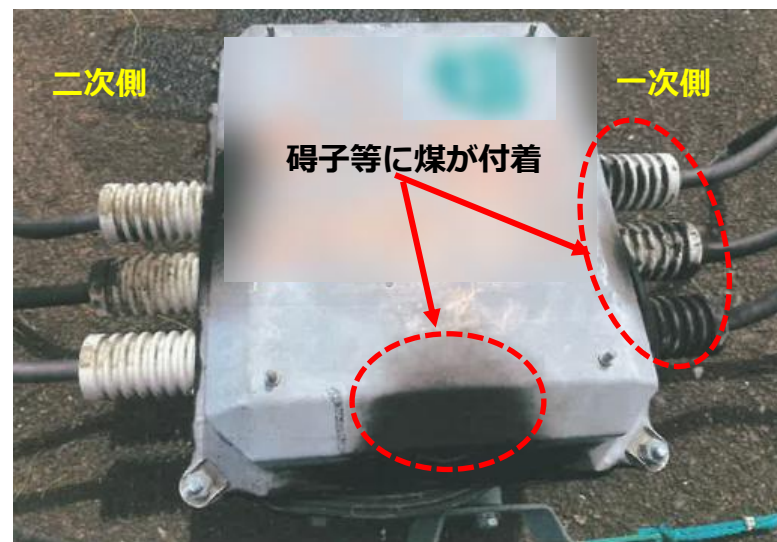
PAS本体の内部と外部との気密を保つケースパッキングが経年劣化し気密性が低下した結果、ケース内に水分が浸入し、絶縁破壊に至り破損した。

事故発生PASの外観

- PAS本体内部へ水分浸入を推定するため、年次点検でトリップコイルの絶縁抵抗も測定する。
- 月例点検時に双眼鏡にてPASの外観及び碍子周りの点検を行い、錆や碍子割れの無いことを確認する。
- 電気工作物設置者及び担当者へ波及事故及び電気設備維持管理の重要性を説明した。
- 点検不良箇所及び機器更新推奨年を過ぎる場合は、電気主任技術者から電気工作物設置者へ機器更新を提案する。

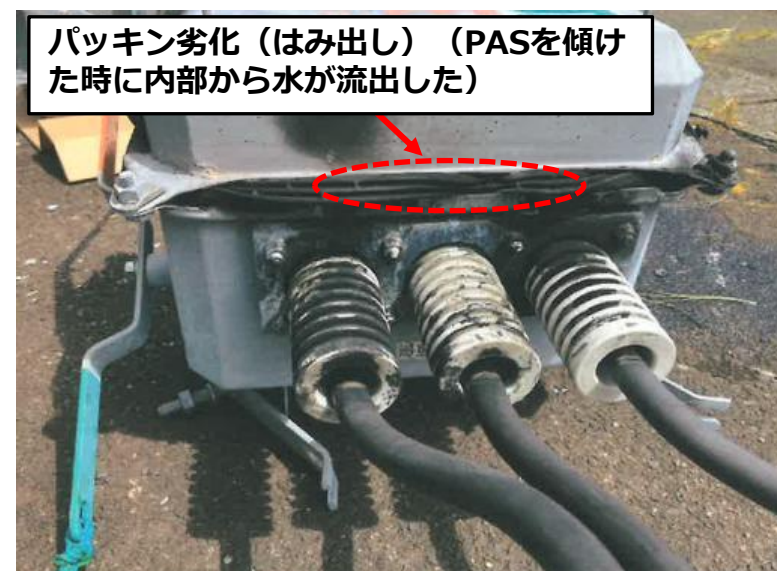
PAS一次側の状況

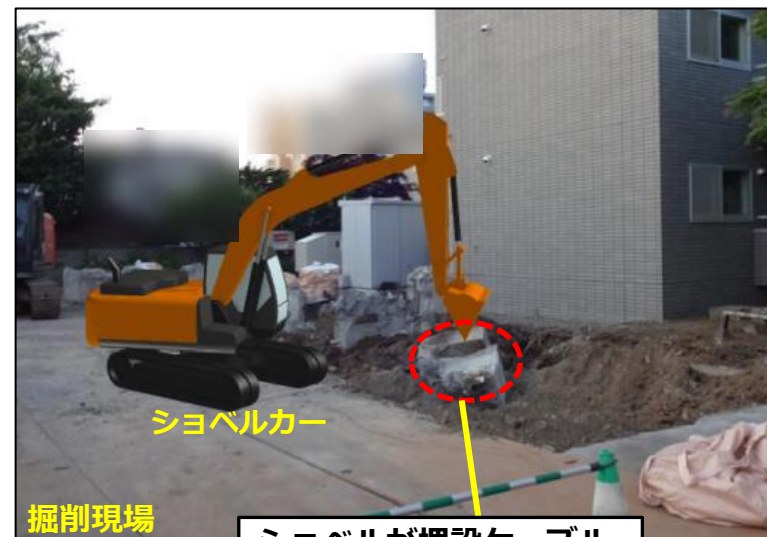
建物の解体工事現場で、重機（ショベルカー）で掘削作業中、埋設高圧引込ケーブルを損傷させ地絡したが、同時にSOG制御用電源ケーブルも断線させてしまい、高圧気中負荷開閉器（PAS）が開放せず、波及事故になった。  
（受電電圧：6,600V）

ショベルが埋設ケーブル（高圧・低圧）に接触。

- 埋設物を敷設する際は、埋設標識シートを合わせて埋設する。
- 工事発注者は、当該工事の前提条件や要確認事項（例えば埋設物を記載した図面等）の工事仕様を受注者に提示すると共に、提示した工事仕様が遵守されているか確認する。

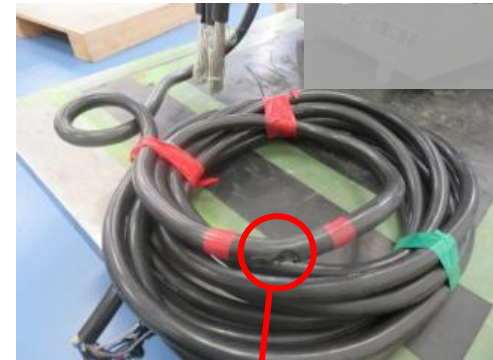
開閉器の制御ケーブルの損傷により開閉器内蔵VTが損傷し、制御装置に制御電源を供給できなくなったため、PASが不動作となった。制御ケーブルの損傷の原因は、現地施工時または設置状態においてケーブルの損傷する要因があったと推定されているが、直接的な原因は不明。

制御ケーブル

- ・ ケーブルの外観検査を入念に実施する。
- ・ ケーブル取り付け後、取り付け状態を写真で確認する。
- ・ 事件事例を周知する。

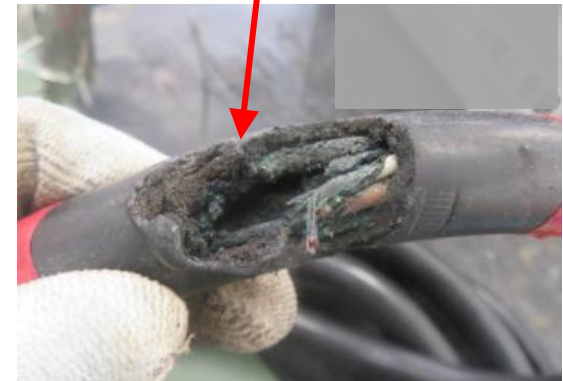
損傷箇所拡大

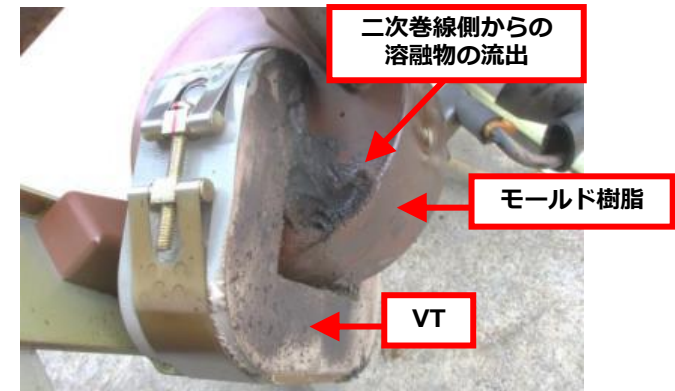
VT単体

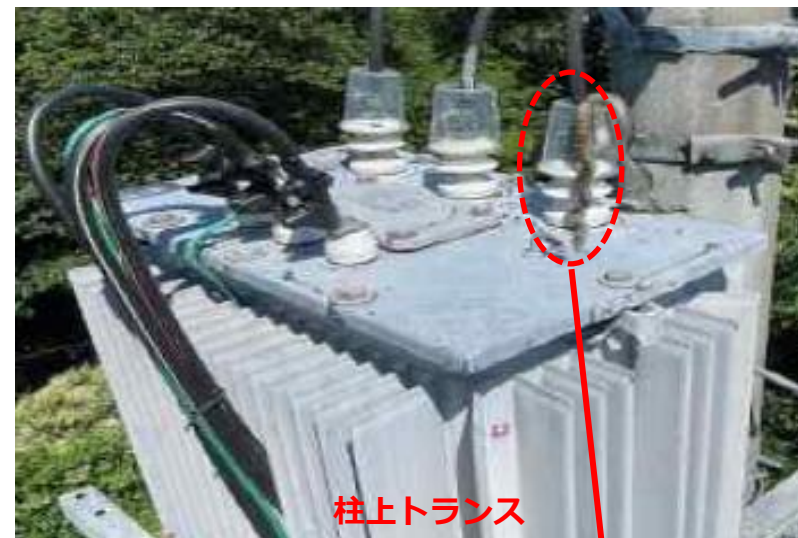
柱上トランス  
地絡事故発生時の状況

## <事業者及び関係者が行った防止対策>

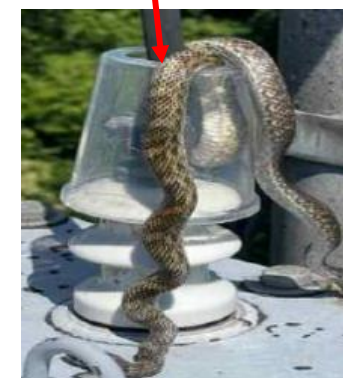
ヘビがブッシングカバーの隙間から侵入し端子部に接触

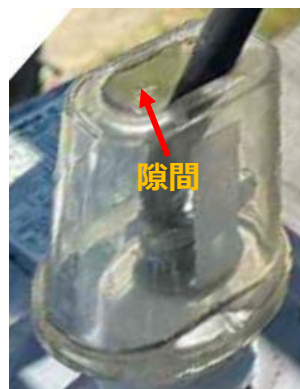
対策前（ブッシングカバー隙間あり）

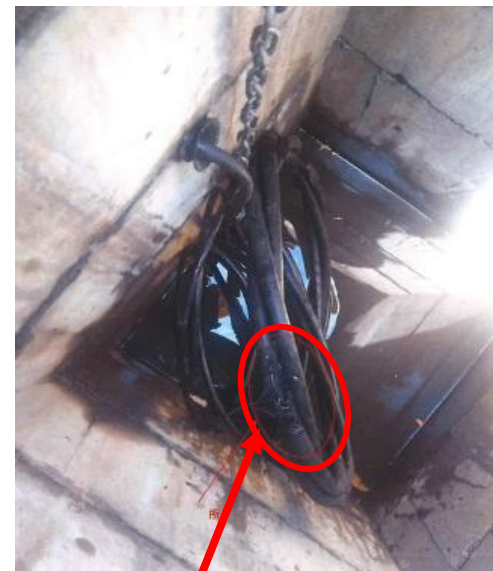
- ・ 高圧ケーブルは落雷の影響で破損していたが、1,000Vの絶縁抵抗の測定では異常が発見できなかった。
- ・ 停電事故の地絡電流が非常に大きく、構内の継電器が動作する前に変電所の継電器が動作したため、波及事故になったと推定される。

焼損箇所

事故点の除去を行わず、PASの投入操作を行うと、地域停電となる可能性がある。落雷などにより、停電後に事故（故障）点が分からない場合は、絶縁抵抗値のみを判断材料とせず、絶縁耐力試験を実施後異常が無いことを確認したうえで復電操作を進める。

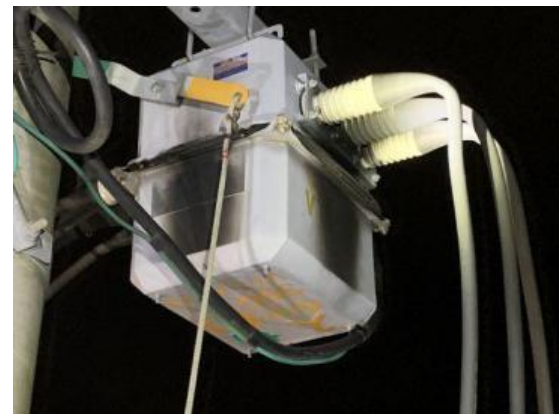
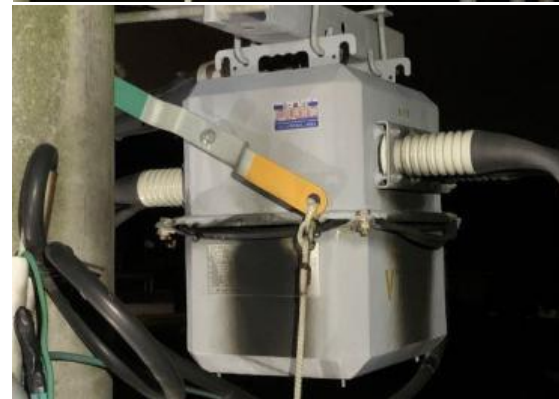
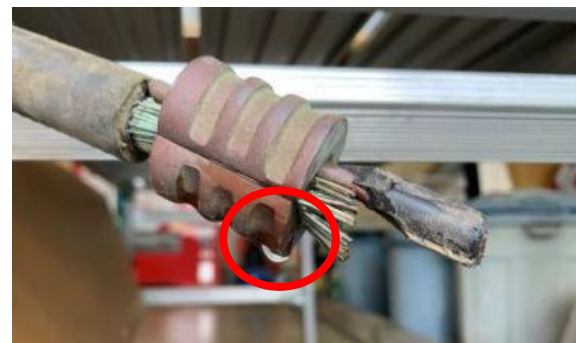
電源側T相口出線接続部分より  
水が垂れていることを確認

- ・ 高圧気中負荷開閉器を新品に交換した。
- ・ 事故原因の複合要因について、同様の事象とならないようメーカーへの再発防止対策を申し入れた結果、ブッシングとモールドコーン接合部の接着剤の塗布量を増量し対策を図ることとなった。
- ・ 高圧気中負荷開閉器内部への水分浸入確認のため、電気主任技術者の点検を次のとおり行う。
  - a：トリップコイル回路の絶縁抵抗測定を年1回、3年間実施する
  - b：測定の結果、絶縁低下（20MΩ未満）の兆候が認められた場合は、停電点検を実施し、設備更新が必要と判断されれば、設置年数にかかわらず高圧気中負荷開閉器を交換する。

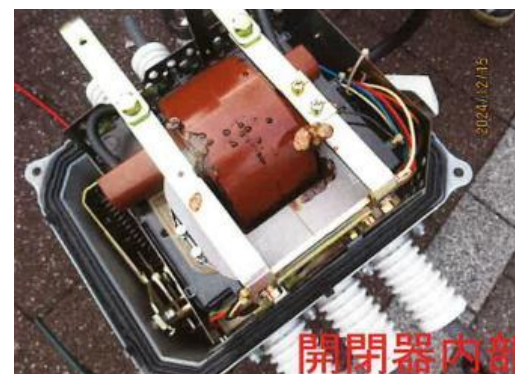
焼損箇所（VT）

そのまま焼損に気付かず商用電源（6,600V）の送電を行ったため内部巻線が短絡しVTが絶縁破壊、さらに内蔵VTが焼損していたことで地絡保護継電器に電源が供給されず不動作となり、波及事故に至った。
