事例 1

災害等情報(詳報)

鉱 種：石灰石	鉱山の所在地：岡山県					
災害等の種類： 坑内・その他（埋没）	発生日時： 令和元年 11 月 15 日（金） 15 時 50 分頃	罹災者数	死	重	軽	計
		1	1			1
罹災者（年齢、職種、直轄・請負の別、勤続年数、うち担当職経験年数） 69 歳、選鉱場清掃作業員、直轄、勤続年数・担当職経験年数：6 年 11 ヶ月						
罹災程度：死亡						
<p>【概要】</p> <p>当鉱山では 1 次破碎した鉱石を立坑に投入し、2 次破碎にベルトコンベアで送鉱しているが、立坑下の鉱石拔出シュートにおいて、鉱石詰まりが発生したため、2 次破碎への送鉱が途切れた。罹災者はコンベアを停止し、共同作業者と共に鉱石詰まりの解消作業を行うため立坑下シュートに向かった。</p> <p>立坑下シュートには幅 1.5 m、奥行き 80 cm ほどの足場があり、足場には、フィンガーゲートの先端隙間から転がってきた鉱石が溜まっており、その足場付近の鉱石の上に立ち、手で鉱石を取り除いたり、金属製の棒を鉱石の隙間に差し込んだりして、詰まり解消作業を行っていた。</p> <p>鉱石を取り除くとそれに支えられていた鉱石が、フィンガーゲートの先端隙間から流れ落ちてくるので、フィンガー下面に沿って設置された H 鋼を叩いて隙間を狭め、鉱石の落下を抑えることとし、罹災者は共同作業者に、フロアに上がって鉱石の落下が多い右側の H 鋼から叩くよう指示し、罹災者はそのまま鉱石を取り除く作業を続けた。共同作業者はフロアに上がり、付近に落ちていた鉱石を使って H 鋼を叩いて隙間を狭める作業を始めた。数分後に、「ゴゴゴッ」と鉱石がずれる音がしたため、共同作業者がフロアの隙間から下を見ると、滞留していた鉱石が抜けて崩落し、罹災者が足を取られてシュートに鉱石と共に落下していく様子が見えた。</p> <p>共同作業者は、すぐに罹災者の作業箇所に戻ったが、姿が確認出来ず、声をかけたところ下部から助けを求める声を確認したため、すぐに坑外のオペレーター室に向かい、出荷オペレーターに災害発生を伝えた。出荷オペレーターは保安管理者に伝え、保安管理者はすぐに消防署に連絡をした。</p> <p>鉱山従業員で消防到着までに救助活動を行い、消防のレスキュー隊も到着し、救出作業を行った。罹災者は埋没していたものの 17 時 30 分頃までは応答をしていたが、シュート内上部から数回鉱石の滑落が発生したため救助が難航し、翌 16 日（土）13 時過ぎに救出された。その後警察署に搬送され死亡が確認された。</p>

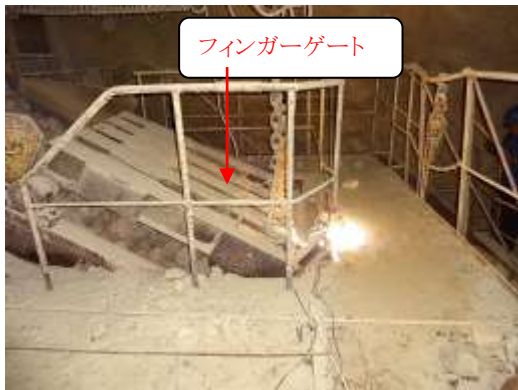
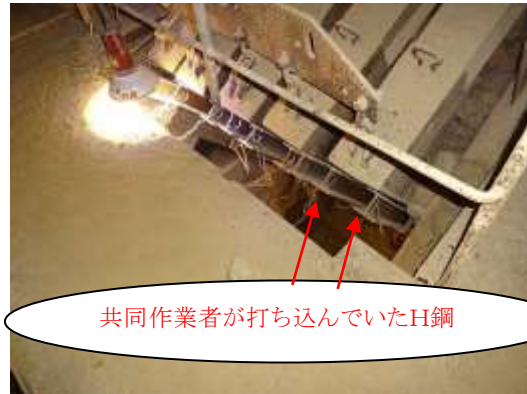
災害場所写真

共同作業者の作業箇所

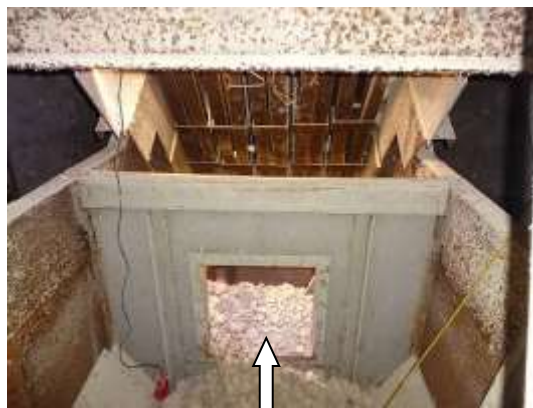
罹災者が作業していた足場①

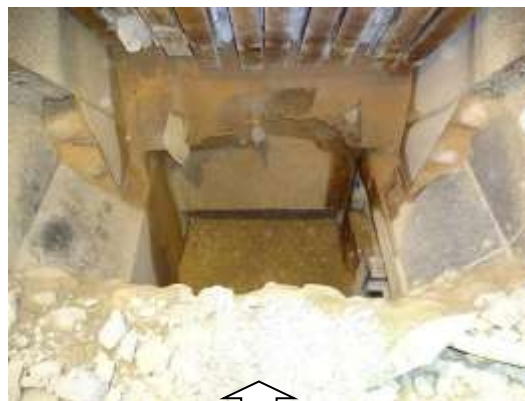
<p>【原因】</p> <ol style="list-style-type: none"> 1. 立坑下シュートの足場は、詰まりが解消すると鉱石がシュート内に抜け落ち、それに引きずられて埋没する恐れがあったが、作業者の安全を確保するための手すり、さく囲等の転落防止設備の設置、または、当該箇所での作業における墜落制止用器具の着用がされていなかった。 2. 当該箇所における鉱石詰まり解消作業の作業手順（埋没防止を含む）が作成されていなかった。 3. 災害の直接的原因ではないが、災害箇所を含め坑内施設の構造がやや複雑であり、災害時の施設の構造の現状把握が的確に出来なかったため、救出に時間を要した。
<p>【対策】</p> <ol style="list-style-type: none"> 1. 同シュート足場に安全柵及び墜落制止用器具取付けフックを設置した。 2. 現場の視認性を向上させるために、照明を追加設置した。 3. シュート詰まり解消作業は原則シュート側部に設置した開口部から行うこととし、同シュート足場は原則立入禁止とした。 4. 同シュート及び類似箇所の詰まり解消作業について安全かつ具体的な作業手順書を作成した。 5. 現場の設備の概略図を常時掲示し、現場施設の構造や自身の作業位置等を作業者が確認出来るようにした。
<p>【参考情報等】</p> <p>○作業者の安全を確保するため危険箇所には安全柵等の保安設備を設けましょう。</p> <p>○原則埋没危険性のある作業は行わないようにしましょう。</p> <p>やむを得ずこれらの場所に近接して作業を行う場合は、確実に墜落制止用器具装着等の安全措置を講じましょう。また、作業中は安全なポジションを確保した上で作業を行いましょう。</p> <p>鉱山保安法令及び関係法令における参考規定は以下のとおりです。</p> <p><鉱山保安法令></p> <p>機械、器具及び工作物の使用（鉱山保安法施行規則第12条）</p> <p>保安規程で定める事項（鉱山保安法施行規則第40条第10号）</p> <p>鉱山労働者の安全確保のための保安設備（技術基準省令第3条第1号）</p> <p><労働安全衛生法令></p> <p>転落等における危険の防止（労働安全衛生規則第130条の5）</p> <p>墜落等における危険の防止（労働安全衛生規則第519条）</p> <p>危険箇所での作業の制限（労働安全衛生規則第532条の2）</p>

罹災者が作業していた足場とシュート (①の開口部の内部)

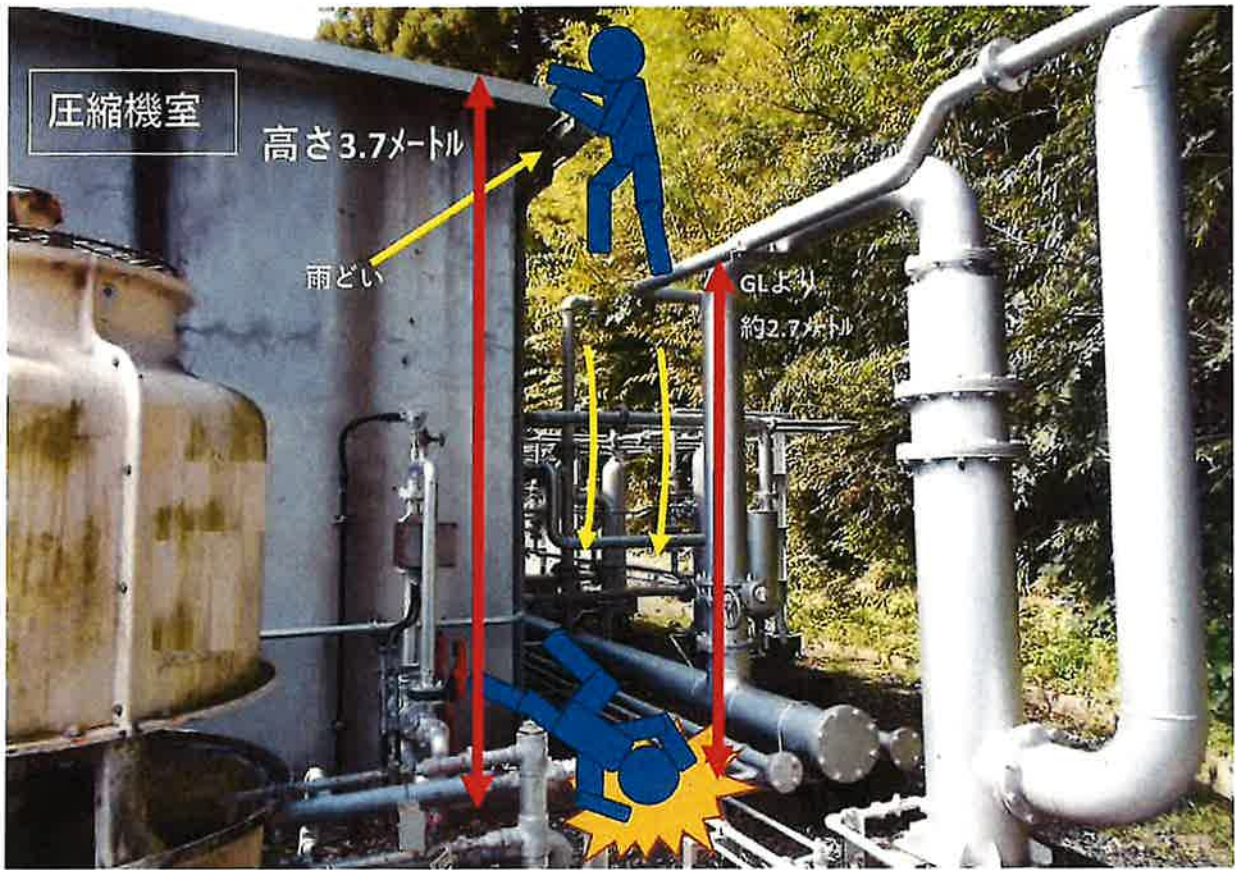
罹災者は、屋根から降りようと、圧縮機室北側の配管を足場にするため、片足を配管に乗せて体重を掛けようとした時に、滑って墜落した。

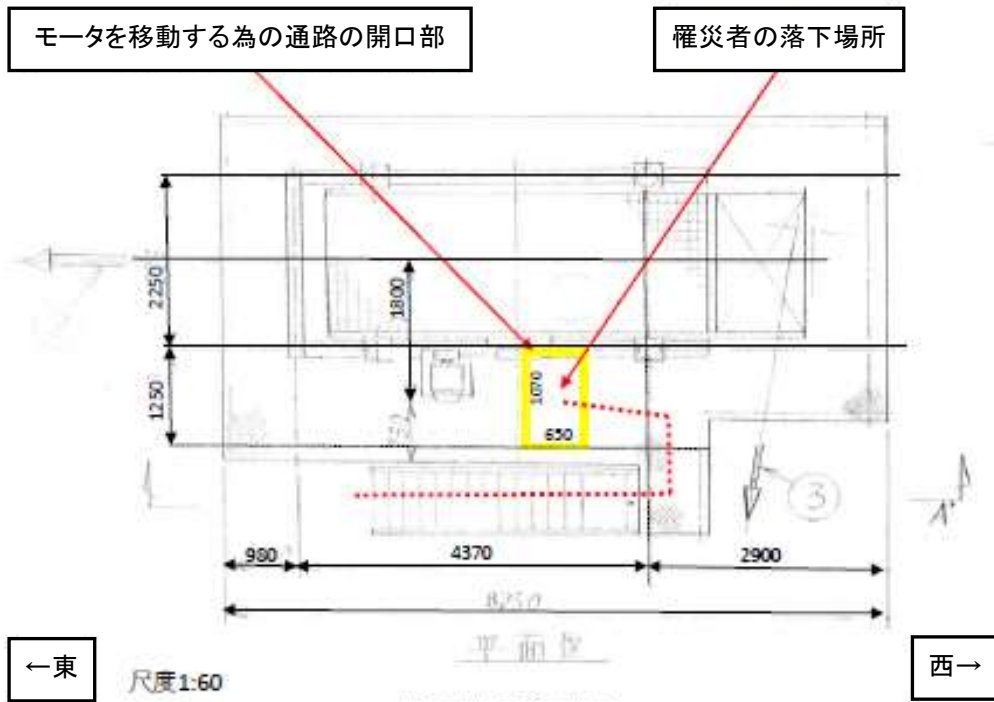
災害発生箇所図面 1

鉱 種：石灰石	鉱山の所在地：岩手県					
災害等の種類： 坑外・墜落	発生日時： 令和 2 年 8 月 5 日（水） 10 時 10 分頃	罹災者数	死	重	軽	計
				1		1
罹災者（年齢、職種、直轄・請負の別、勤続年数、担当職経験年数）： 77 歳、作業監督者、外部委託（電気管理技術者）、勤続年数・担当職経験年数：14 年 4 ヶ月						
罹災程度：第 1 腰椎破裂骨折、仙骨骨折（休業 53 日）						
<p>【概要】</p> <p>8 月 1 日、作業員 A、B の 2 名は、異音が発生していたスクリーンの駆動用モータ（重量約 100 kg）を台座から外し、スクリーン室から 4.2 m 下の地上基礎コンクリート上へ降ろして修理業者の工場へ運搬するため、作業通路床面のエキスパンドメタルを切断して開口部（1.06 m×0.65 m）を作った。</p> <p>その後、モータをコンクリート基礎まで下ろした際に、作業監督者である罹災者が現場に来たため、作業員 A が罹災者に開口部を作ってモータを下ろしたことを話した。（罹災者が開口部を確認したかは不明。）</p> <p>4 日、作業員 A、B は、修理したモータを開口部から上げて、スクリーンの台座に設置した。設置完了後、すぐに蓋を作って閉塞する予定であったため、開口部の閉塞及び注意喚起や立入禁止のための標示等を行わずに作業を終了した。しかし、作業員 A が蓋の製作を行ったが、同日中に完成しなかった。作業員 B は蓋が完成していない事を認識していたものの、当該箇所に作業員 A、B 以外の者が行くことはないと考えていたため、上司に対して開口部があることは報告せず、モータ取付け作業の完了報告のみ行った。</p> <p>5 日 8 時 30 分頃より、罹災者は、砕鉱場において電気工作物の月次点検を開始した。</p> <p>10 時 10 分頃、罹災者は修理が完了したスクリーンの駆動用モータの設置状況を確認するため、外階段を上ってスクリーン室に入り、作業通路を歩いてモータに近づいたところ、作業通路床面の開口部に気づかず、4.2 m 下の基礎コンクリート上へ墜落して罹災した。</p> <p>10 時 18 分頃、罹災者から鉱山事務所にスクリーンに来て欲しいとの電話連絡があり、10 時 25 分頃、連絡を受けた保安統括者が現場に着くと、罹災者はコンクリート基礎の端に座っており、「作業通路床面の開口部から落下し、臀部から背中にかけて強打した」と保安統括者に伝えた。罹災者は自力で動けたため、社用車で病院に搬送した。</p>

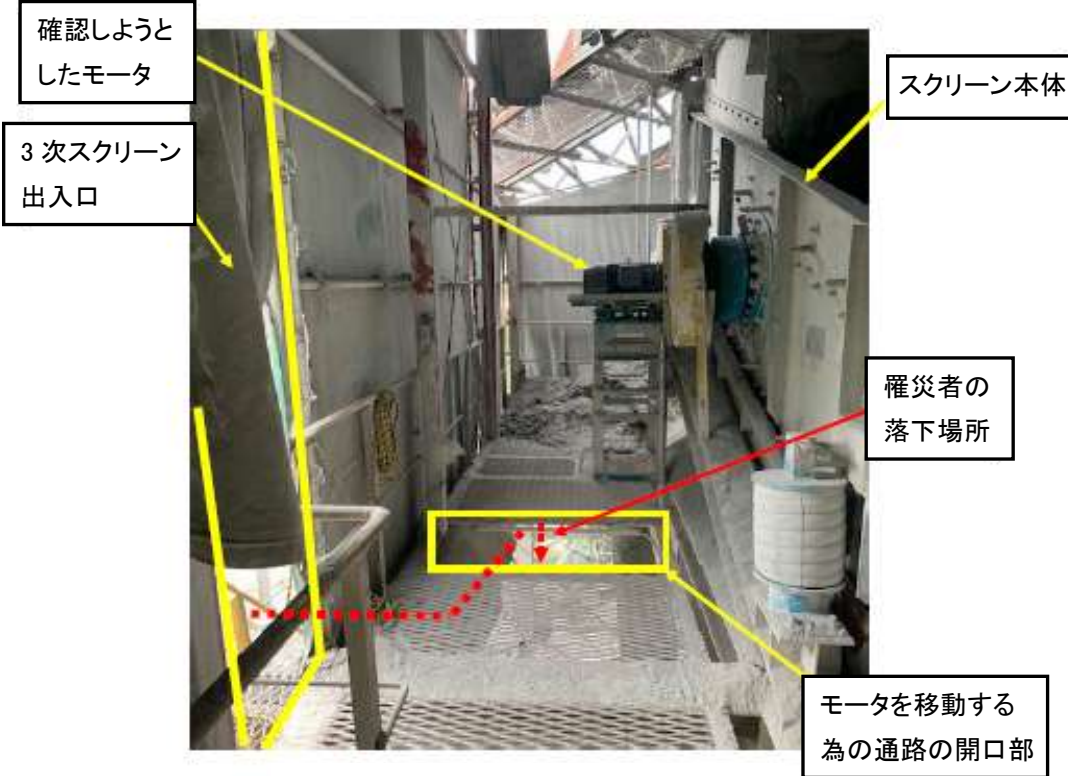
- ・ モータ移動作業終了後、作業通路床面に設けた開口部が開口したままとなっていた。

写真2 災害発生箇所(スクリーン通路)

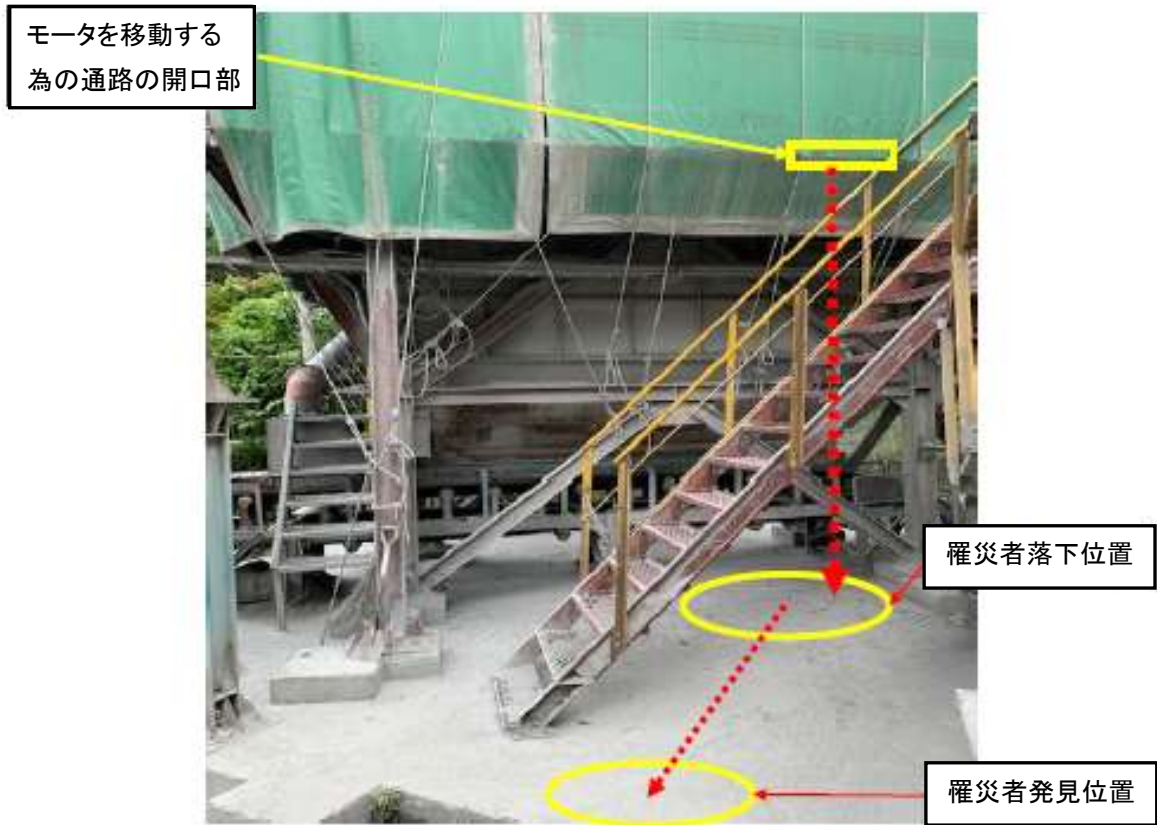
<p>【原因】</p> <p>（人的要因）</p> <ul style="list-style-type: none"> モータ移動作業を行った作業員が、モータ移動作業終了後、作業通路床に設けた開口部の墜落防止措置及び立入禁止表示を行わなかった。 罹災者が、開口部の存在を知らず、点検しようとしたモータに気を取られ足元を確認しなかった。

写真3 災害発生箇所(落下位置)
