20171027 北産保第6号
平成29年11月8日

導管の腐食によるガス漏えい事故の防止について（注意喚起）

ガス漏えい爆発事故の概要について

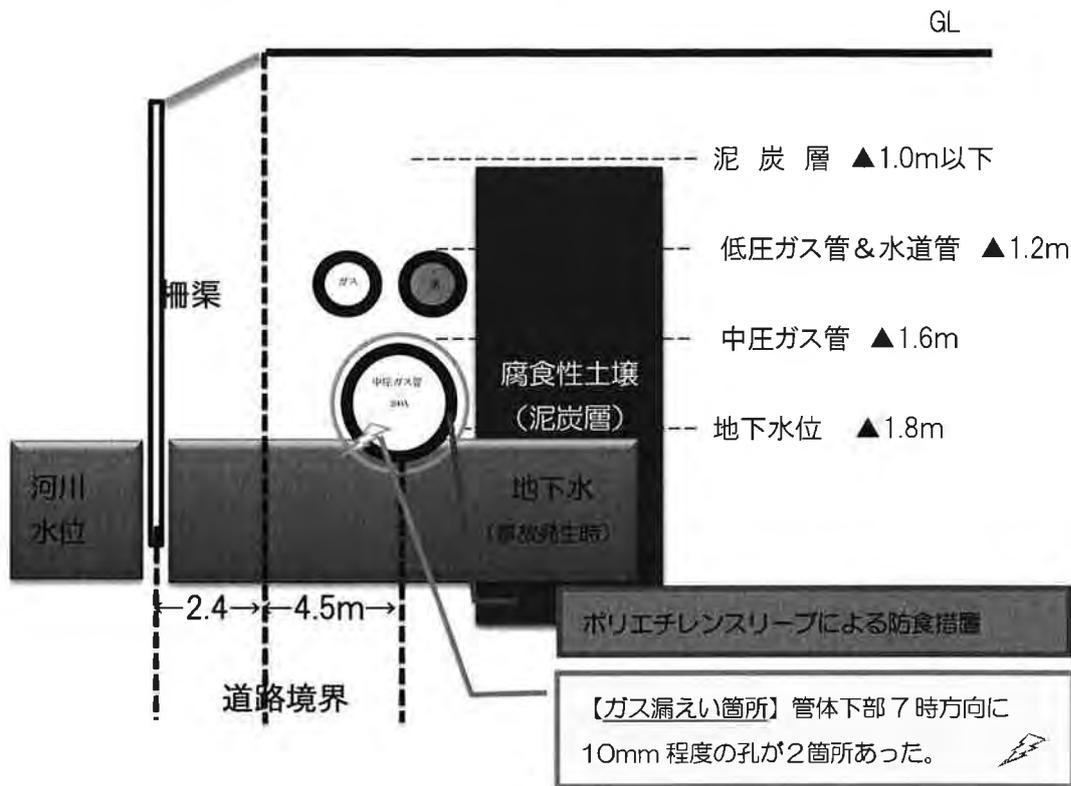
(1) ガス漏えい箇所付近の略図（断面図）

発生年月日	平成28年8月3日(水)	
ガス工作物	ガス工作物	ダクティル鋳鉄管(200A)
	最高使用圧力	中圧B(0.25MPa)
	設置年月	平成3年5月
	ガスグループ	13A
概要及び被害	人身被害	負傷者1名(同月24日死亡)
	物損	建物及び車両の損傷
	概要	公道下に布設した中圧本管が腐食し、ガスが漏えいした。 漏えいしたガスが集合住宅に侵入し、部屋に滞留したガスに何らかの着火源により着火し爆発した(推定)。
調査結果の概要	<p>1. 漏えいした鋳鉄管及び埋設箇所状況(事故発生時)</p> <ul style="list-style-type: none"> 地表下1.6mから1.8m間に埋設している。 ポリエチレンスリーブが施工されており、破損等は認められない。 管体下部の7時方向に、10mm程度の腐食孔(貫通)が2箇所ある。 埋設箇所の地質は泥炭層である。 地表下約1.8mに地下水位あり、土壌は湿潤状態である。 漏えいした鋳鉄管から6.9m西側に並行して流れる河川の水位は、鋳鉄管の下部側の埋設深度及び地下水位とほぼ一致している。 前年11月のガス漏えい検査では異常は認められなかった。 <p>2. 調査結果</p> <p>(1) 漏えいした鋳鉄管と同じ路線の中圧本管の調査</p> <p>ア 管体調査の結果</p> <ul style="list-style-type: none"> 漏えい箇所付近にのみ複数箇所の孔食を確認した。 腐食の特徴として鋳鉄管において鉄のみが腐食する「黒鉛化」を確認した。 漏えい箇所付近の中圧本管について、製造元による管材質調査では、規定値を満たしており、異常がないことを確認した。 <p>イ 土壌調査の結果</p> <p>地表から1m以下は泥炭層であり、中圧本管を埋設している箇所の泥炭層について、米国国家規格ANSI基準を用い腐食性土壌の評価をした結果、18.5点で強い腐食性土壌となった。</p> <p>(2) 同じ材質の中圧本管の調査</p> <p>全線約29kmを東西に分け、西側は等間隔で調査し、東側は西側の調査結果と既存の地質データから泥炭土壌等腐食要素のある地点を抽出し84地点を試掘し調査した。</p> <p>ア 管体調査の結果</p> <p>全ての地点で中圧本管に腐食は認められない。</p>

<p>イ 土壌調査の結果</p> <ul style="list-style-type: none"> ・ 水はけが悪く常に濡れている箇所、土壌比抵抗の最低値が3000Ω・cm以下となり、土壌の腐食性を示唆する地点が9地点あった。 ・ この9地点のうち、ANSI基準で腐食性土壌と判定される地点が、4地点あった。 <p>(3) 漏えいした鑄鉄管から6.9m西側に並行して流れる河川の水位変動について</p> <p>この河川に設置されている水位計のデータから、少量の降雨でも水位が上下変動することを確認した。</p>
<p>推定原因</p>	<p>1. 土壌調査の結果から、土壌に腐食性がある地点が84地点のうち9地点あったが、鑄鉄管の腐食は認められなかったことから、以下の要件が複合的に重なりあったことにより布設後25年でガス漏えいを発生させたと推定する。</p> <p><ガス管を腐食させた3つの要件></p> <ol style="list-style-type: none"> ① 地下水と管体が接している。 ② 泥炭土壌等の腐食性の強い土壌に埋設されている。 ③ 腐食に必要な酸素が水の出入りにより継続的に供給される。 <p>2. ガス漏えいが発生した箇所では、ガス管が腐食性の強い土壌に埋設され、かつ、約6.9m離れ並行して流れる河川の影響を受け、降雨等により増水や減水が発生する際に、ガス管付近の地下水も同様に水位が上下することにより、密閉性が低いポリエチレンスリーブの継ぎ目等から、水が出入りし腐食に必要な酸素を継続的に供給したことにより、腐食し、ガス漏えいを発生させたと推定する。</p>
<p>類似事故再発防止対策</p>	<p>1. 孔の開いた中圧本管及び同じ路線の中圧本管の約400m範囲は、速やかに腐食に強いPLPに入れ替えた。</p> <p>2. 腐食原因の推定に基づく3つの要件と合致する布設箇所は、ガス漏えいが発生した箇所以外には無いが、更に再発防止に万全を期すため、以下①と②の2つの要件に合致する9地点の合計4.7km範囲について、次の対策をとる。</p> <ol style="list-style-type: none"> ① 地下水と管体が接している。(管が常に湿潤している) ② 泥炭土壌等の腐食性の強い土壌に埋設されている。(土壌比抵抗の最低値が3000Ω・cm以下) <p>(1) ガス漏えい検査の強化</p> <p>ガス管の入替が終わるまでの間、6カ月に1回の頻度でガス漏えい検査を実施する。</p> <p>(2) ガス管の管体調査</p> <p>ガス管の入替が終わるまでの間、3年に1度試掘による管体調査を行う。なお、管体調査で異常が確認された場合は、速やかに入替計画に反映し、優先的に入替を実施する。</p> <p>(3) ガス管の入替</p> <p>概ね10年以内に、より腐食に強いガス管となるPLP又はPE管に入替を終える。</p>
