事故 PAS

直撃雷による破損状況

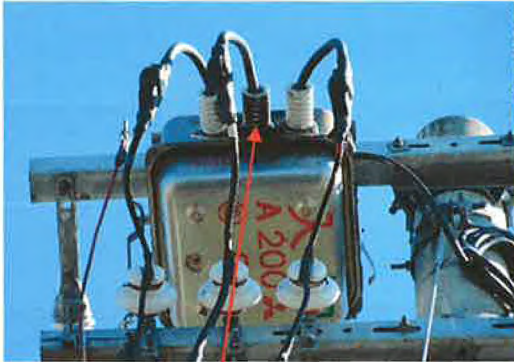
事故開閉器装柱状況

黒変している

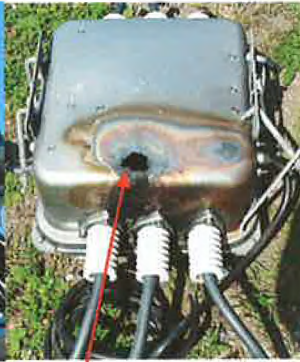
事故開閉器上部落雷直撃部

穴があいている（上部）

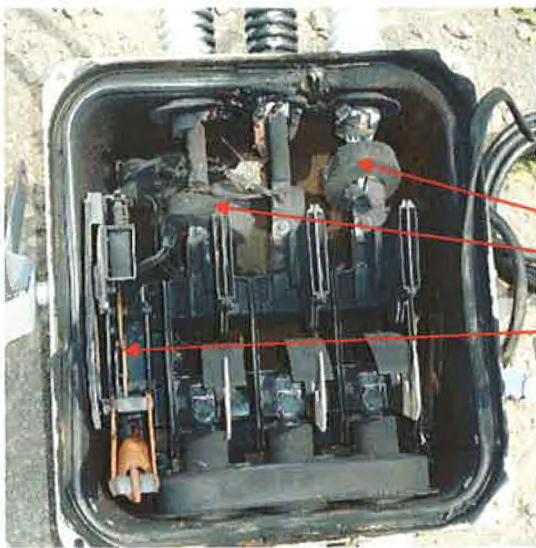
事故開閉器内部状況（裏返し）

引き外しコイルやCTが焼損している

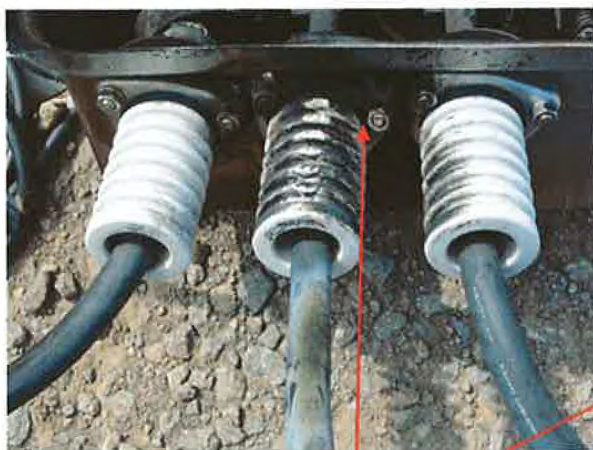
事故開閉器負荷側ブッシング部

取り付けボルト部が熔損している
