## 状況写真

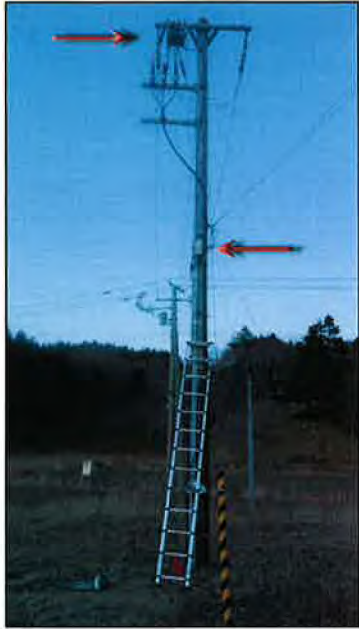
トリップロックしてあったSOG（赤←）。  
OCR試験用のリード線を接続したまま  
上部の開閉器（赤→）を投入したため、波及事故  
に至った。

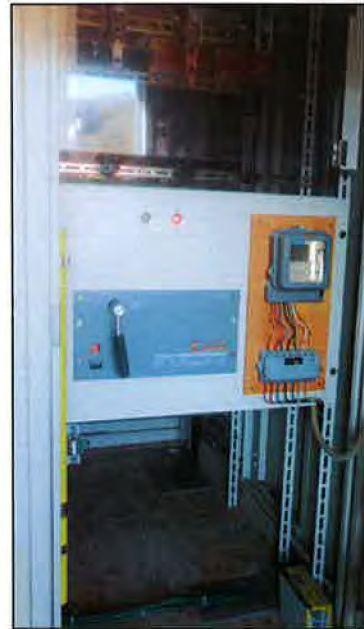
OCRの試験用リード線を接続した  
まま、受電した遮断器。  
機器に損傷はなかった。  
（撮影の段階で、リード線は撤去）
