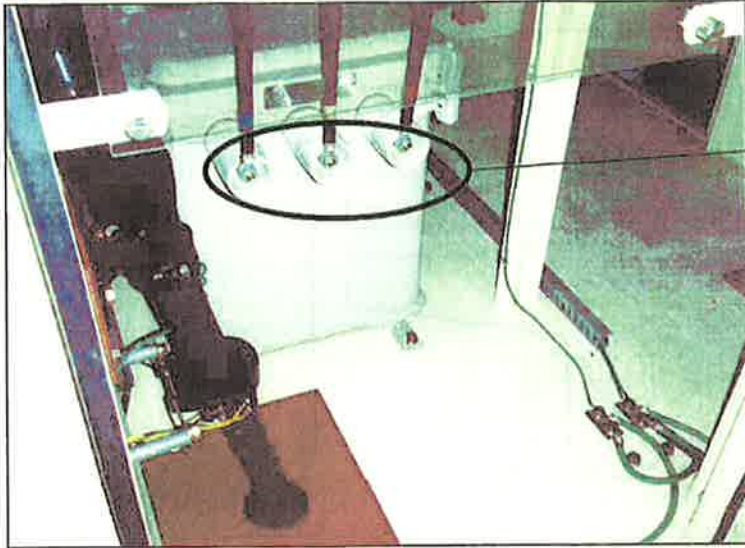
直列リアクトルのブッシング部分に接触し、感電したと考えられる。

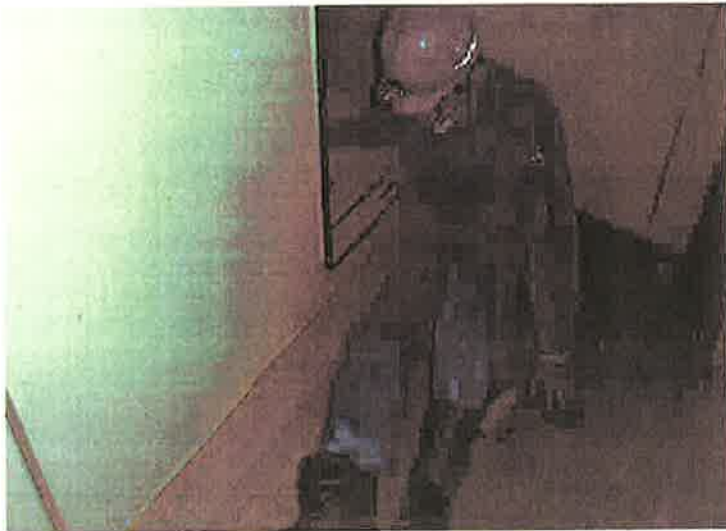
写真のように、手をついた状態で気絶していたとの事。

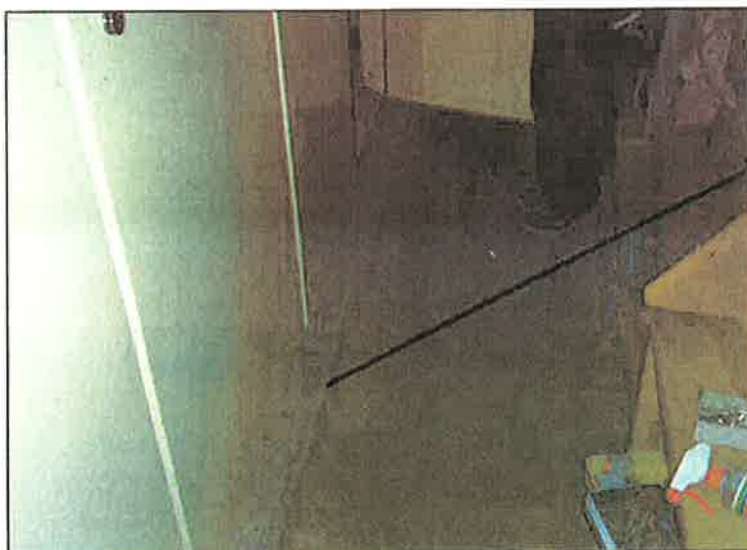
床とキュービクルの境目に多少の段差が有り。
