事故状況図

【原因の推定】

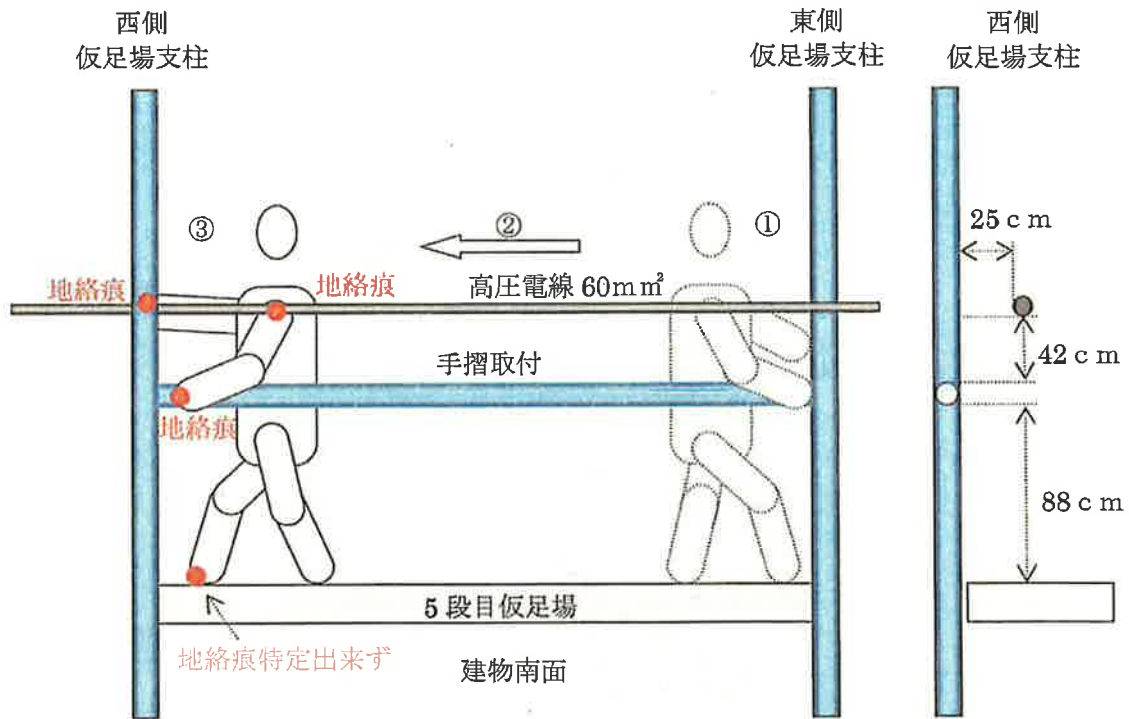
- ①被害者は、南面仮足場の手摺を取り付けるため、最初に事故箇所東側の支柱への手摺の取り付けを実施
- ②その後、事故箇所に移動して、南面西側の支柱への手摺の取り付け作業を開始
- ③仮足場の支柱を右手で支え、手摺を左手で取付ようとした際、左肩が高压電線に接触して感電
