# 高圧受電設備の地絡事故の 予知検知技術の研究について

2023.10.5

## 高圧受電設備の地絡事故の予知検知技術の研究の背景

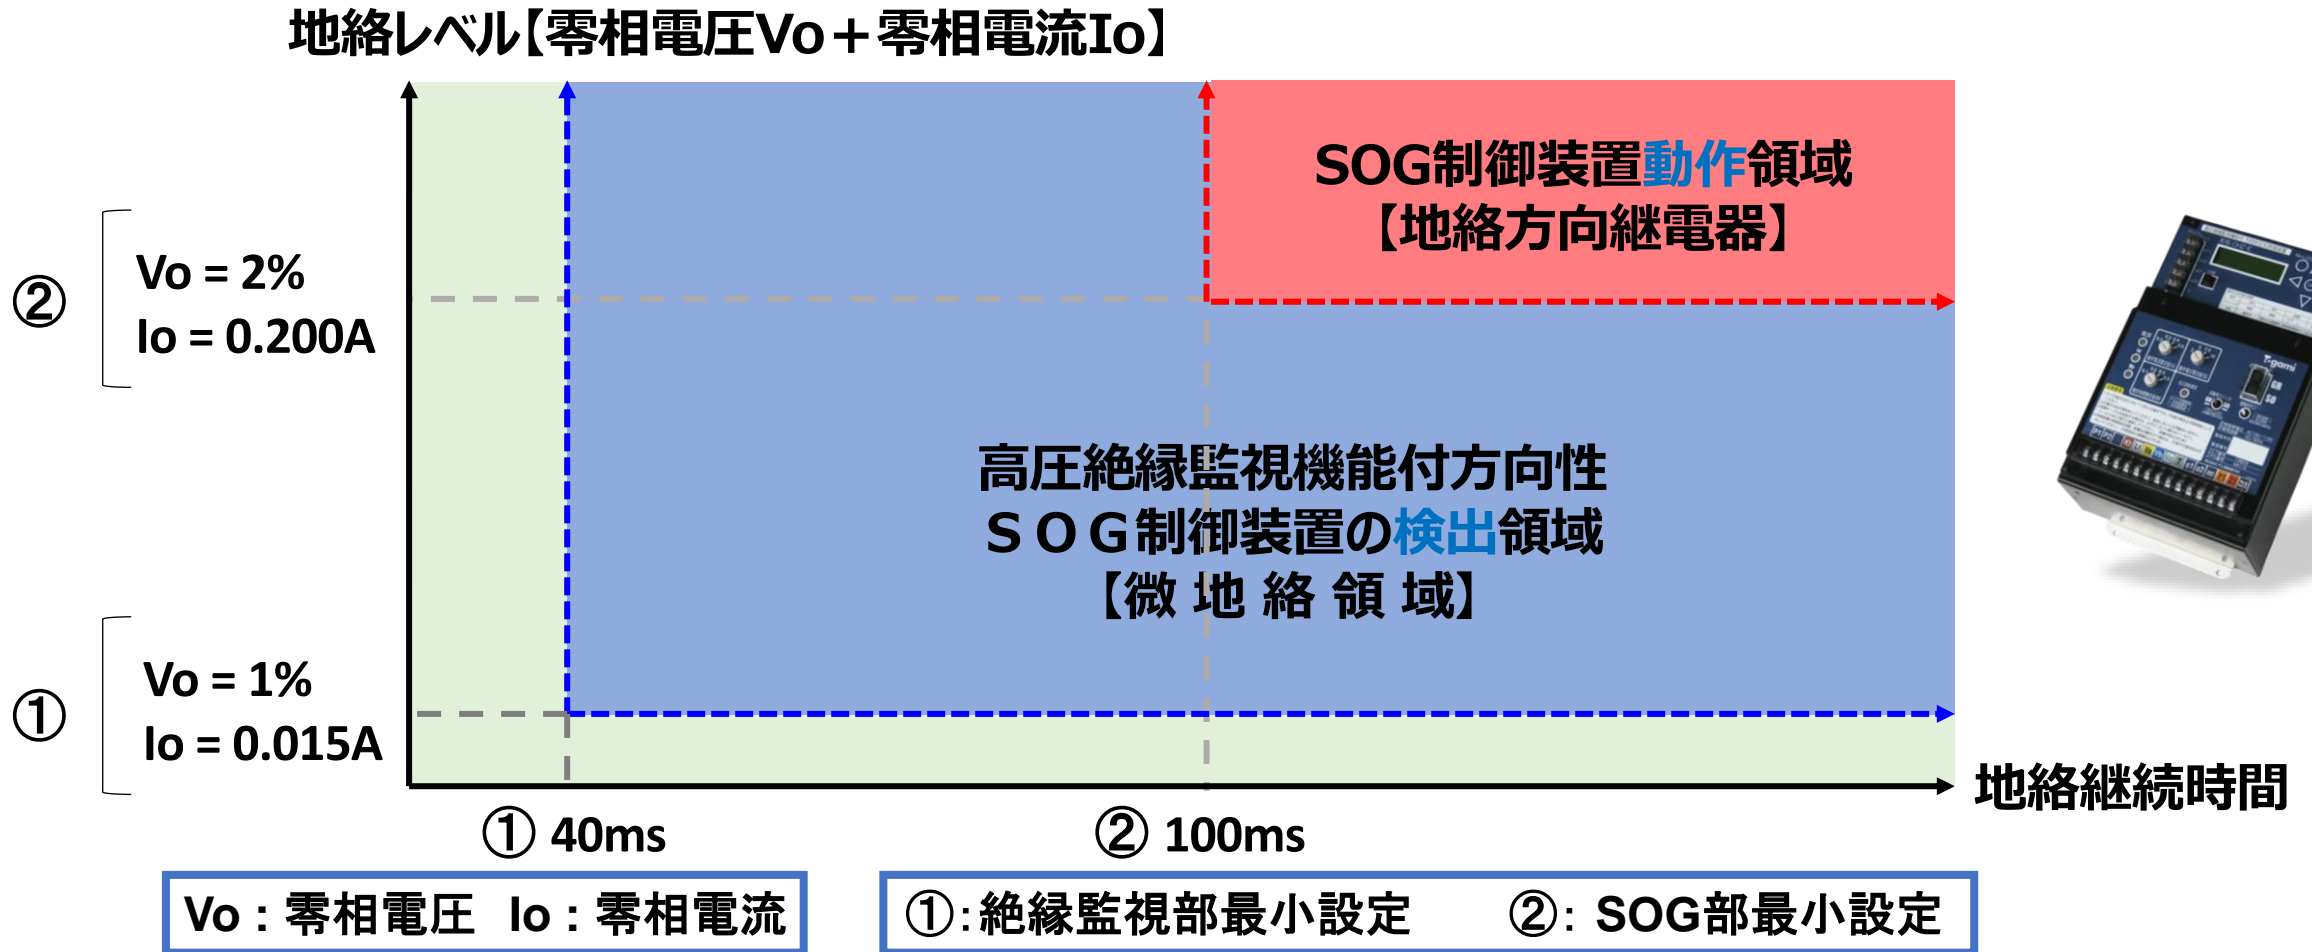
## 2. 高圧絶縁監視機能付方向性SOG制御装置の検出レベル

SOG制御装置で検出できる地絡レベル及び継続時間よりも、小さい範囲を検出することが可能。

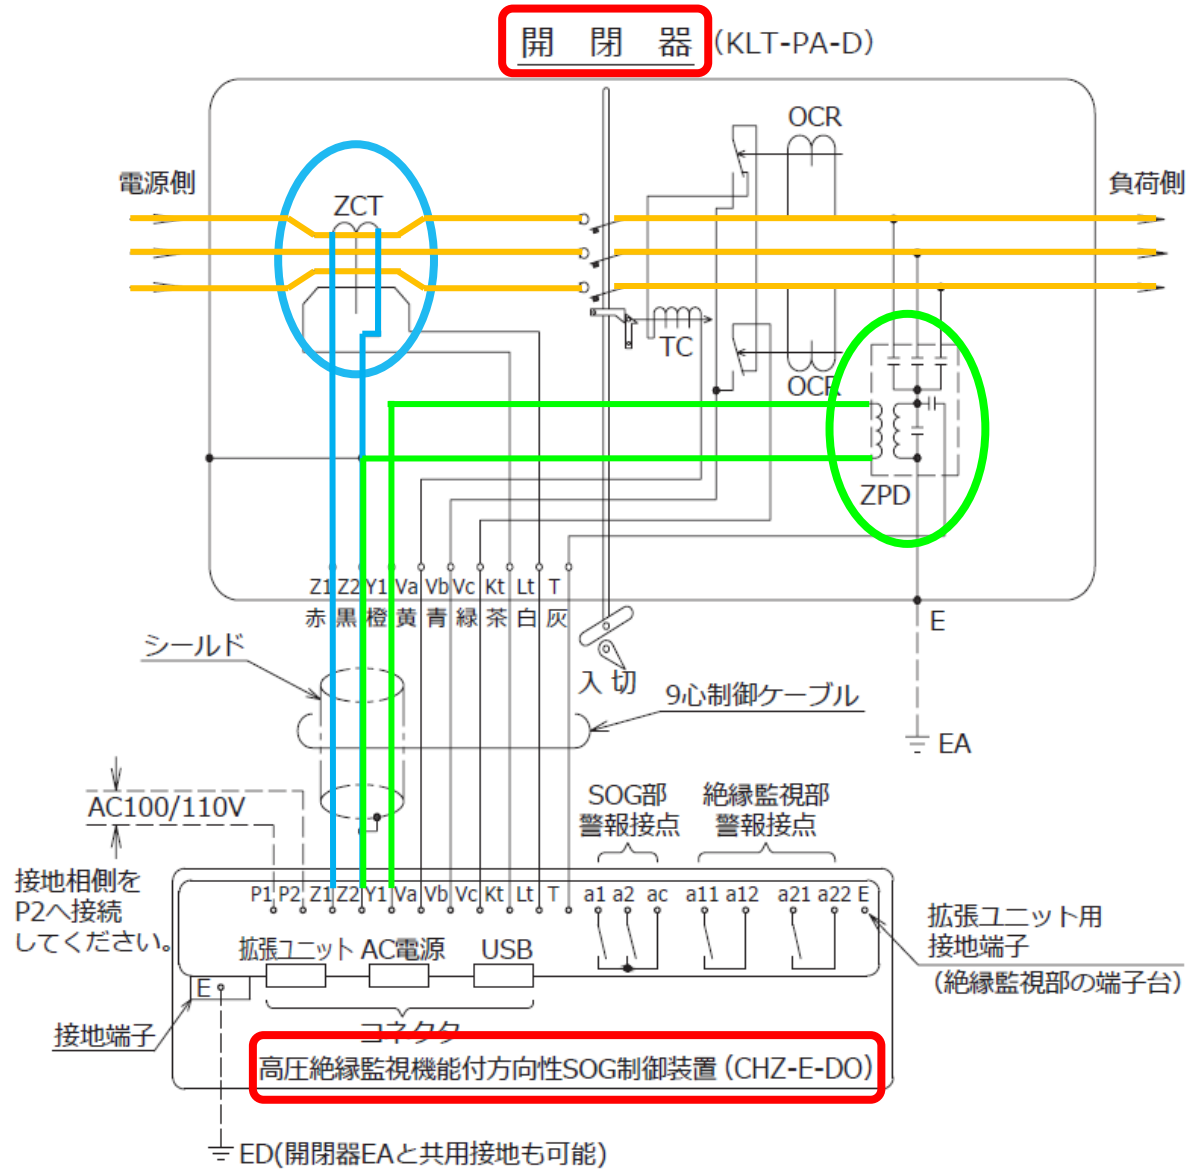
## 2. 開閉器と高圧絶縁監視機能付方向性SOG制御装置の接続図

警報接点 (SOG部)  
a1-ac : 地絡・過電流共用 (閉路時間 : 0.5秒)  
a2-ac : 自己診断 (閉路時間 : 0.5秒)

警報接点 (絶縁監視部)  
a11-a12 : 微地絡 (閉路時間 : 0.5秒)  
a21-a22 : 自己診断 (閉路時間 : 0.5秒)  
※絶縁監視部の警報接点は、設定により出力条件を変更することができます。

ZCT : 零相変流器  
OCR : 過電流ロックリレー  
TC : トリップコイル  
ZPD : 零相電圧検出器

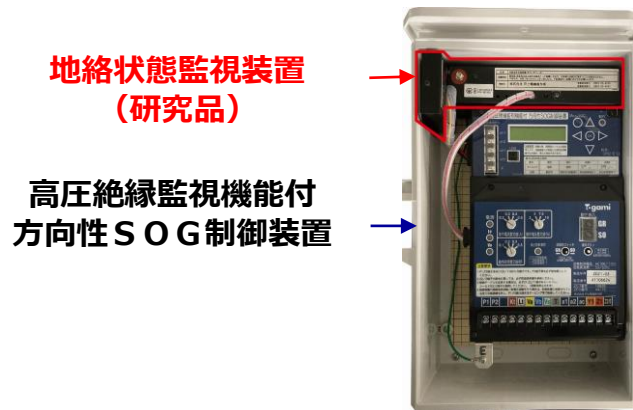
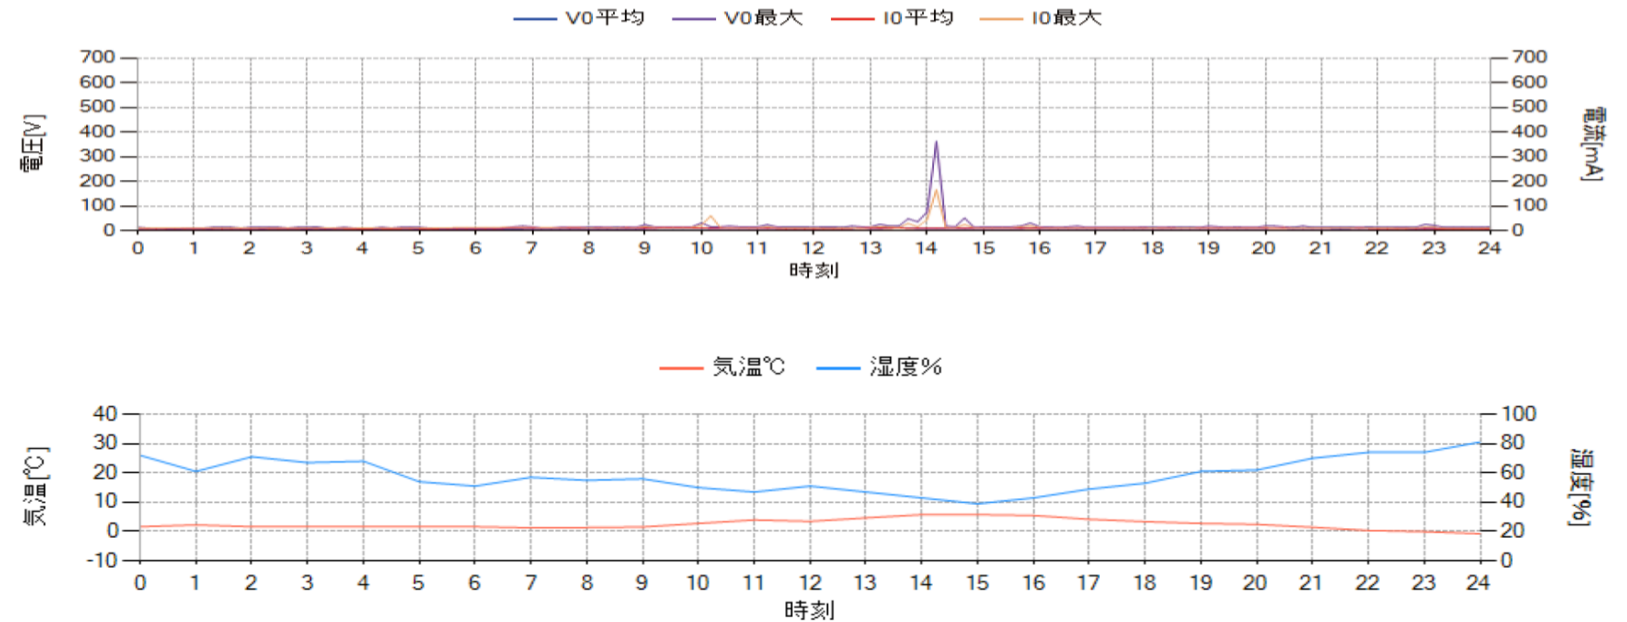
## 2. 地絡状態監視装置でのデータ収集 ①

◆トレンドデータ：定期的にVo、Io値を取集することで地絡事故に至る予兆検知技術の確立を目指します

- ・10分ごとにVo、Ioの平均値、最大値を算出し、60分周期で地絡状態監視サーバへ送信
- ※地絡時には機器電源復帰、あるいは発電機などによる電源供給により未送信データを送信します。

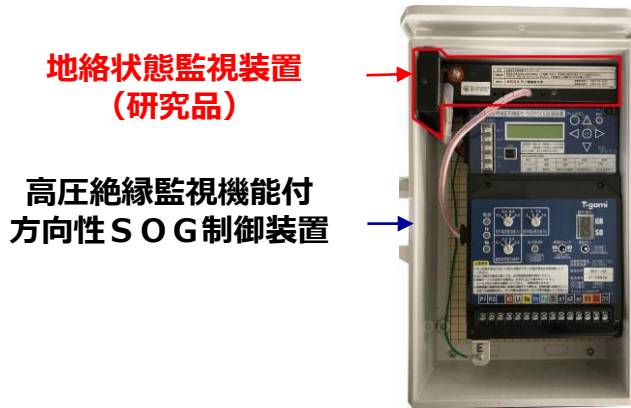
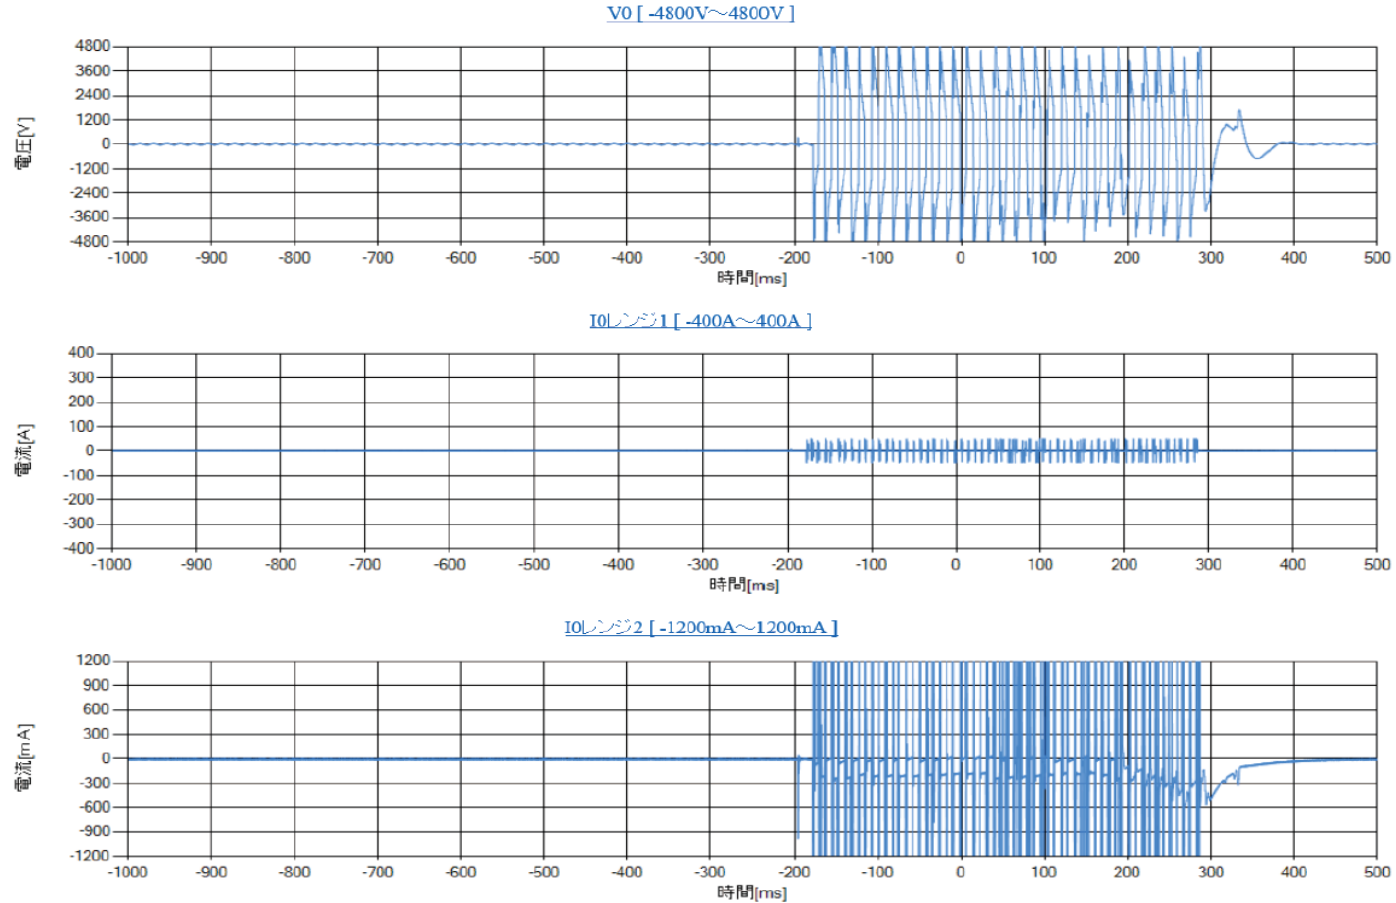
# 2. 地絡状態監視装置でのデータ収集 ②

◆地絡・微地絡の波形データ：波形の形により地絡・微地絡の原因特定技術の確立を目指します

- ・微地絡・地絡検出前後の1.5秒間(前1秒+後0.5秒)のVo、Ioを計測
- ※地絡時には機器電源復帰、あるいは発電機などによる電源供給により未送信データを送信します。

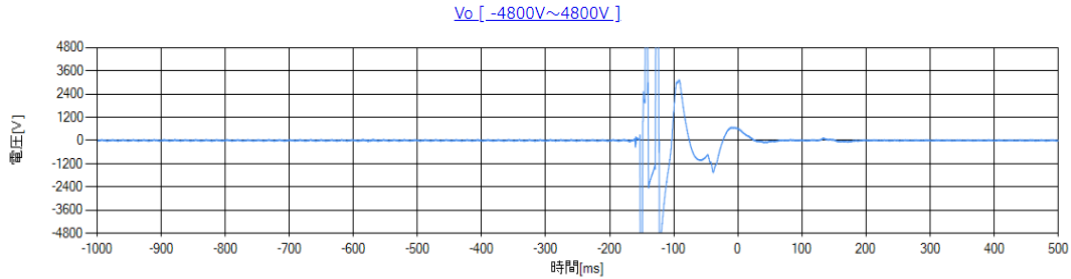
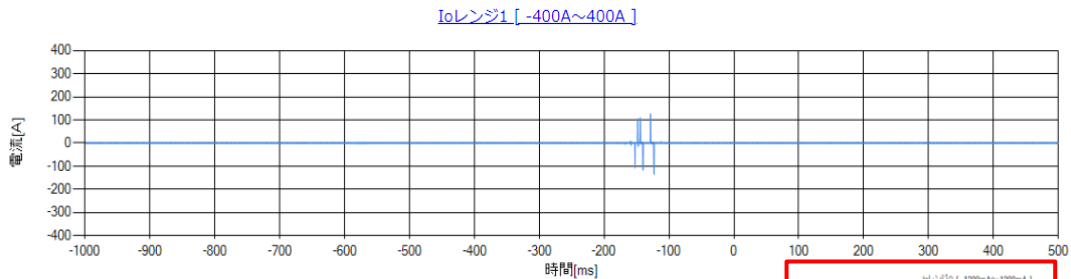
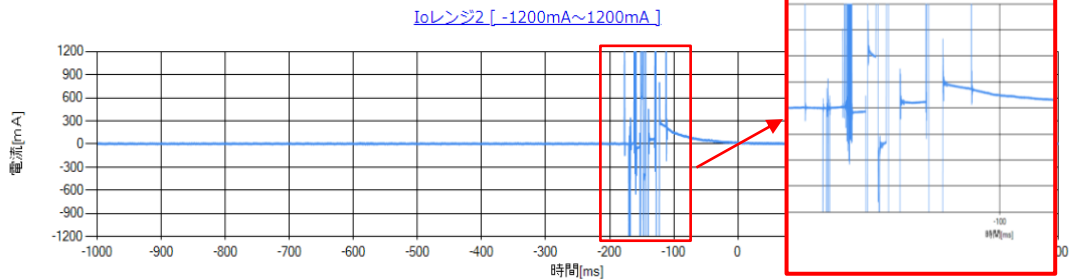
◆原因: ケーブル(CVT22:2012年製)の水トリーが原因と推定 **微地絡発生**

2022年11月13日 16時15分

A社(九州)のCHZにて、微地絡ログを検出していたため、停電日を事前にユーザー様と協議していただき調査した結果、ケーブル地絡に至る前にケーブル交換を実施し、**ケーブル地絡事故を未然に防止**することができました。

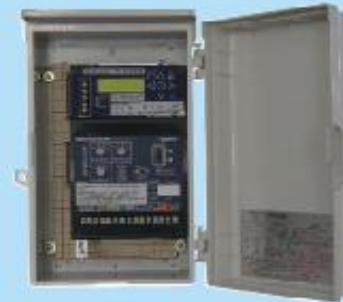
①定期点検にてCHZで微地絡ログを検出

<ログデータ>  
Vo OVER  
Io OVER  
PH 87度

②1000V メガー測定⇒R相 600MΩ

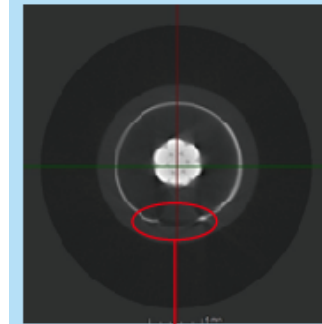
【CT画像】

遮蔽銅テープ溶融部

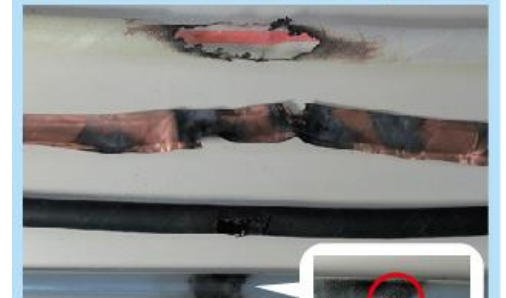
不織布焼損、遮蔽銅テープ溶融、半導電層焼損

絶縁体の孔確認

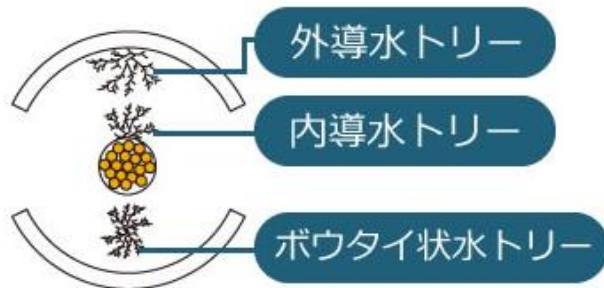
### 【高圧ケーブルの水トリー現象】

高圧ケーブルとして架橋ポリエチレンケーブル（CVケーブルなど）が使用されています。この高圧ケーブルの絶縁に使われる架橋ポリエチレンなどに、水と電界の関係で小さな亀裂が発生し樹枝（tree）状に成長する現象を「水トリー」と呼びます。

水トリーには、内部の導体から発生する内導水トリーと外部の半導電層から発生する外導水トリー、絶縁物中に製造過程でできる微小のすき間や混入異物から発生するボウタイ状水トリーと呼ばれるものがあります。この中で、内導水トリーと外導水トリーは、特にケーブルの絶縁性能を大きく低下させ絶縁破壊事故の原因となっています。

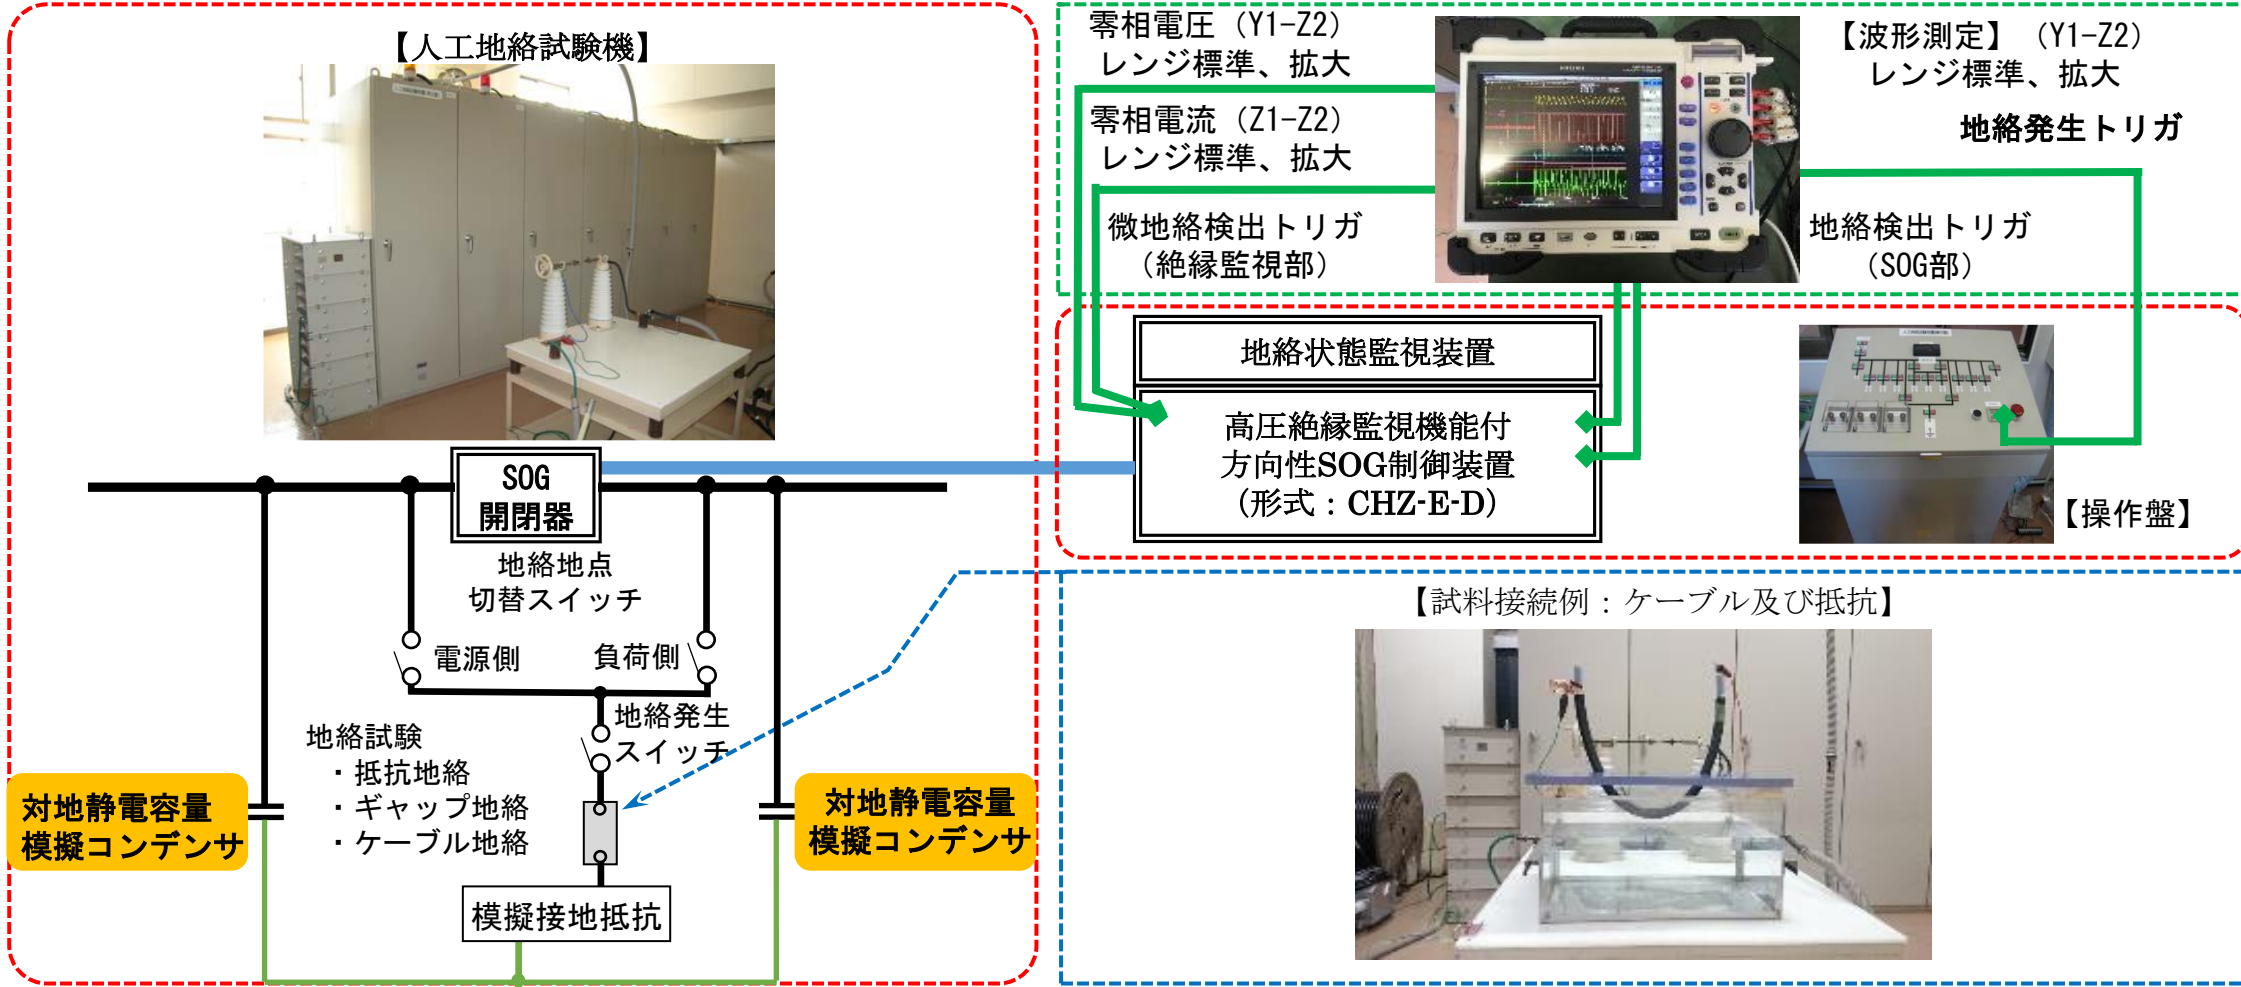
# 3 . 人工地絡試験設備の構成

※対地静電容量模擬コンデンサは現場に近い状態を模擬するために使用

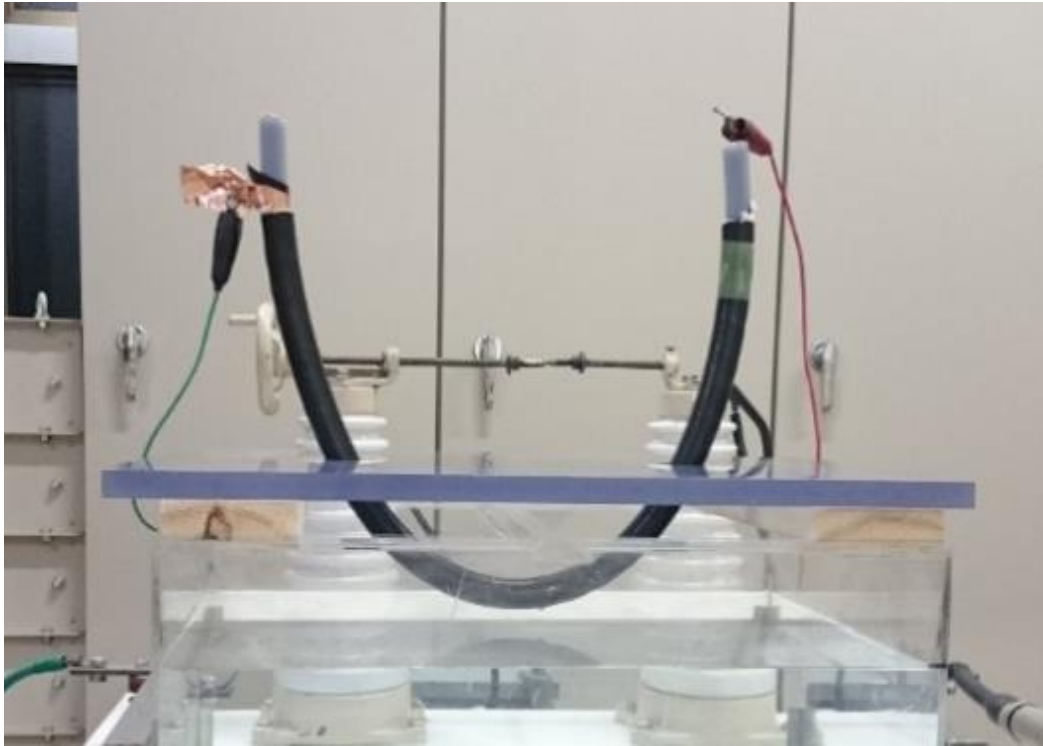
ケーブル試験例

ケーブルに、 $\Phi 0.6$ の穴を導体まで貫通させ、塩水を少量（約0.01cc～0.1ccの範囲）注入。  
同試料で複数回続けて地絡を発生させることで、初期異常～故障異常までの水トリーによる絶縁劣化を模擬。

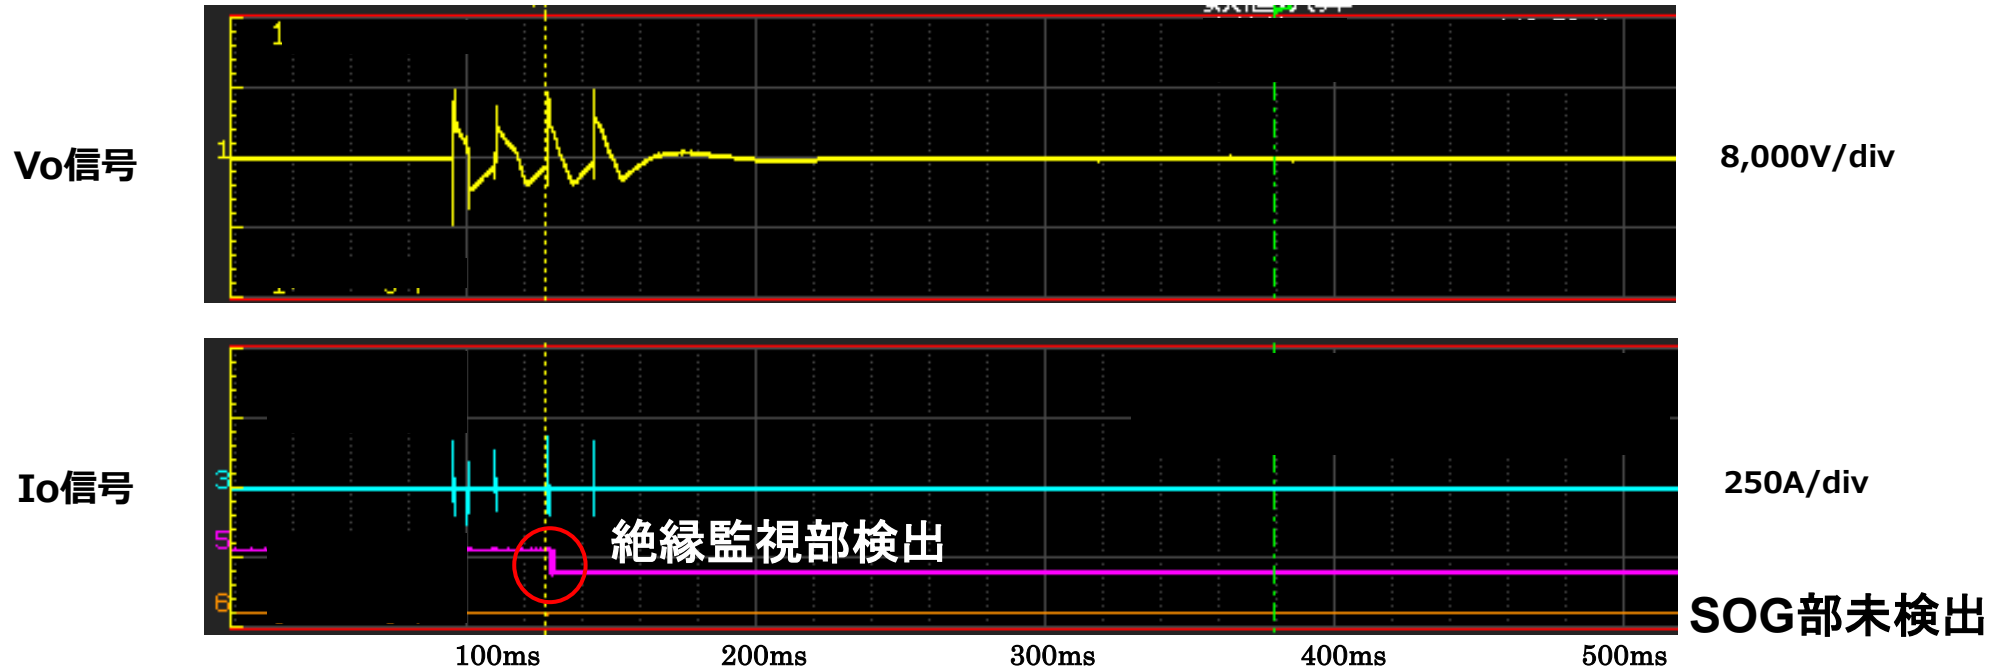
### 3. 人工地絡試験の波形 ①

【波形：ケーブル】 微地絡：検出 地絡：未検出

新品・中古ケーブル共に、地絡試験を複数回実施することで、ケーブルの劣化進行(Φ0.6の穴が徐々に拡大)により地絡継続時間が延び、「絶縁監視部」、「SOG部」共に未検出状態から、まず「絶縁監視部」が検出し始めるようになる。

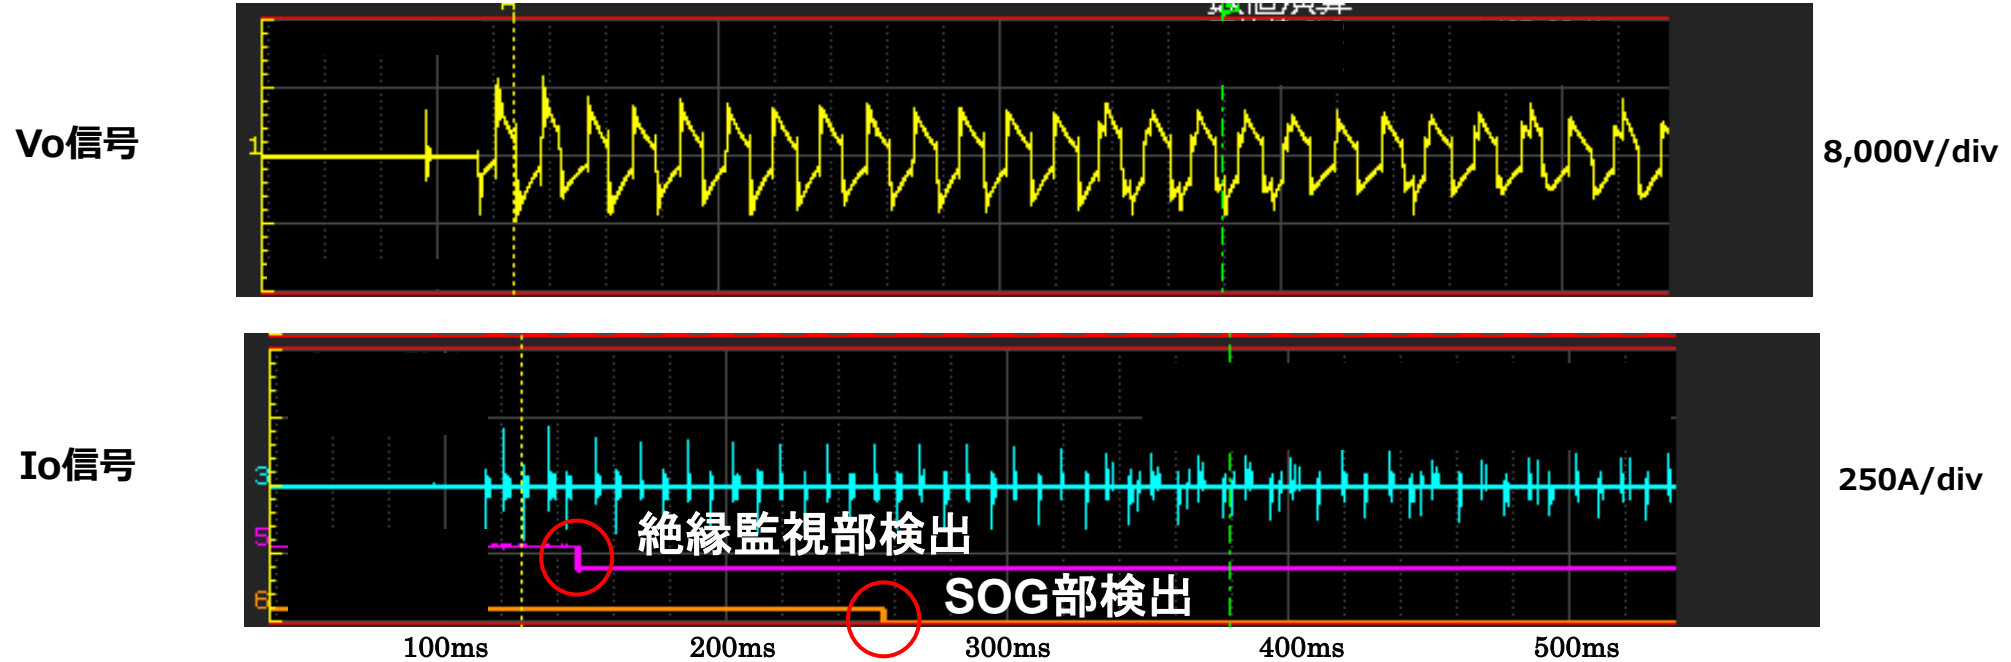
### 3 . 人工地絡試験の波形 ②

【波形：ケーブル】 微地絡：検出 地絡：検出

新品・中古ケーブル共に微地絡から地絡へと推移した結果が見られた。回を重ねて終盤になると、「絶縁監視部」、「SOG部」共に検出状態に移行する。また、「SOG部」が検出するような状態でも絶縁抵抗が2,000MΩ以上ある場合があり、アークにより注入した水分が蒸発することで絶縁が回復したことが推測される。

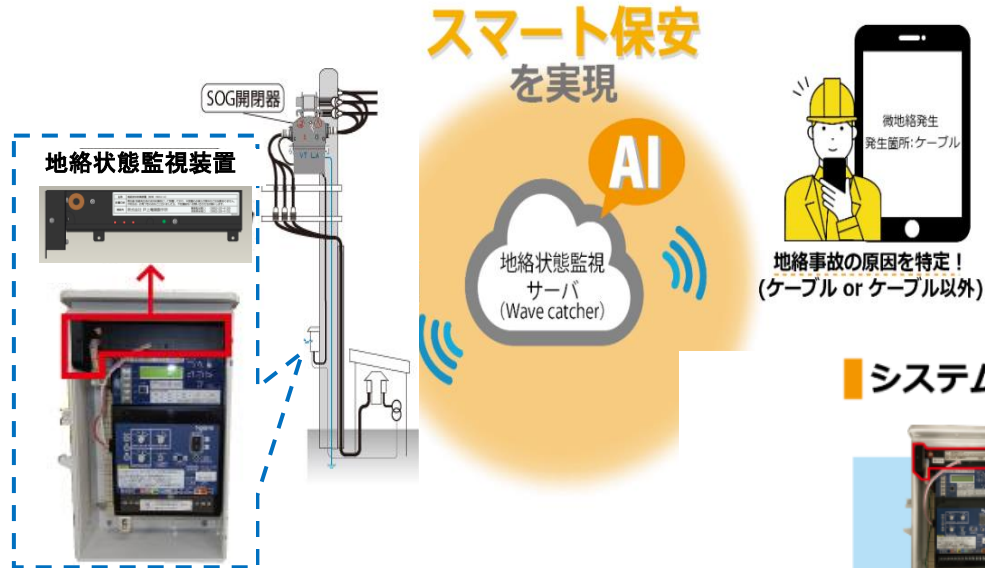
【システム構成】

本システムは、A Iを使用することで、高圧需要家構内における地絡予兆（微地絡）や地絡事故の原因が「ケーブル」か「ケーブル以外」のどちらに起因するものかを判断することができる。地絡発生箇所の特定により事故原因特定作業の効率化に繋がる。また、微地絡を監視することで、予防保全として活用でき、突発的な地絡事故を防止する。
