# 管内ガス事故の発生状況について

令和6年度  
ガス主任技術者会議 配布用資料

経済産業省 北海道産業保安監督部 保安課

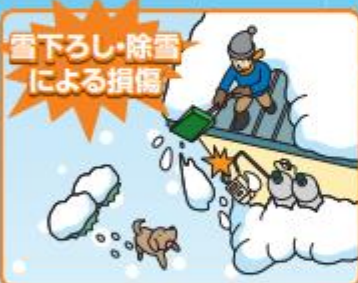
雪下ろし・除雪  
による損傷

雪下ろしや除雪の際は、LPガス設備に衝撃を与えないよう、ご注意ください。

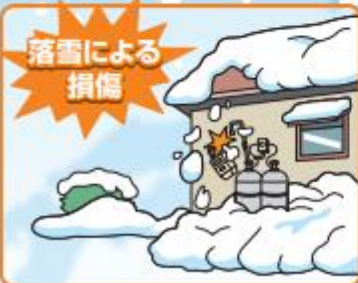
落雪による  
損傷

屋根からの落雪があった時は、ガス設備の確認をしてください。

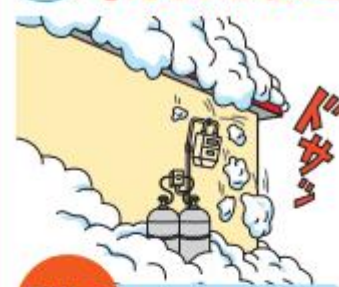
屋根からの  
落雪

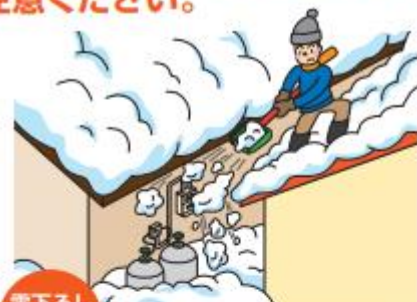
雪下ろし  
による  
損傷

雪下ろしの時は、お隣りのガス設備にも注意してください。
