# 建設用仮足場 設置状況図

## 事故状況図

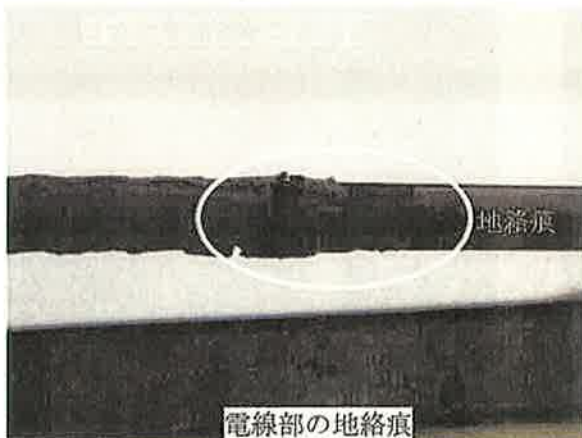
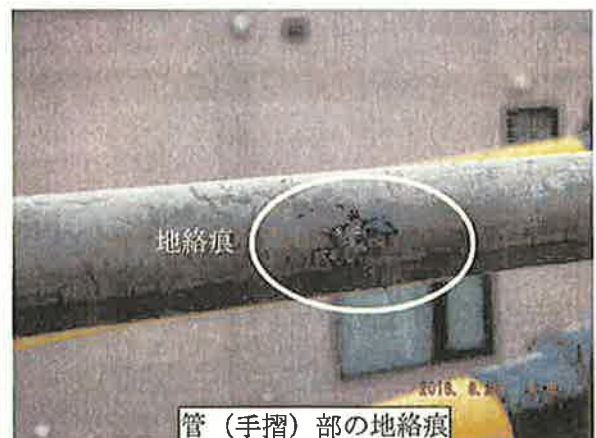
- ①被害者が南面から西面の仮足場に移動
- ②被害者は西面に移動後、左手で手摺を掴もうとして、誤って高压電線を掴む
- ③高压電線が下方に押されて手摺に接触して地絡事故に至る
- ④被害者も感電して仮足場に倒れこむ際、地絡事故時のアークも加わり、首（左側）、左肩、左脇、右手（指先）などが手摺に触れて電撃熱傷を負うとともに、アーク発生時の溶融物により左大腿部に熱傷を負う
