# 製品評価技術基盤機構（NITE） の電気保安支援業務について

独立行政法人 製品評価技術基盤機構（NITE）  
国際評価技術本部 電力安全センター  
電力安全技術室 蛸谷 勝司

# **3. 事故分析について**

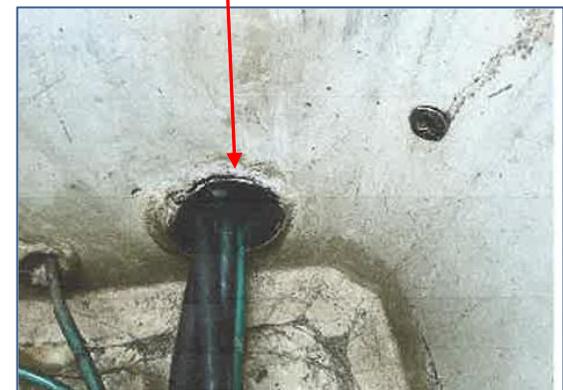
高圧引込ケーブルが、絶縁破壊に至った原因は、何らかの原因により引込ケーブルの施工中に傷が付き、系統に発生する持続性の過電圧開閉サージや雷サージなどの異常電圧により、水トリーが発生し、絶縁が低下し絶縁破壊に至ったが、地絡方向継電器（DGR）が不動作であったため、波及事故に至ったと推定される。

水トリーが発生した地中埋設高圧引込ケーブル（約75m地点）

- ・高圧引込ケーブルに関しては、E-Eタイプ（水トリーに強い）のケーブルに交換する。
- ・地絡方向継電器（DGR）に関しては、現在のLA内蔵PASからLA・VT内蔵PASのものに変更する。

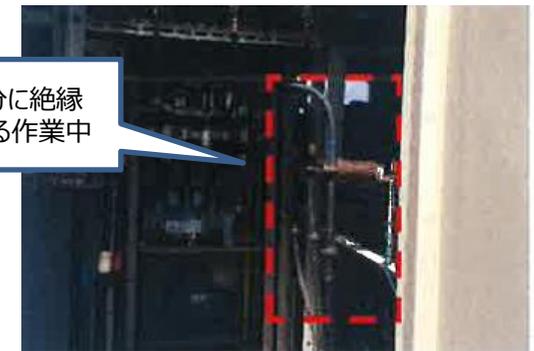
被災時作業状況再現図

赤破線部分に絶縁シートをかける作業中

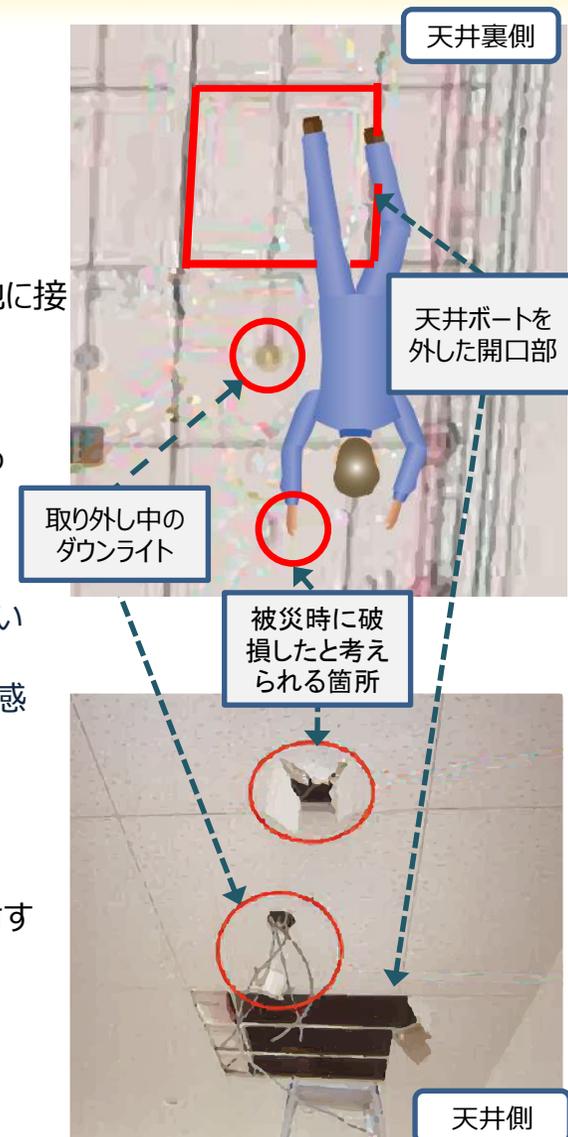
被災時作業状況再現図

当該事業場の照明器具増設工事（100V回路）の際に、作業者がケーブルの被覆を剥ぐためにワイヤストリッパを使用したところ、充電状態のケーブルであったために感電し、死傷事故になった。

照明器具増設工事の際に、作業者は絶縁手袋等の防具を装着せず、また、電源を開放しないままの状態ケーブルの被覆をワイヤストリッパで剥がしたため、感電したものと推定される。

また、照明器具の回路には漏電ブレーカーが設置されておらず、感電状態が継続したことから、感電死亡に至ったものと考えられる。

電気工事を計画した時は、必ず事前に電気主任技術者に連絡・相談を行い、工事内容に対する助言や必要に応じて立ち合いを求める。

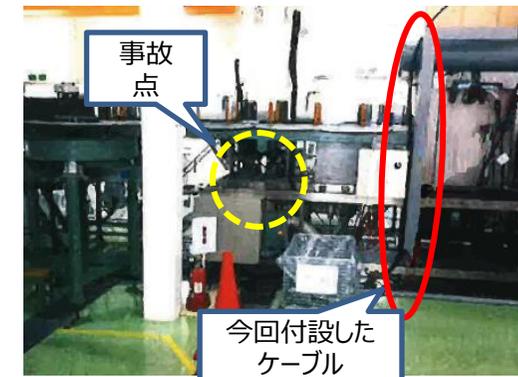
被災時作業状況再現図

当該事業場のケーブル敷設工事において、作業員が充電中の低圧ケーブルを電気設備に接触させ、短絡によるアークにより熱傷を負ったため、死傷事故になった。

- ・電気工事を行う際は、第一種電気工事士の有資格者が工事に携わり、必ず電気主任技術者へ連絡して必要な指揮・助言を受けるように徹底する。
- ・電気主任技術者に対し、定期的に保安教育の実施を依頼し、安全作業に必要な知識の取得に努める。

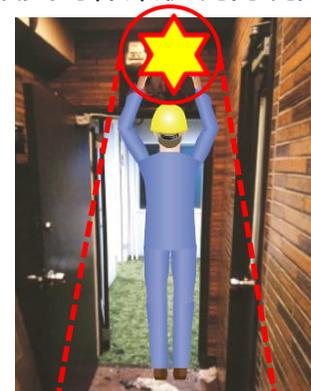
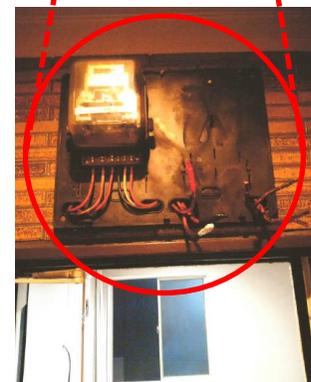
被災時作業状況再現図

当該事業場での分電盤移設工事の際に、作業員がキュービクル内の低圧ブレーカーを開放せず、活線状態で動力用ブレーカーの入れ替え作業を行ったため、配線再接続時に誤って活線部を短絡したことにより発生したアークで火傷を受傷したことから、死傷事故になった。

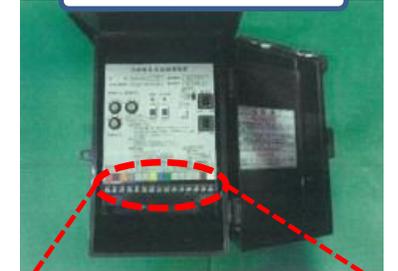
制御装置内部の状態

引込柱移設工事において、移設工事中に地絡方向継電器用電源変圧器（P1、P2）回路に別電源を接続したことによる過電流が流れたため、当該電源変圧器が損傷したことによって、波及事故に至ったものと推定される。

高圧気中開閉器及び地絡方向継電器の外観、地絡方向継電器の電源表示の点灯及び高圧気中開閉器と地絡方向継電器の結合動作試験に異常が無いことを確認する。

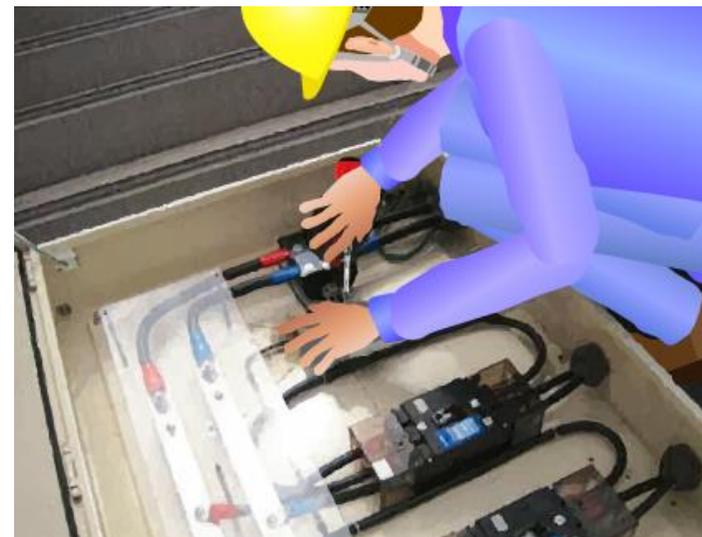
被災時作業状況再現図

配線間の短絡によるアーク発生

- ・太陽電池発電設備定期点検契約を設置者と電気工事業者とで締結していたが、新たに電気保安法人を含めて締結し、連絡を徹底することによって電気主任技術者の立ち会いの下で作業する。
- ・太陽電池発電システムの点検に関する作業標準書を作成するとともに充電部への保護カバー及び保護手袋を着用して点検を行う。
- ・工事業者、下請業者の社員への事故事例及び点検手順の教育を実施する。

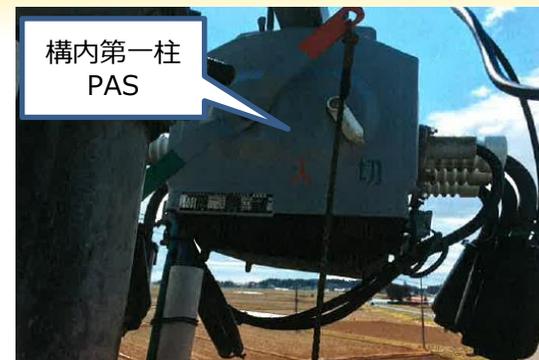
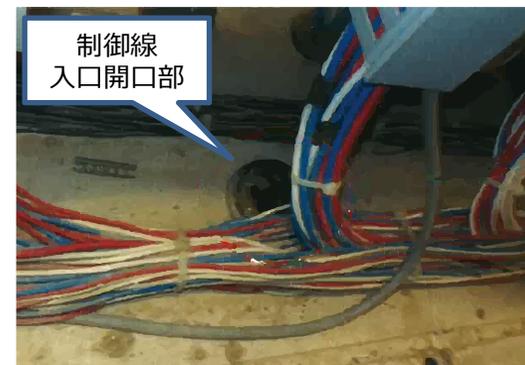
当該事業場の電気工作物が原因で、波及事故が発生。調査の結果、PASは開放状態で、地絡継電器（GR）には動作表示があった。また、PASには焼損痕と外箱変形が確認できた。PASの絶縁抵抗を測定した結果、相間、対地間が絶縁破壊しており、これが原因で波及事故が発生したと判明、その他、受電設備に異常が無いことを確認した。

- ネズミが侵入したと思われるキュービクル内の低圧ケーブル入口開口部、及び制御盤内の制御線入口開口部は、コーキング処理によりふさぐ。

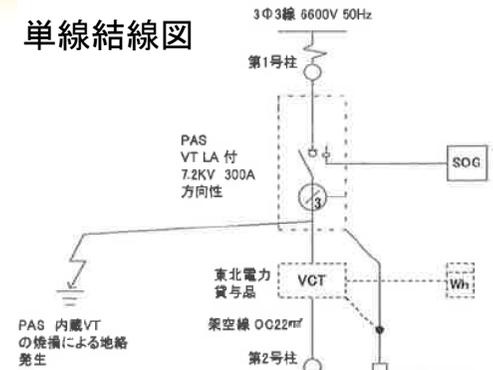
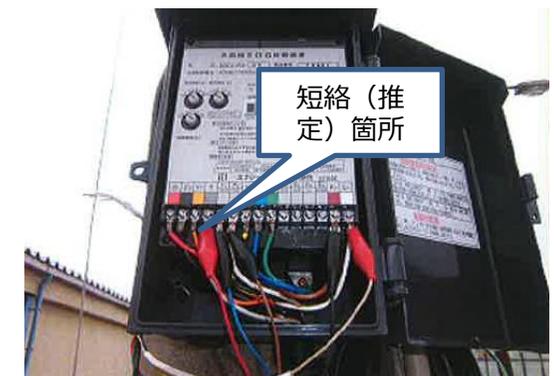
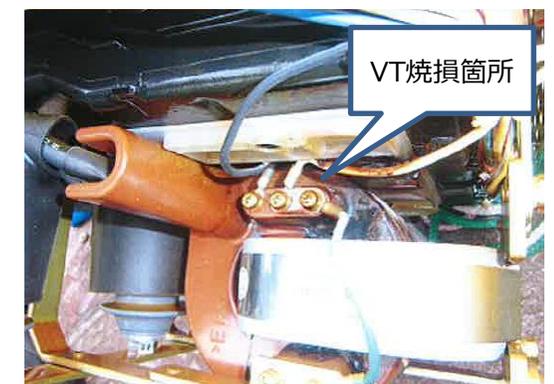
事故発生電気設備：高圧気中負荷開閉器（PAS） 区分開閉器

- (1)年次点検におけるDGR-GR継電器試験を行う際は、P1・P2電源端子に試験用コードを一切接続しない。継電器からカウンタストップ信号を取得する際は空き接点（B1,BC）を使う。
- (2)年次点検におけるDGR-GR継電器試験を行う際の試験器用電源は、他電源（建物コンセント、発電機）を使用し、継電器内の電源は一切使用しない。
- (3)年次点検におけるDGR-GR継電器試験の操作マニュアルを作成し、教育資料とする。

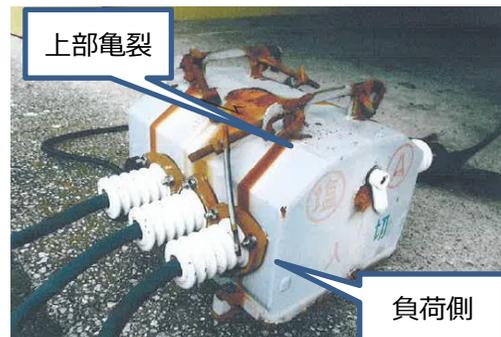
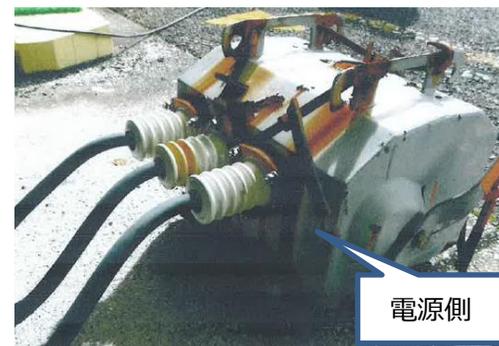
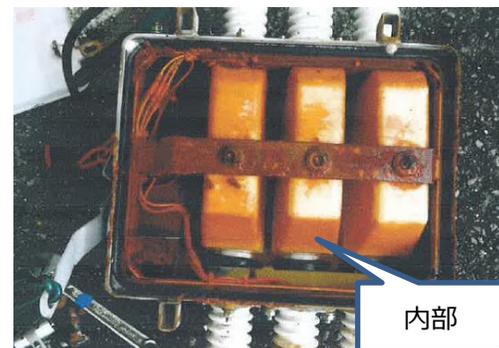
事故発生電気設備：高圧気中開閉器（PAS） 6,600V

事故原因：腐食（化学腐食）

当該事業場の電気工作物が原因で、波及事故が発生。PASの絶縁抵抗を測定した結果、PASの負荷側が絶縁破壊しており、これが原因で波及事故が発生したと判明、その他、受電設備に異常が無いことを確認。

- ・絶縁破壊により破損したPASは、吊り下げ部や外箱上部が腐食しており、外箱の腐食部には亀裂があった。また、外箱底部のボルトやナットも腐食しており、内部については湿気や浸入した雨水によると思われる著しいさびが確認された。
- ・当事業所は温泉地にあり、硫黄を含むガスにPASが晒されたことにより外箱等の腐食が異常に早く進行し、腐食部にできた亀裂から湿気や雨水が浸入し徐々に劣化したものと推定された。
- ・なお、当日は暴風雨で、外部上面の腐食部亀裂から雨水の侵入が増し、絶縁破壊に至ったと考えられる。

- ・ステンレス製ケースのPASを採用する。
- ・推奨更新年10年を経過したPASは、主任技術者と協議の上、計画的に更新する。

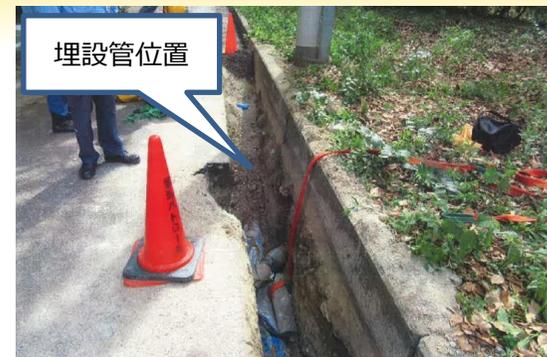
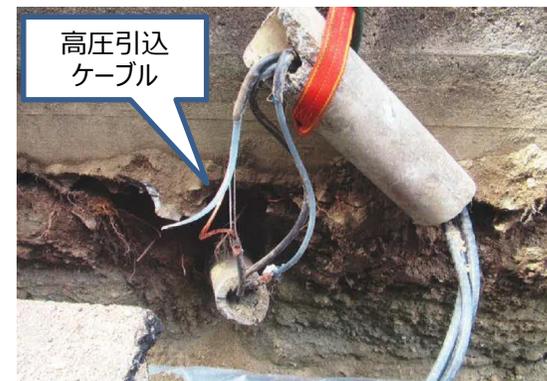
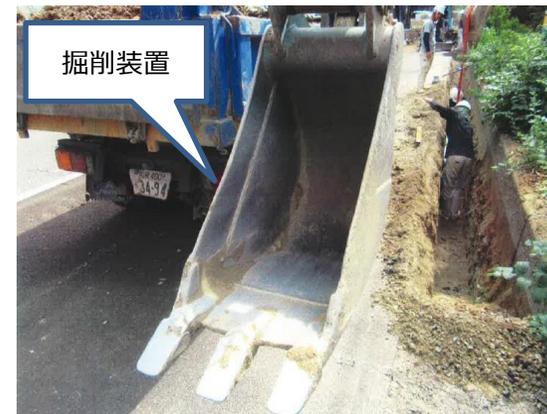
事故発生電気設備：高圧引込ケーブル 6,600V

当該事業所の受電用高圧引込ケーブルが、ハンドホール内で経年劣化により地絡を発生し、高圧ケーブルが直引込であったために地絡保護範囲外となり、波及事故となった。

受電用高圧引込ケーブルの経年劣化（1996年製）により、地絡が発生した。

- ・埋設管表示ピンを取り付けて埋設位置を表示する予定。
- ・構内柱を建柱し、高圧気中開閉器（方向性地絡継電器付）を設置予定。

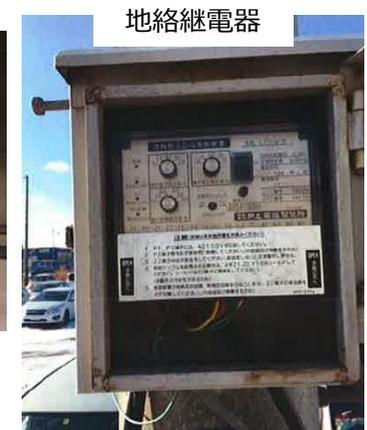
事故発生電気設備：避雷器

- 地絡継電器の制御電源が、電気室内主遮断装置の負荷側から供給されていることが分かるように表示をする。
- 担当電気管理技術者が当該事業所に到着できていない状況で、代行の電気管理技術者が事故調査を行った際の良否の判断については、代行者のみの判断とせず、電話等により担当者と連携を取り、担当者の指示を仰いで判断をする。

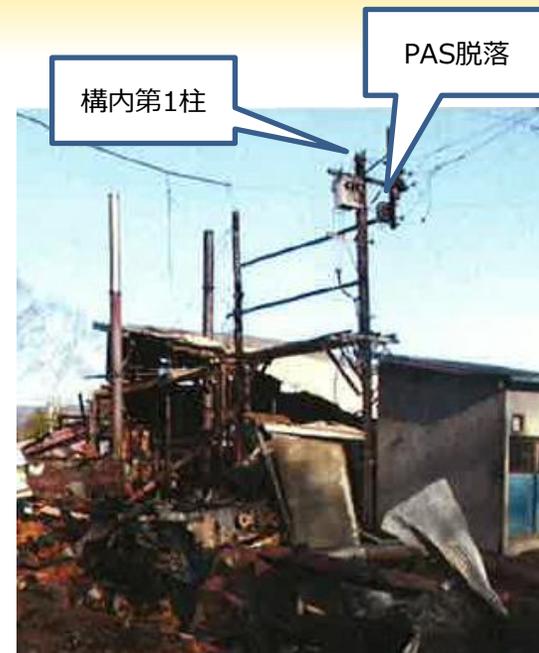
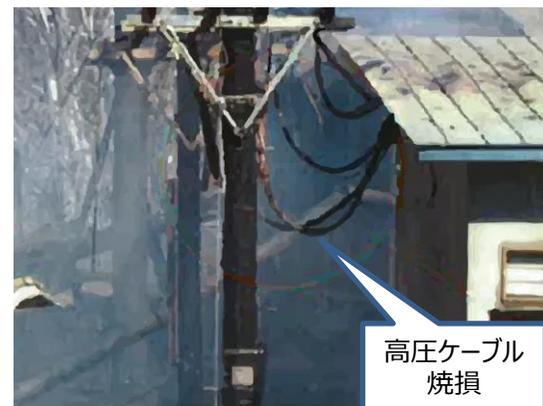
事故発生電気設備：高圧ケーブル

- ・電源内蔵タイプの高圧気中開閉器を採用する。
- ・構内第1柱を建屋から離れた位置に設置する。
