# 製品評価技術基盤機構（N I T E）の 電気保安技術支援業務・事故事例について

独立行政法人 製品評価技術基盤機構（NITE）  
国際評価技術本部 電力安全センター  
電力安全システム室 蛸谷 勝司

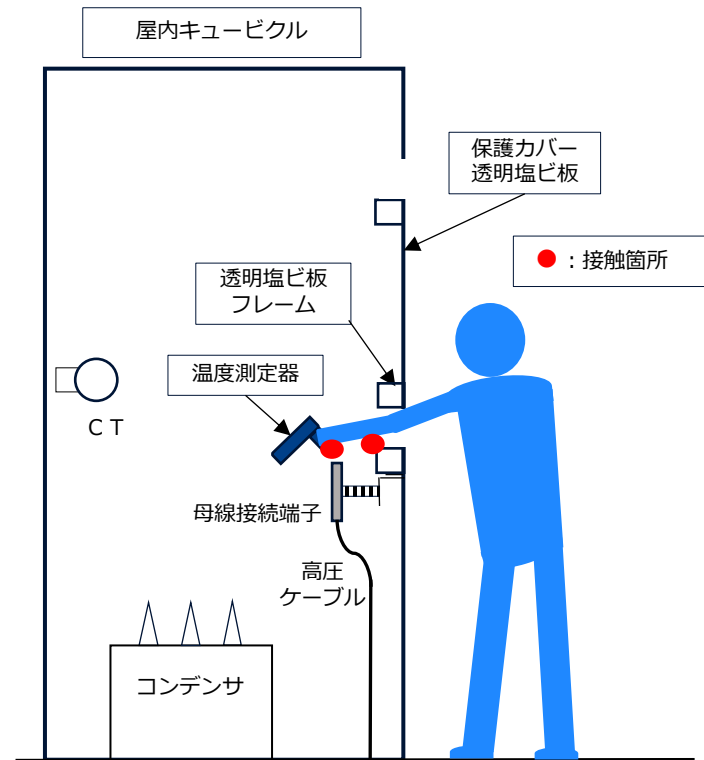
人差し指・中指・薬指  
各第一関節 挫創

- 作業前に保護具の状態（靴底のすり減りなど）を確認し、劣化や壊れがある場合は早急に取り替え、水気の発生など周囲の状況に注意を払う。
- 月次点検における実施要領及び作業手順を作成し、事前の作業分担、危険予知活動及び適切な保護具の着用等を定め、作業前ミーティングでお互いに情報を共有する。
- 点検を行う場合は、充電部分との軀側距離60cm以上を確保し、60cm以内に近づく場合は、絶縁用保護具（高圧ゴム手袋）を着用するよう、各保安業務担当者に周知する。

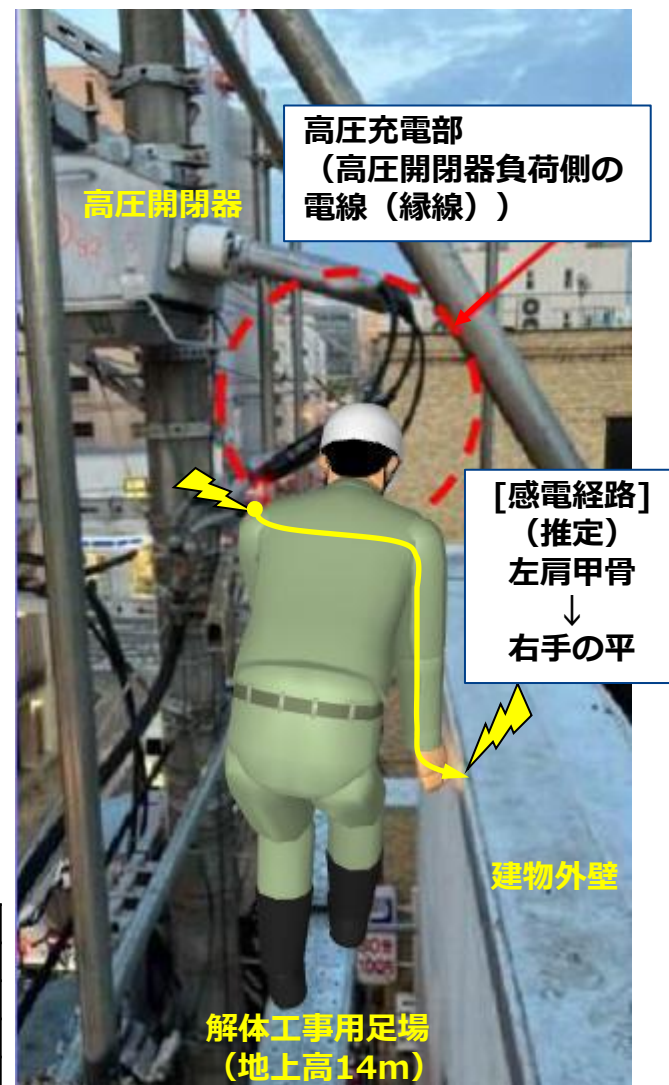
被災場所：高圧配電線路（架空配電線路）  
事故発生電気設備：6kV配電線  
作業目的：ビル解体工事に伴う足場組立  
事故原因：感電(公衆)／その他  
経験年数：－ 保有資格：－  
被害内容：公衆1名が感電により死亡

感電の状態（イメージ）

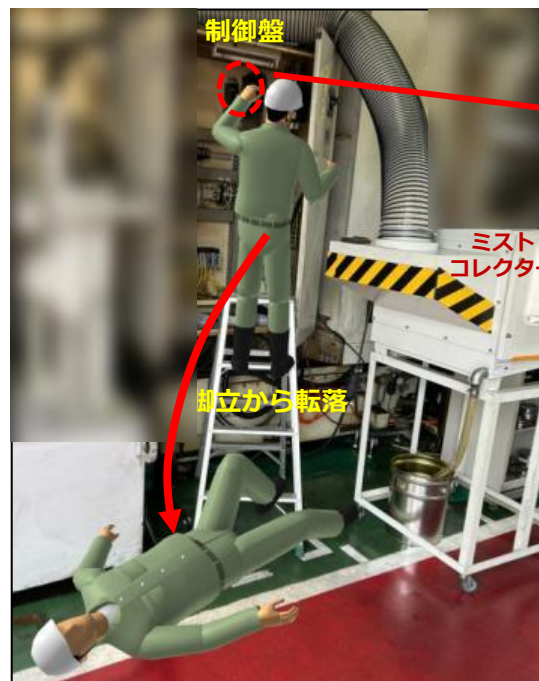
感電（発見時）の状況（イメージ）

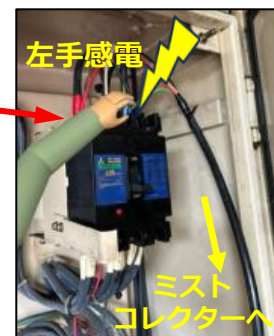
金属切削加工機  
制御盤一次側での  
感電状況（イメージ）

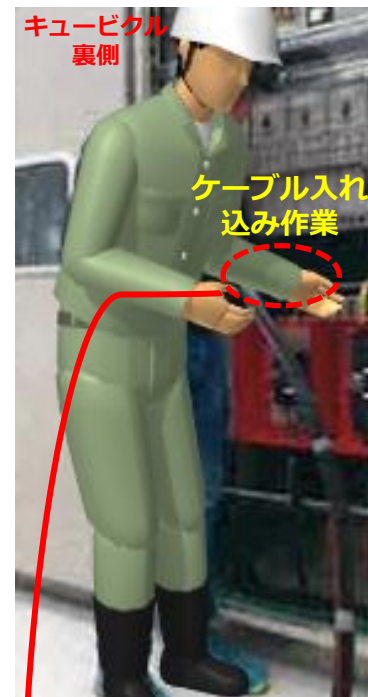
作業及び感電の状況（イメージ）

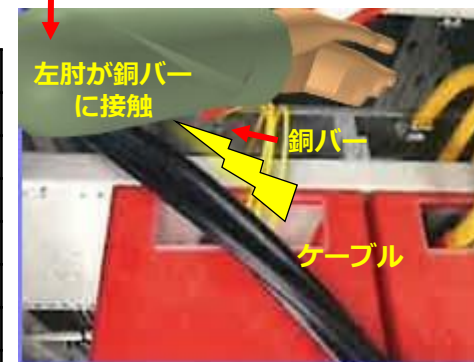
感電状況（拡大）

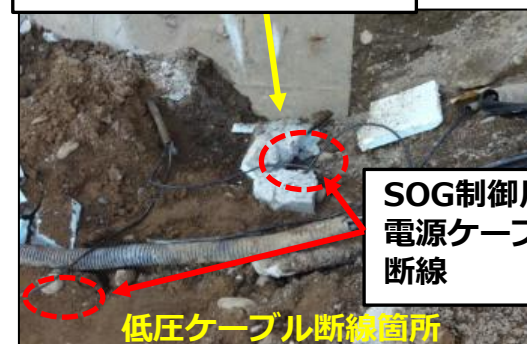
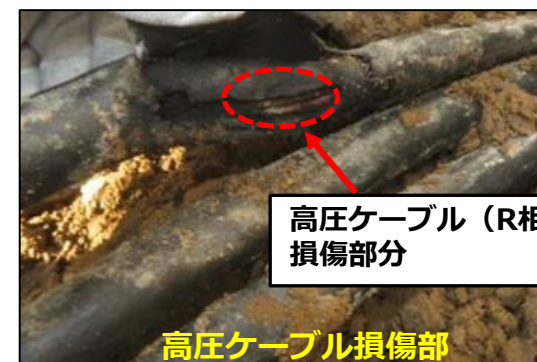
建物の解体工事現場で、重機（ショベルカー）で掘削作業中、埋設高圧引込ケーブルを損傷させ地絡したが、同時にSOG制御用電源ケーブルも断線させてしまい、高圧気中負荷開閉器（PAS）が開放せず、波及事故になった。  
（受電電圧：6,600V）

ショベルが埋設ケーブル（高圧・低圧）に接触。

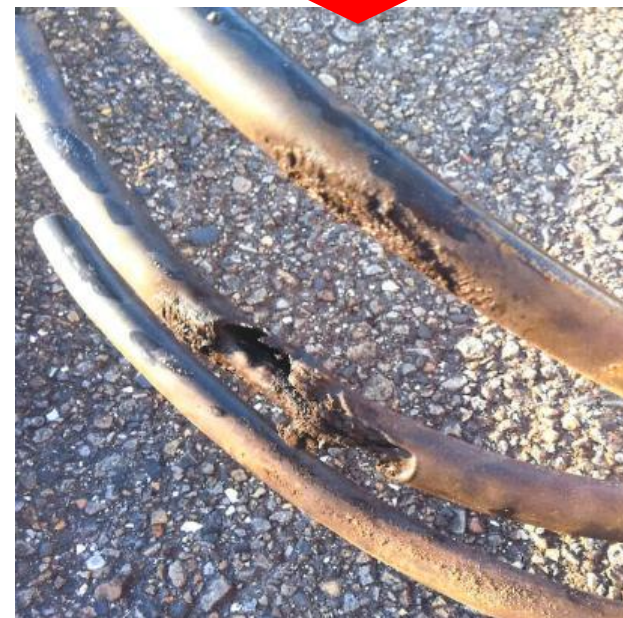
落雷による地域停電が発生したが、近隣が復電したが事業場が復電しないことから、電気主任技術者が現場点検を行ったところ、地絡方向継電器（DGR）に地絡表示があり高圧気中負荷開閉器（PAS）が開放していたことを確認した。高圧絶縁抵抗測定したところ絶縁抵抗値は低いが投入可能と考え、PASを再投入したところ、高圧ケーブルが絶縁破壊して地絡が生じ、波及事故になった。

- ・ 高圧ケーブルは落雷の影響で破損していたが、1,000Vの絶縁抵抗の測定では異常が発見できなかった。
- ・ 停電事故の地絡電流が非常に大きく、構内の継電器が動作する前に変電所の継電器が動作したため、波及事故になったと推定される。

焼損箇所

事故点の除去を行わず、PASの投入操作を行うと、地域停電となる可能性がある。落雷などにより、停電後に事故（故障）点が分からない場合は、絶縁抵抗値のみを判断材料とせず、絶縁耐力試験を実施後異常が無いことを確認したうえで復電操作を進める。

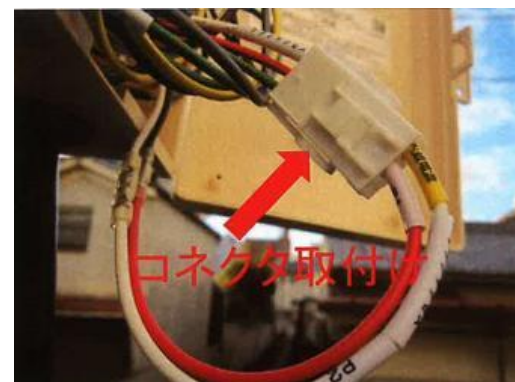
取り付けたコネクタ

年次点検での地絡保護継電器試験において、他電源による制御電源への印加を行う際、制御電源線を離線せずに試験を実施したため、高圧気中負荷開閉器（PAS）内蔵制御電源用変圧器（VT）が焼損した。そのまま焼損に気付かずを送電し内部巻線が短絡、地絡し、また地絡保護継電器が動作しなかったため、波及事故になった。

そのまま焼損に気付かず商用電源（6,600V）の送電を行ったため内部巻線が短絡しVTが絶縁破壊、さらに内蔵VTが焼損していたことで地絡保護継電器に電源が供給されず不動作となり、波及事故に至った。

高圧区分開閉器（VT内蔵）の地絡保護継電器制御電源端子に誤結線防止用コネクタを取付けし、再発防止対策を講じる。
