# 令和4年度の北海道管内の電気事故について

北海道産業保安監督部 電力安全課

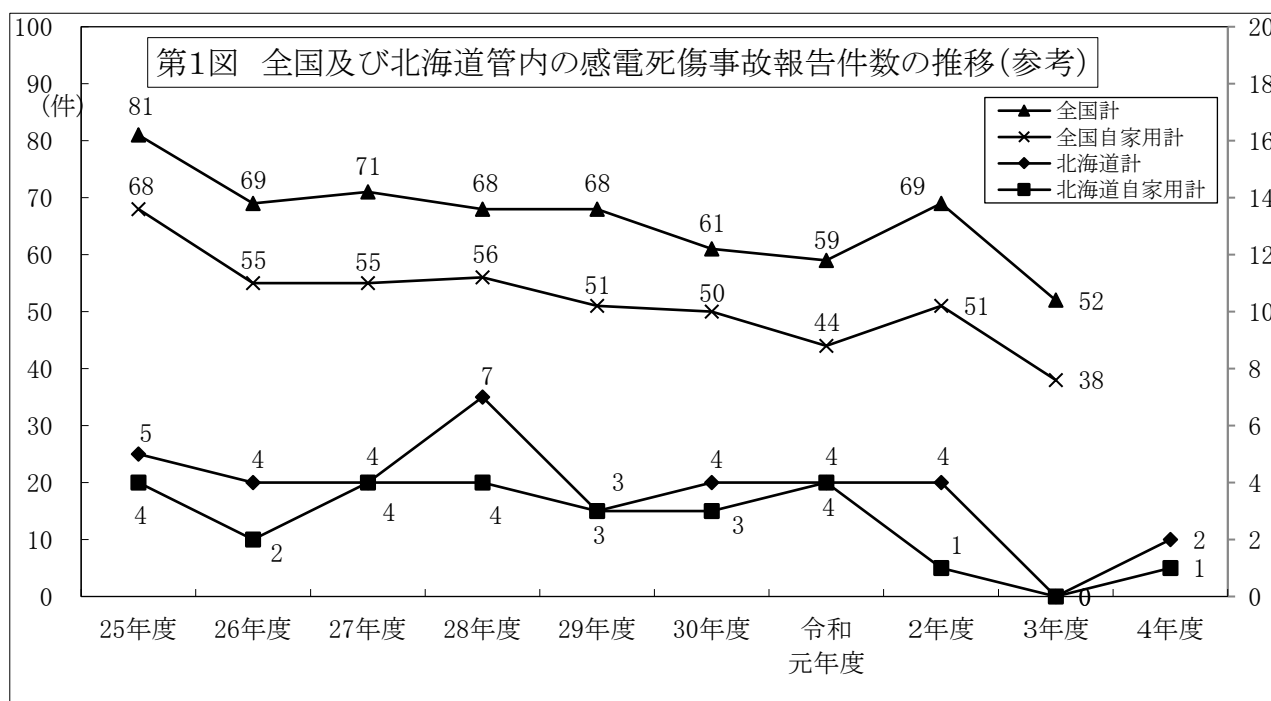
全国及び北海道管内の過去10年間の感電死傷事故報告件数の推移は第1図のとおりで、北海道管内においては、平成28年度に過去10年間で最も多く7件も発生していますが、令和3年度には発生がなく、令和4年度も2件と減少傾向にあります。

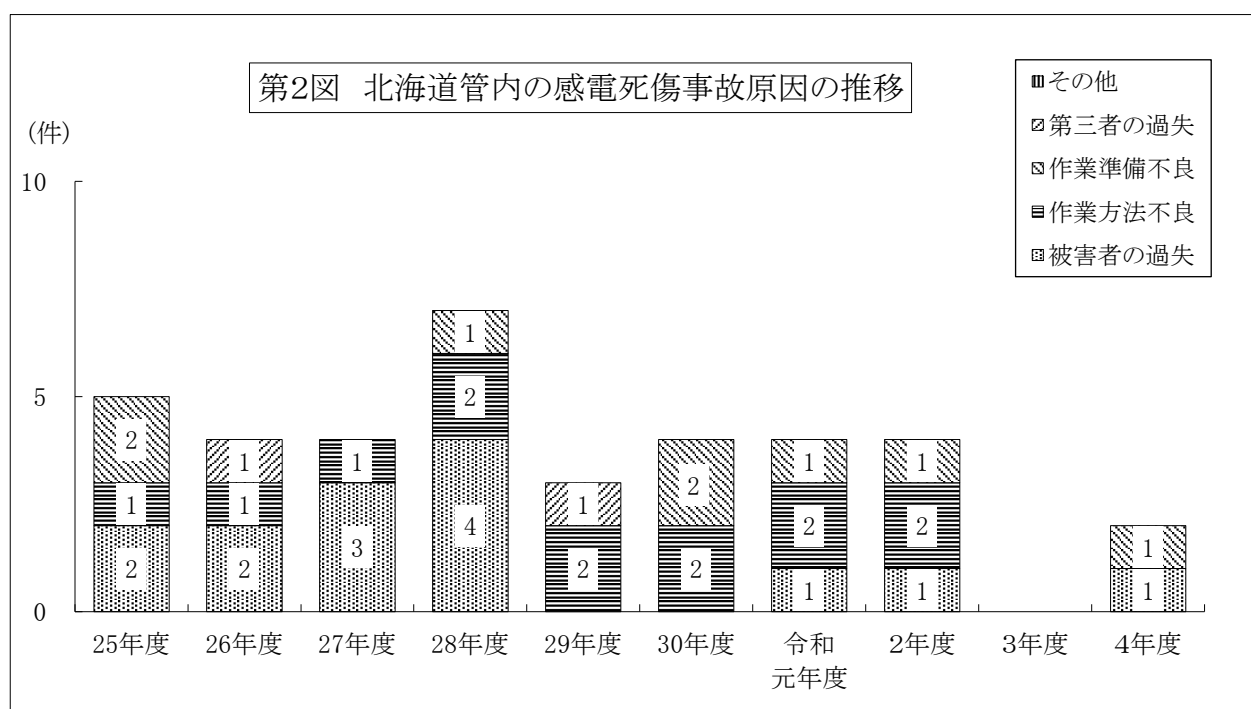
原因別では第2図のとおり、「作業方法不良」が6件、「作業準備不良」が5件、「被害者の過失（作業者）」が3件となっています。

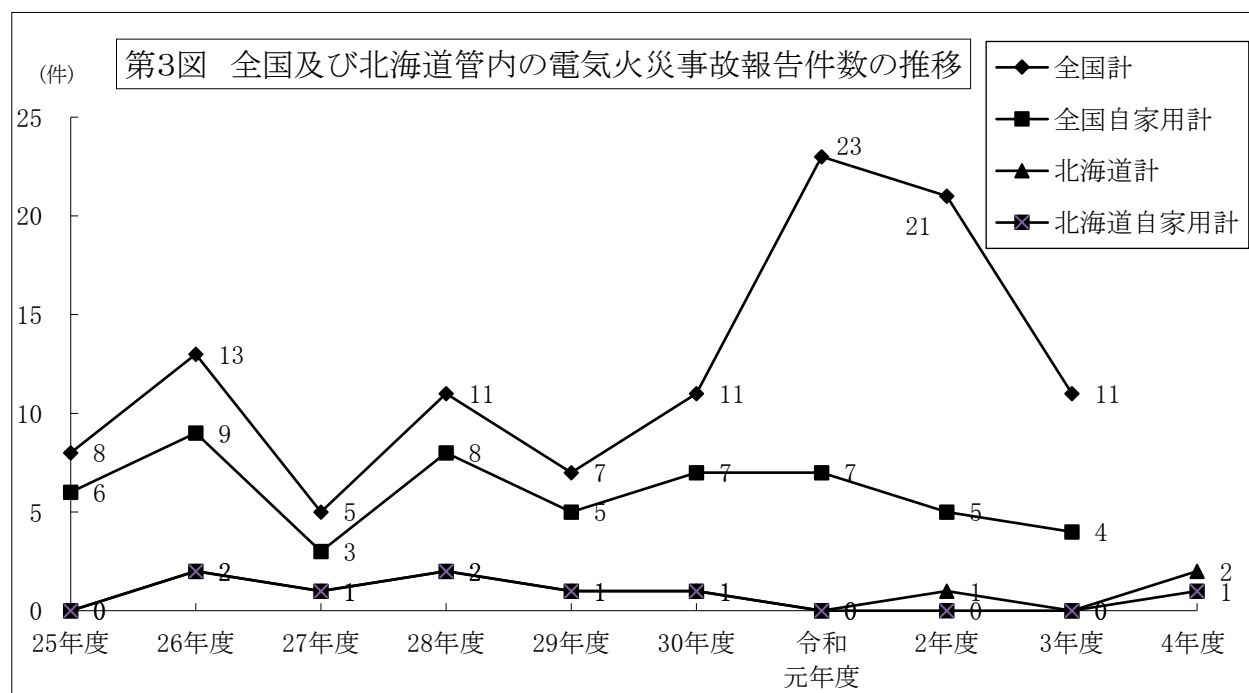
全国及び北海道管内の過去10年間の報告件数の推移は、第3図のとおりです。

北海道管内においては平成25年度には発生はありませんでしたが、それ以降平成30年度まで毎年発生しています。令和になってからは元年度及び3年度に発生がなかったものの、令和4年度には2件の発生がありました。

全国的にみると、各年度で増減はあるものの、最近では10件前後で推移していましたが、令和元年度及び2年度は大幅に増えています。しかし内訳を見ると増加したのは、電気事業の用に供する電気工作物で発生したもので、自家用電気工作物によるものには大きな変動はありませんでした。

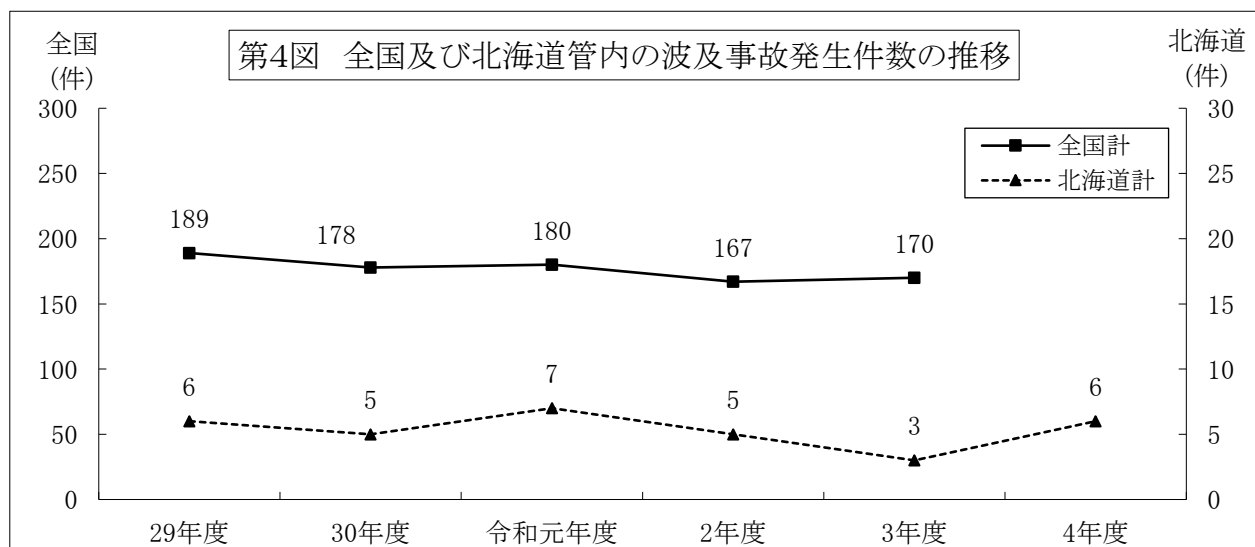
北海道管内の波及事故は、第4図に記載した6年間で32件発生しています。原因は、「保守不完全」によるものが13件、「故意・過失」によるものが10件、「自然劣化」、「他物接触」、「火災」によるものがそれぞれ2件、となっています。

北海道管内においては、この6年間は3～7件で推移しており、大きな変化はありません。

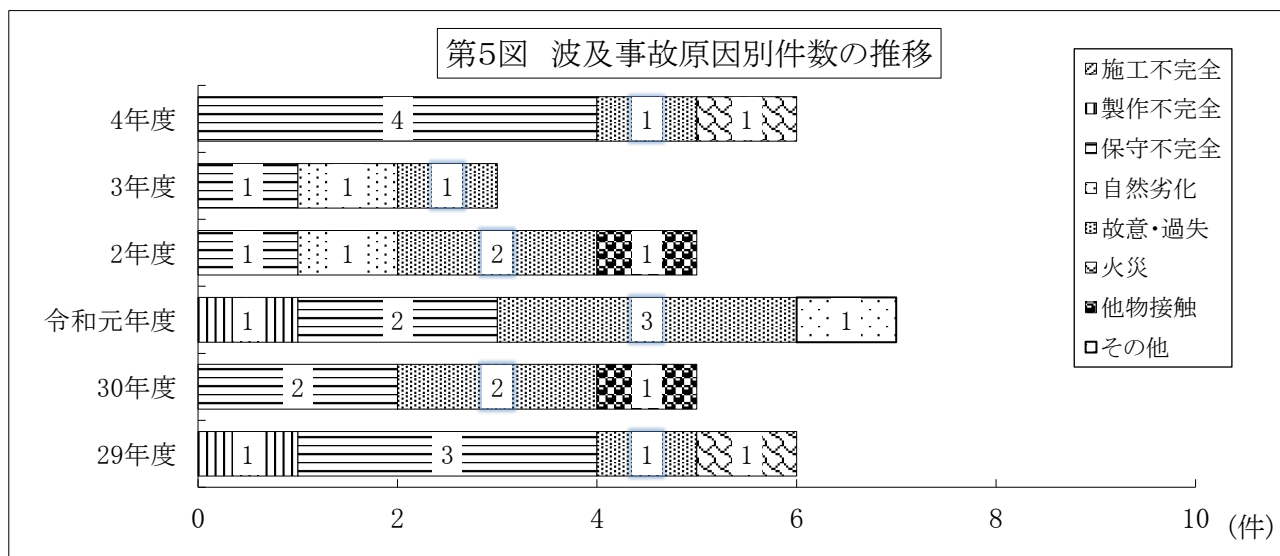
事故を起こした電気工作物は、例年どおり「気中開閉器」によるもの及び「引込ケーブル」によるものが多く、第5図に記載した6年間で発生した32件の事故うち、「気中開閉器」が15件、およそ47%、「引込ケーブル」の事故は7件、およそ22%発生しており、全体のおよそ70%を占めています。

第5図、第6図、第7図は、各年度の波及事故原因を示しています。

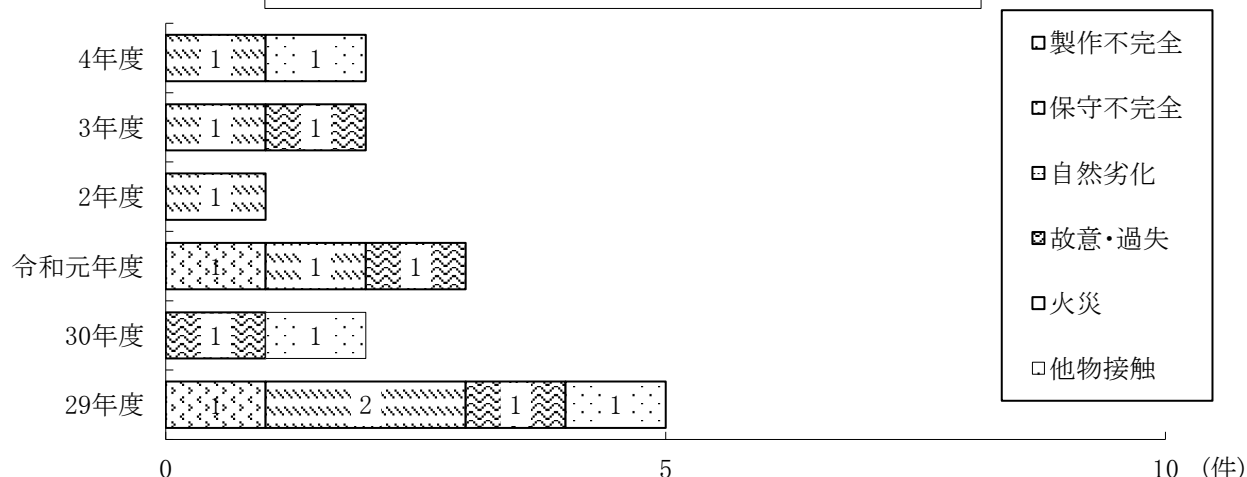
第6図 波及事故原因別件数の推移(気中開閉器)

「気中開閉器」の事故は6年間で15件発生しており、原因は「保守不完全」によるものが6件、「故意・過失」によるものが4件であり、このふたつの原因でおよそ67%を占めています。（第6図）

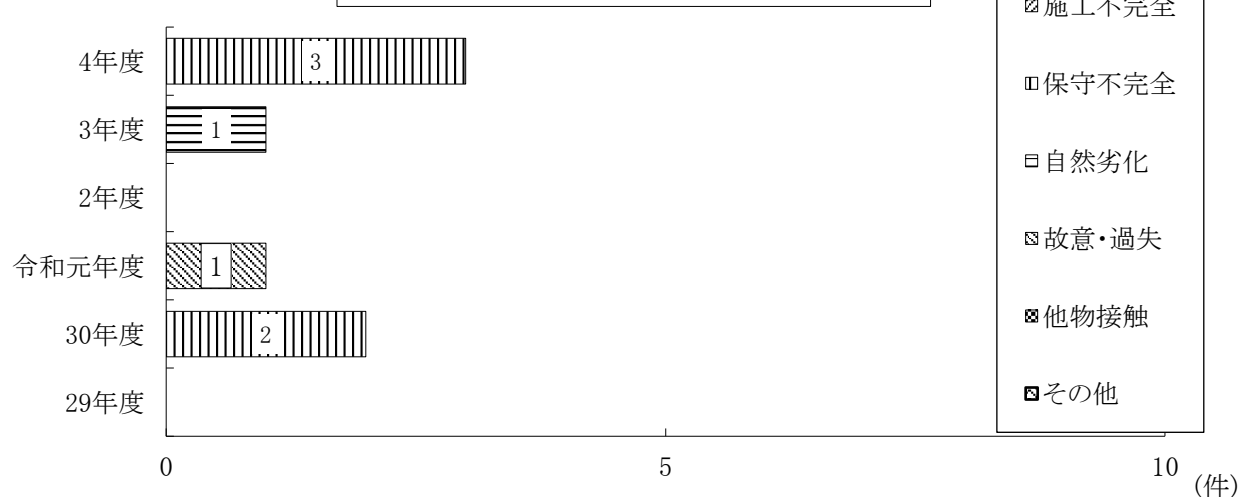
第7図 波及事故原因別件数の推移(引込ケーブル)

「引込ケーブル」の事故は6年間で7件発生しており、原因は「保守不完全」によるものが6件、およそ86%を占めています。（第7図）
