# 令和5年度の北海道管内の電気事故について

北海道産業保安監督部 電力安全課

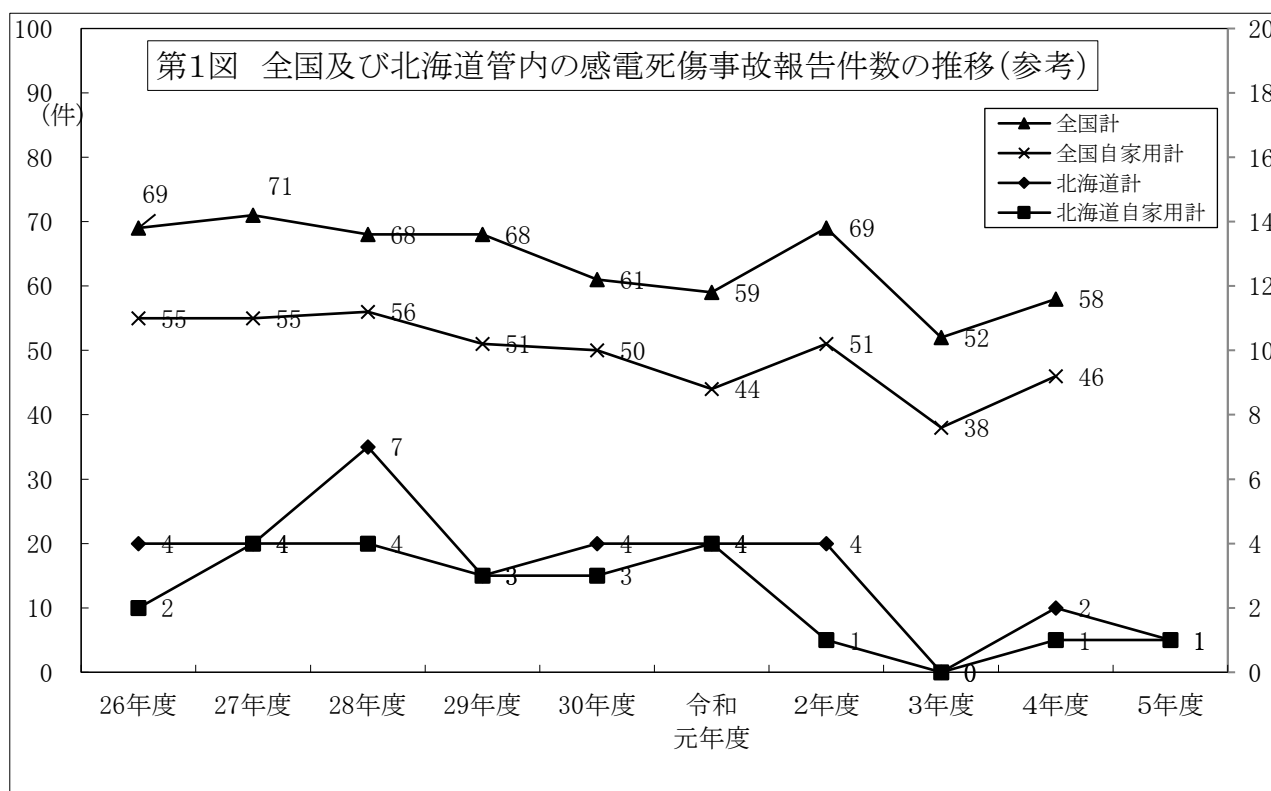
全国及び北海道管内の過去10年間の感電死傷事故報告件数の推移は第1図のとおりで、北海道管内においては、平成28年度に過去10年間で最も多く7件も発生していますが、令和3年度には発生がなく、令和4年度2件、令和5年度1件と減少傾向にあります。

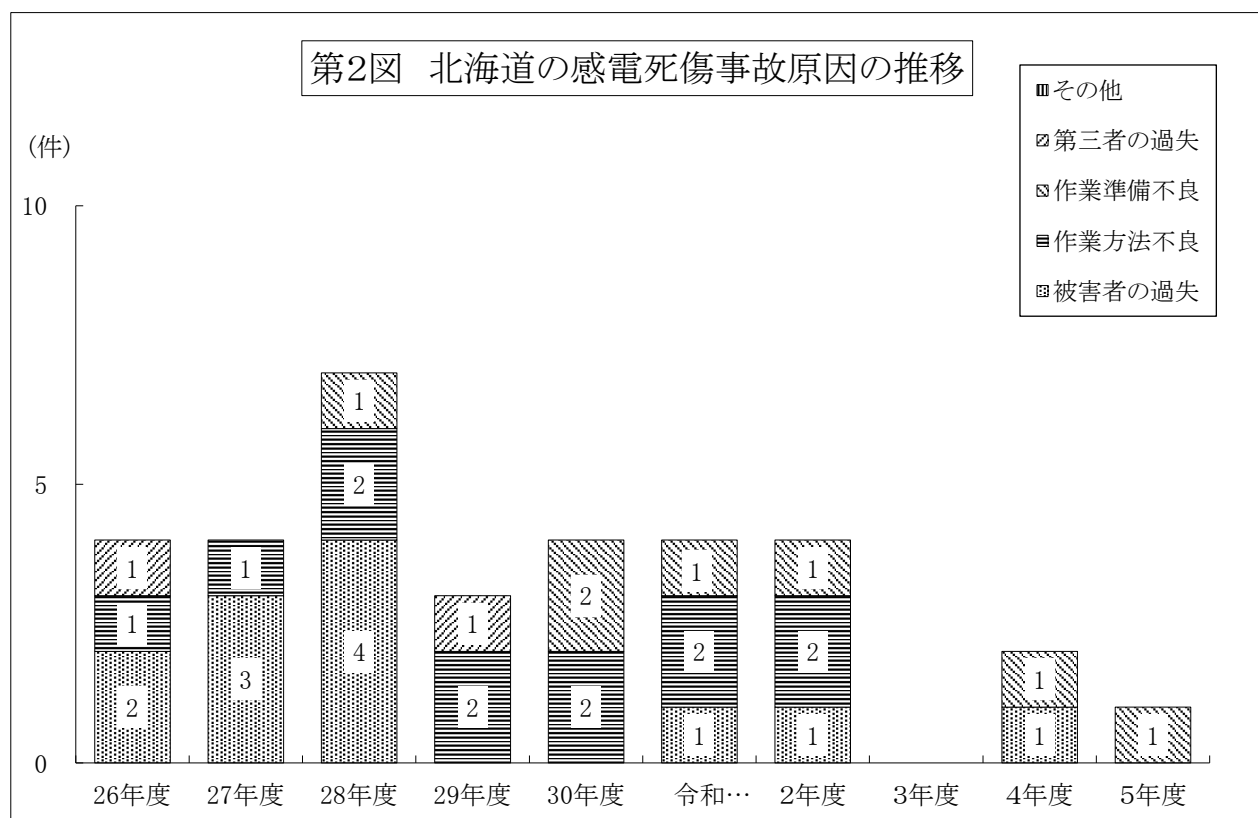
原因別では第2図のとおり、「作業方法不良」が4件、「作業準備不良」が4件、「被害者の過失（作業者）」が3件となっています。

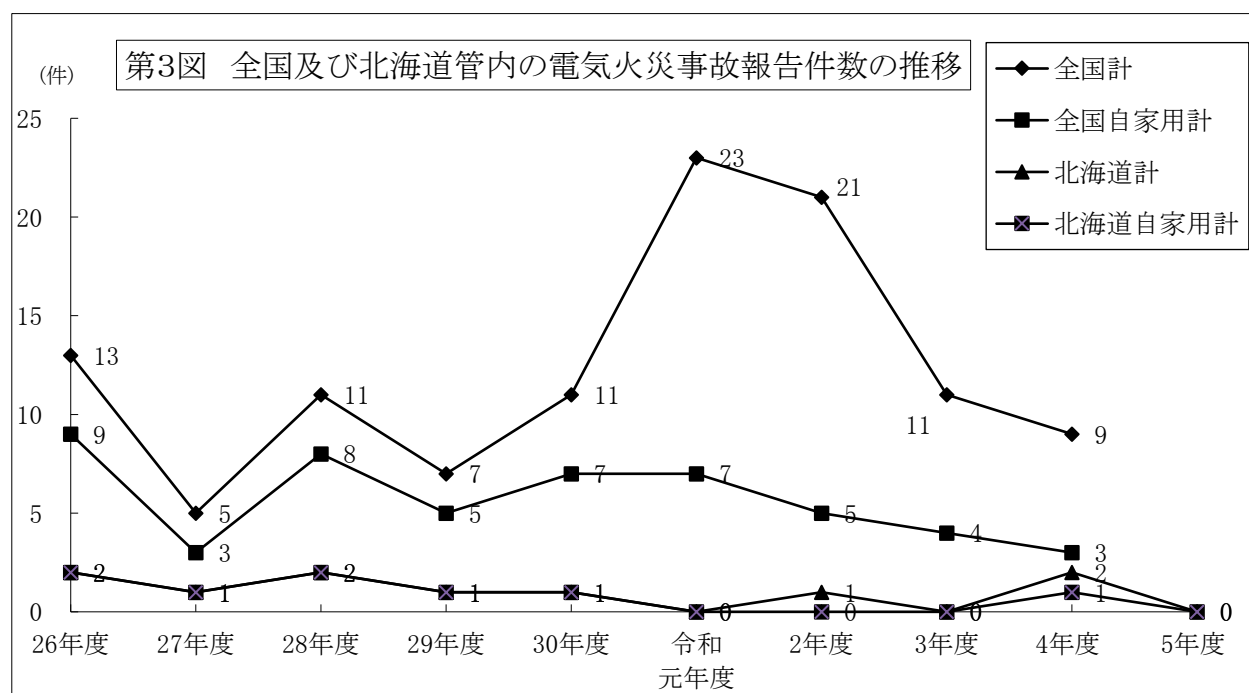
全国及び北海道管内の過去10年間の報告件数の推移は、第3図のとおりです。

北海道管内においては平成25年度には発生はありませんでしたが、それ以降平成30年度まで毎年発生しています。令和3年度及び令和5年度に発生がなかったものの、令和4年度には2件の電気火災事故がありました。

この10年間では10件の電気火災が発生していますが、そのうち8件が自家用電気工作物で発生しています。

全国的にみると、各年度で増減はあるものの、最近では10件前後で推移していましたが、令和元年度及び2年度は大幅に増えています。しかし内訳を見ると増加したのは、電気事業の用に供する電気工作物で発生したもので、自家用電気工作物によるものには大きな変動はありませんでした。

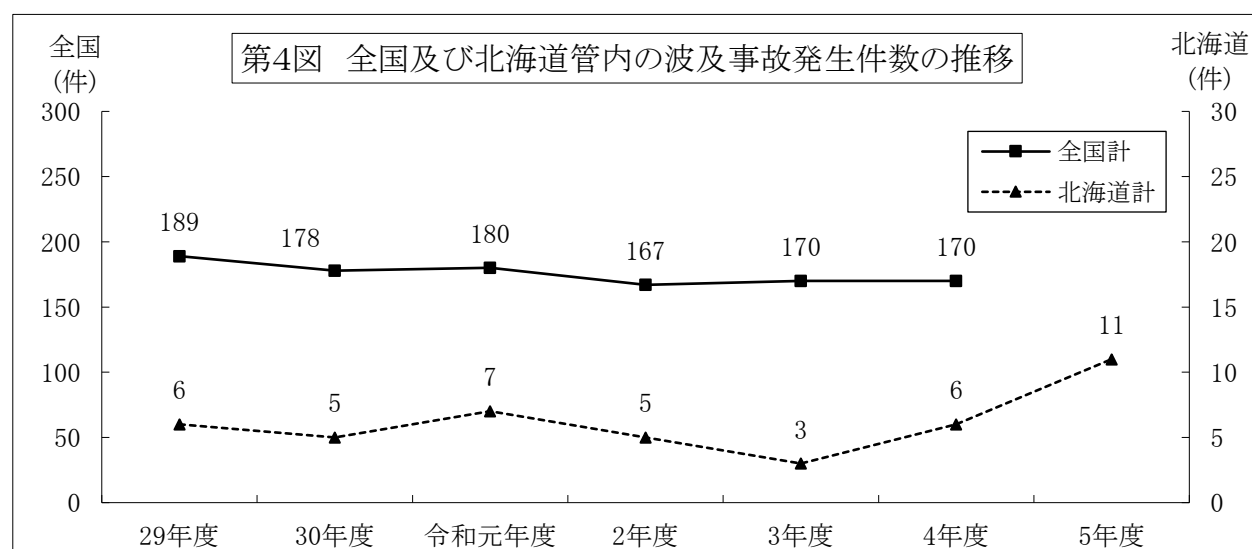
北海道管内の波及事故は、第4図に記載した7年間で43件発生しています。原因は、「保守不完全」によるものが16件、「故意・過失」によるものが12件、「自然劣化」によるものが7件、「製作不完全」、「他物接触」、「火災」、「その他」によるものがそれぞれ2件、となっています。

北海道管内においては、この6年間は3～7件で推移しておりましたが、令和5年度は11件の波及事故が発生し、そのうち6件が引込ケーブルの事故でした。

波及事故の集計に当たって、平成28年4月の電気関係報告規則改正により、自然現象に起因する波及事故（風雨、雷等）は、速報（事故発生後24時間以内に事故の発生概要の報告を求めるもの）のみの扱いとなっており、さらに、経済産業省で取りまとめている「電気保安統計」の「自家用電気工作物を設置する者の電気事故件数の推移（事故種類別）」では、平成29年度から自然現象に起因する波及事故を除いていることから、これまでの統計と同じ要素で比較すると分かりにくくなるため、第4図から第7図のグラフは平成29年度以降の自然現象に起因する波及事故以外の波及事故により作成しています。

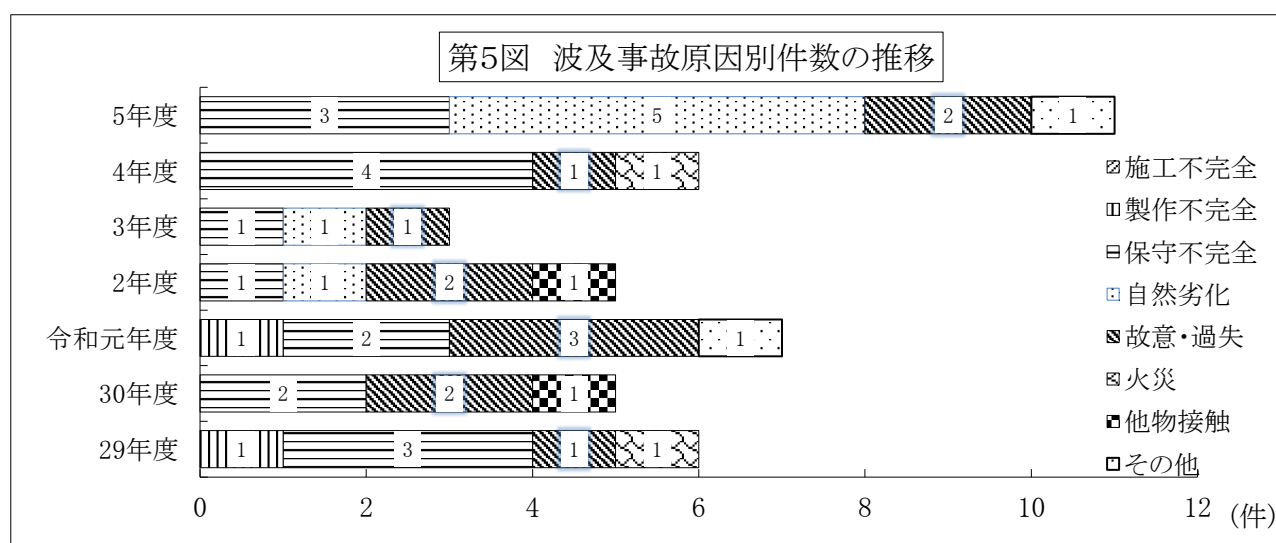
事故を起こした電気工作物は、例年どおり「気中開閉器」によるもの及び「引込ケーブル」によるものが多く、第5図に記載した7年間で発生した43件の事故うち、「気中開閉器」が18件、およそ42%、「引込ケーブル」の事故は13件、およそ30%発生しており、全体のおよそ72%を占めています。

第5図、第6図、第7図は、各年度の波及事故原因を示しています。

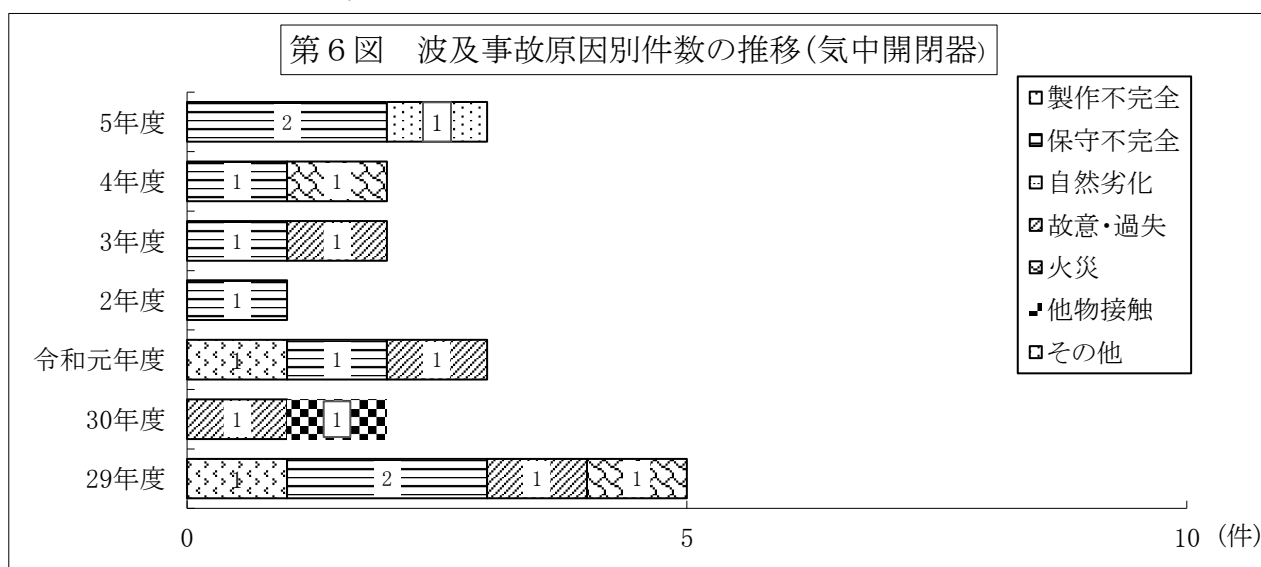
「気中開閉器」の事故は7年間で18件発生しており、原因は「保守不完全」によるものが8件、「故意・過失」によるものが4件であり、このふたつの原因でおよそ67%を占めています。（第6図）

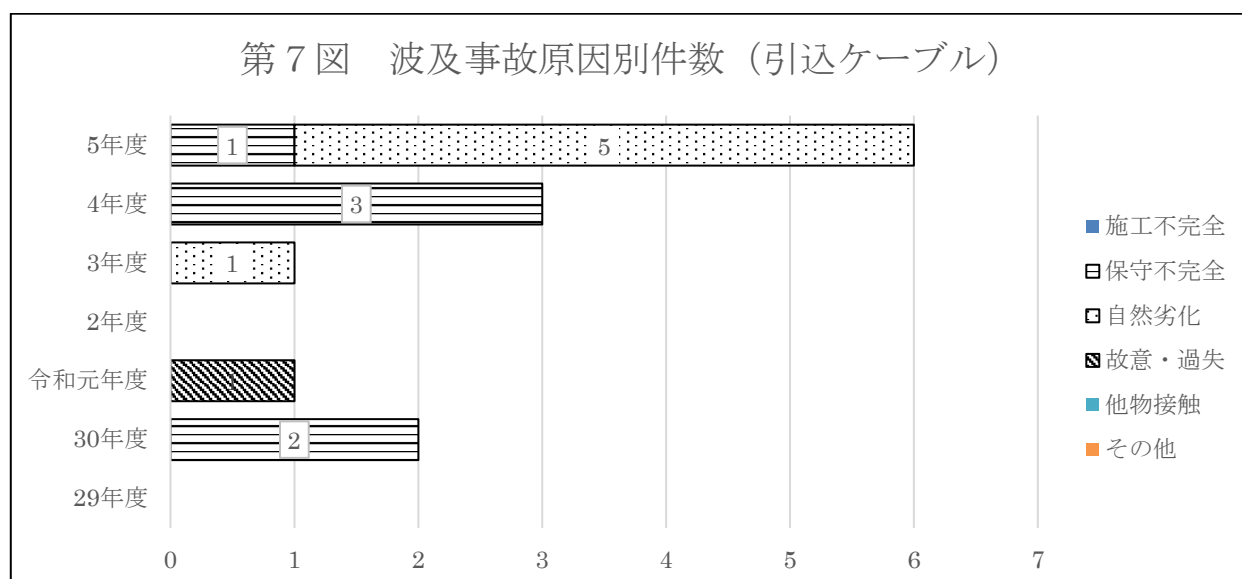
「引込ケーブル」の事故は7年間で13件発生しており、原因は「保守不完全」によるものが6件、「自然劣化」によるものが6件、「故意・過失」によるものが1件発生しています。（第7図）
