高圧絶縁状況の常時監視（高圧受変電設備）  
（スマート保安技術カタログ 保技2022 10003-01）

エネサーブ株式会社

2025年7月

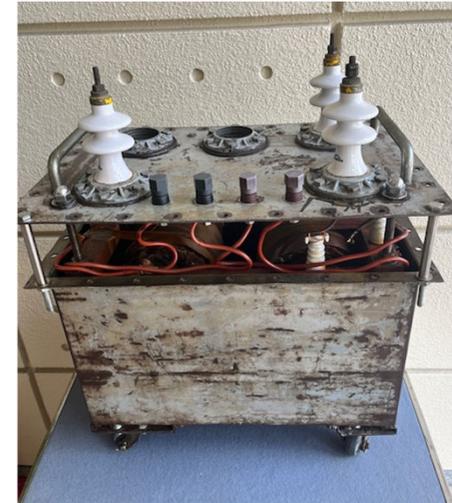
創業者が1965年に  
自己作成した耐圧試験器

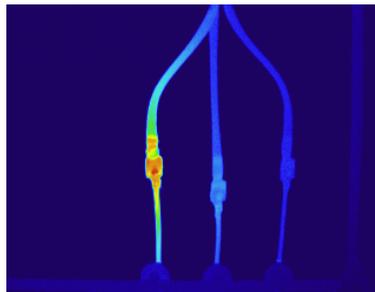
熱画像

当社では、通電状態で温度測定、並びに負荷電流測定を行い、過熱の有無をチェック

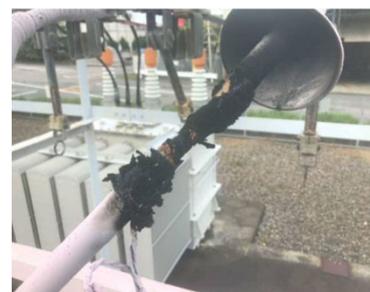
ケーブル焼損

接続箇所や締付け箇所が発熱し、許容値を超えると酸化被膜が生成し事故に発展

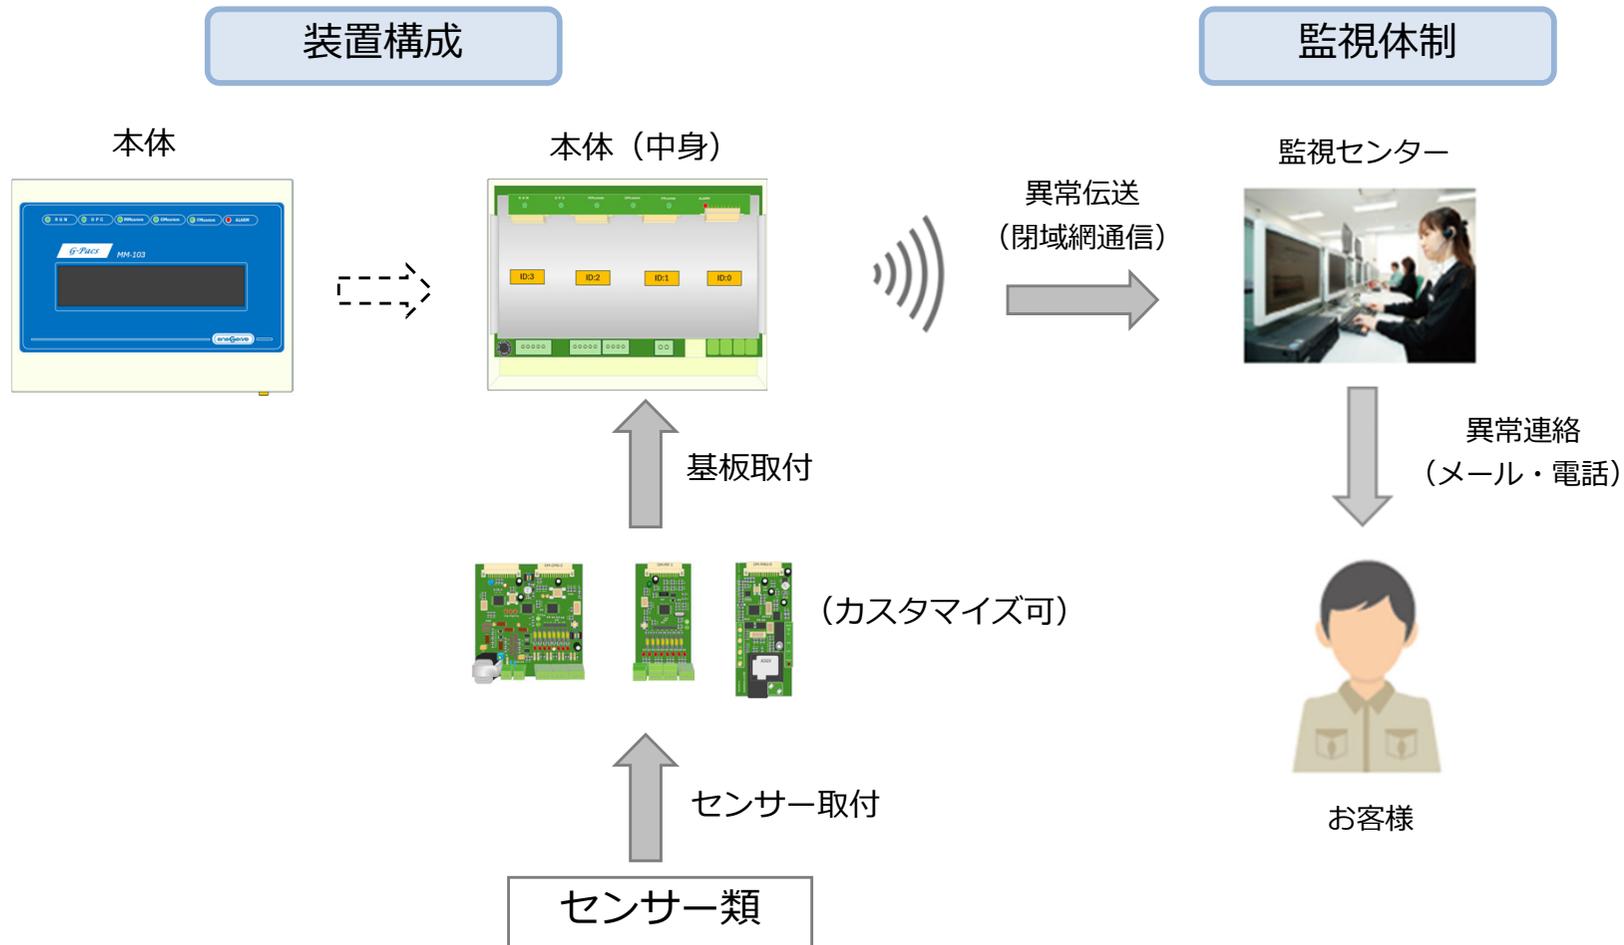
年1回の停電（または無停電）点検は、あとの364日は無防備の状態である  
→ 常時絶縁監視を行い、事故の前兆を監視している

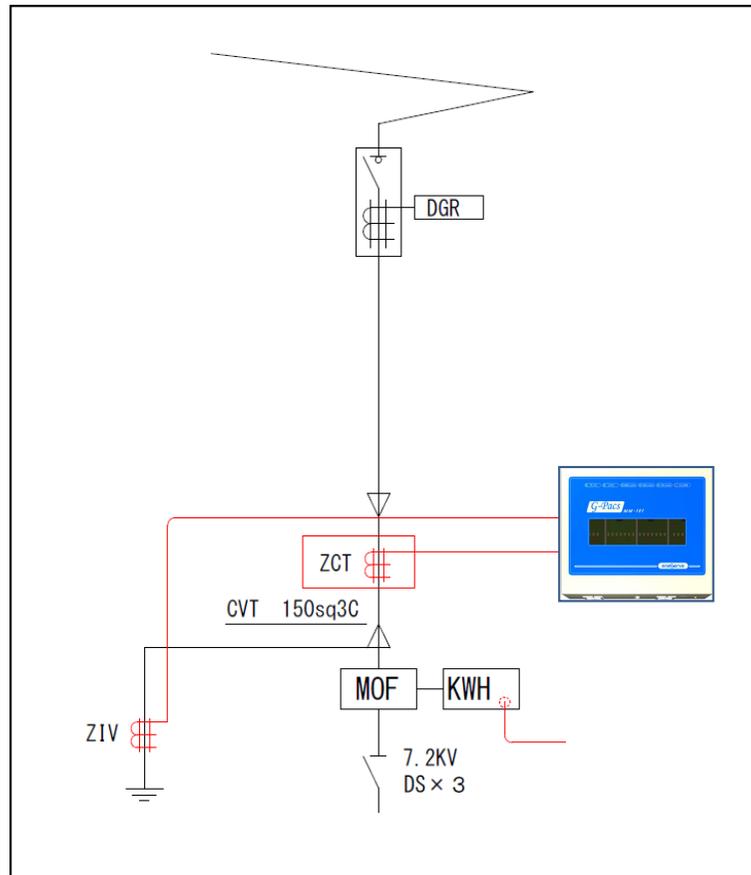
- （高圧受電）引込ケーブルにZCT、シールドアースに方向判別センサーを取付
- （特高受電）EVT三次電圧を検出（または51G地絡過電流Ryを計測）

ZCTセンサー

方向判別（ZIV）センサー

漏洩電流値、Hz数、構内・構外の方向性を検出

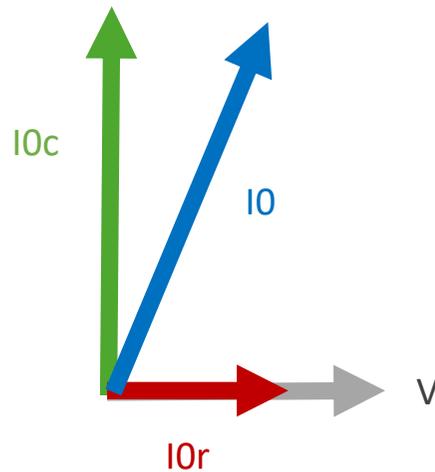
(IOrモジュール)

変圧器 B 種接地に専用 C T を設置、監視モジュールの入力電圧との位相差より抵抗分漏洩電流  $I_{Or}$  を演算計測  
 50mA以上を警報値とし感電や火災の原因となる漏洩電流を監視  
 低圧漏電を常時監視することで、月次巡回点検の延伸が可能

$I_{Or}$ は、抵抗分漏れ電流と言われ、  
 機器や配線劣化により絶縁不良があれば  
 漏電火災や感電事故の可能性がある

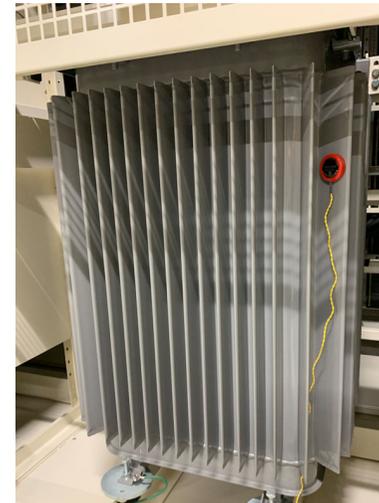
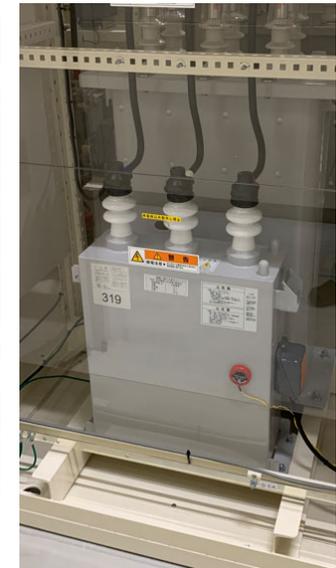
温度センサー (70度、110度)

変圧器・コンデンサ・リアクトルの外壁温度が70℃  
(モールド変圧器は105℃) を超えると警報出力

温度設定 (70℃・105℃) よりも約10℃を下回ると復帰信号を出力
