# 令和6年度の北海道管内の電気事故について

北海道産業保安監督部 電力安全課

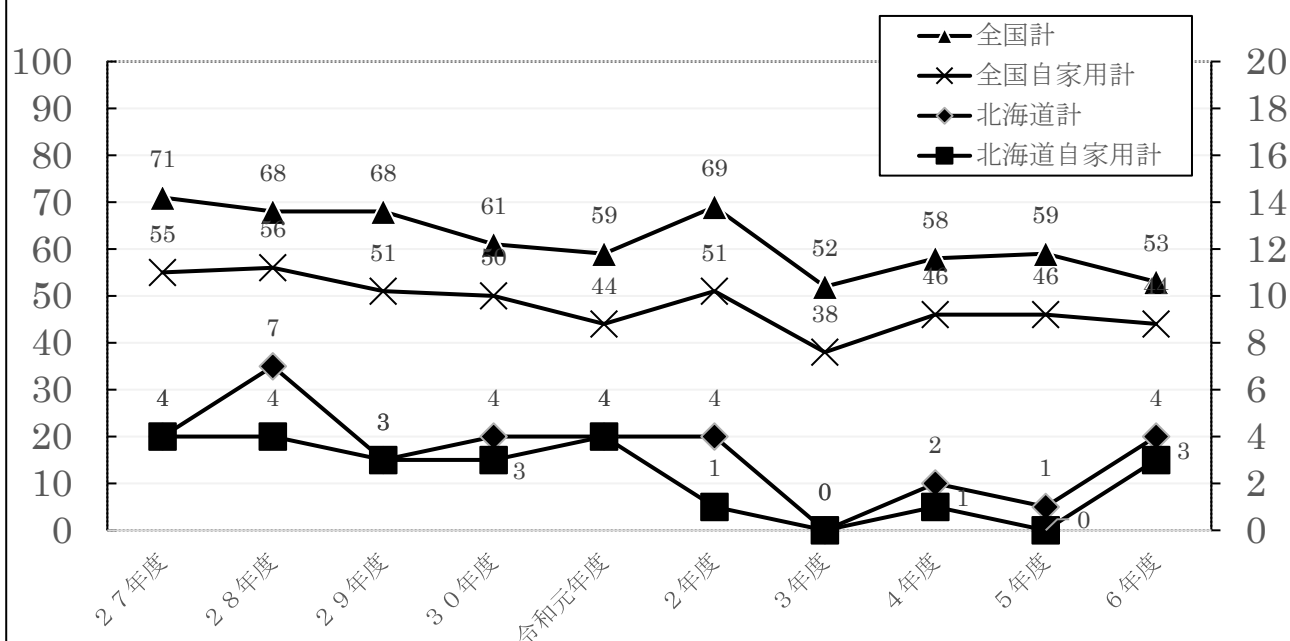
第1図 全国及び北海道管内の感電死傷事故報告件数の推移（参考）

全国及び北海道管内の過去10年間の感電等死傷事故報告件数の推移は第1図のとおりで、北海道管内においては、平成28年度に過去10年間で最も多く7件も発生していますが、令和3年度には発生がなく、令和5年度1件と減少傾向でしたが、令和6年度4件と増加に転じました。

北海道管内における令和2年度から令和6年度の5年間について見てみると、11件の感電等死傷事故が発生し、自家用電気工作物が6件、電気事業の用に供する電気工作物は5件となっています。

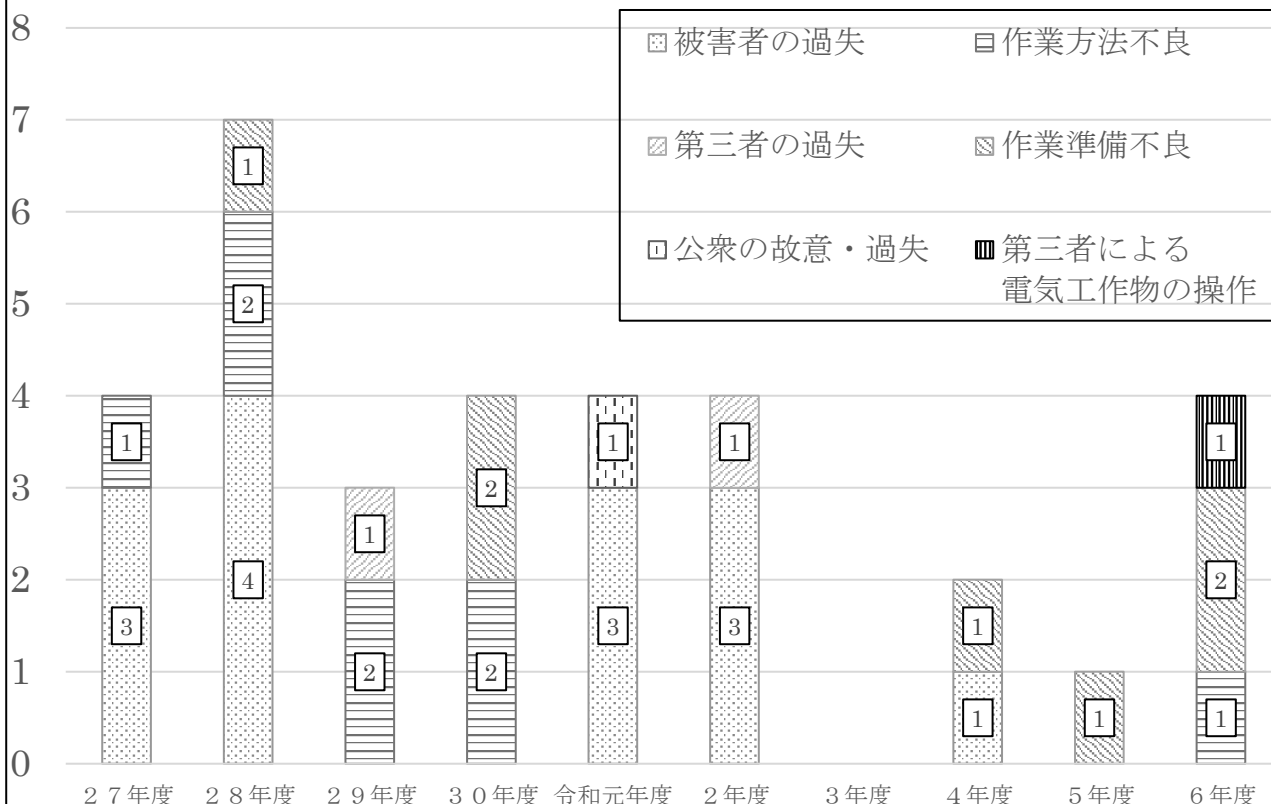
第2図 北海道の感電等死傷事故原因の推移

原因別では第2図のとおり、「被害者の過失（作業者）」が5件、「作業方法不良」が3件、「作業準備不足」が2件、「第三者の過失」が1件となっています。

令和6年度は、自家用電気工作物（需要設備）では「被害者の過失（作業者）」が2件、「作業準備不良」が1件発生しています。また、電気事業の用に供する電気工作物では「第三者による電気工作物の操作」が1件、発生しています。

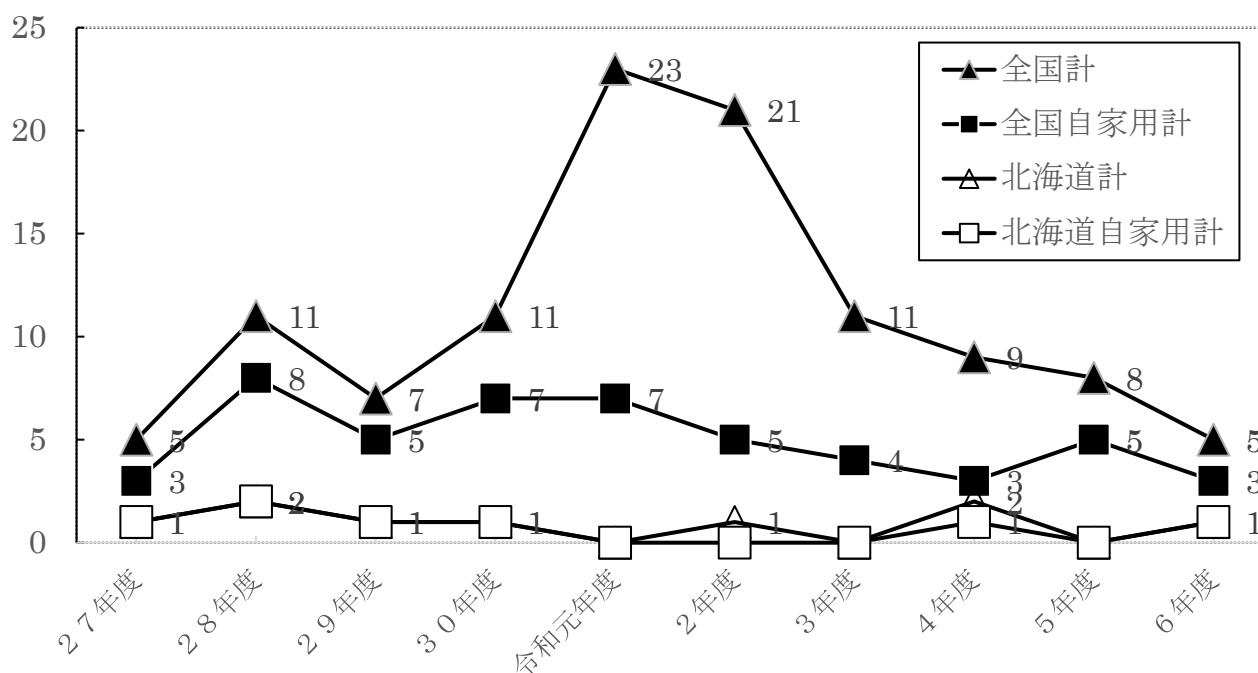
第3図 全国及び北海道管内の電気火災事故報告件数の推移

全国及び北海道管内の過去10年間の報告件数の推移は、第3図のとおりです。

北海道管内においては平成25年度には発生はありませんでしたが、それ以降平成30年度まで毎年発生しています。令和3年度及び令和5年度に発生がなかったものの、令和4年度には2件の電気火災事故がありました。

この10年間では9件の電気火災が発生していますが、そのうち7件が自家用電気工作物で発生しています。

全国的にみると、各年度で増減はあるものの、最近では10件前後で推移していましたが、令和元年度及び2年度は大幅に増えています。しかし内訳を見ると増加したのは、電気事業の用に供する電気工作物で発生したもので、自家用電気工作物によるものには大きな変動はありませんでした。

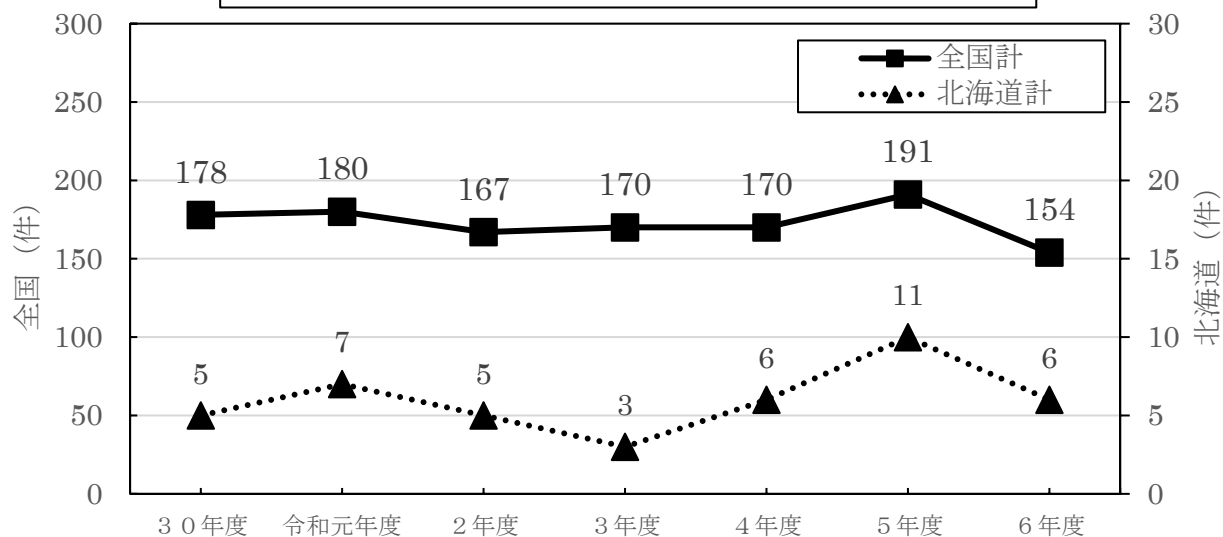
第4図 全国及び北海道管内の波及事故発生件数の推移

北海道管内の波及事故は、7年間で43件発生しています。

求めるもの)のみの扱いとなっており、さらに、経済産業省で取りまとめている「電気保安統計」の「自家用電気工作物を設置する者の電気事故件数の推移(事故種別)」では、平成29年度から自然現象に起因する波及事故を除いていることから、第4図から第7図のグラフは、自然現象に起因する波及事故を除いた件数となっています。

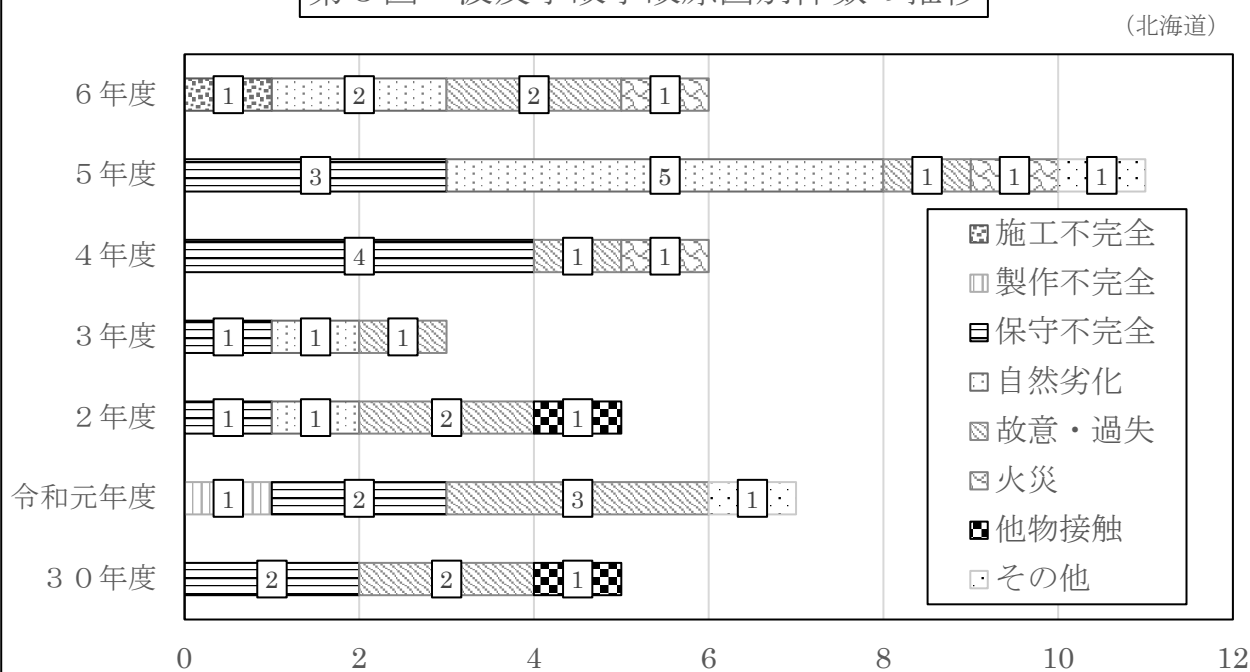
第5図 波及事故原因別件数の推移

原因別で見ると、「保守不完全」が15件、「故意・過失」が12件、「自然劣化」が9件、「火災」が3件、「他物接触」が2件、「施工不完全」「その他」がそれぞれ1件となっています。

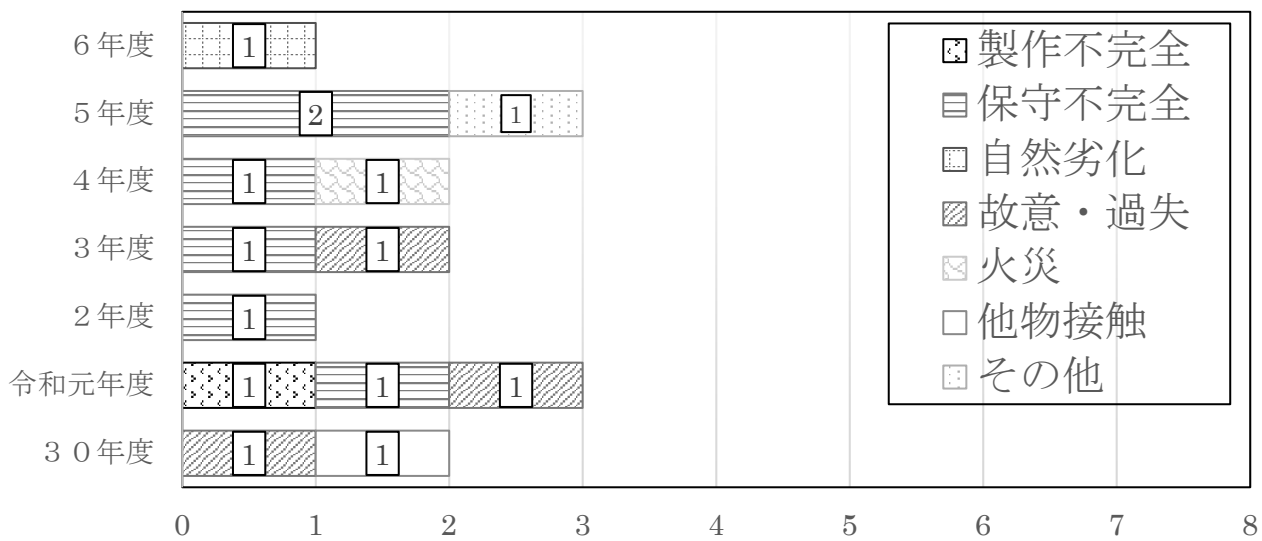
第6図 波及事故原因別件数の推移（気中開閉器）

「気中開閉器」の事故は7年間で14件発生しており、原因は「保守不完全」が6件、「故意・過失」が3件、「自然劣化」「製作不完全」「火災」「他物接触」「その他」がそれぞれ1件となっています。（第6図）

発生機器別で見ると、例年「気中開閉器」及び「引込ケーブル」で多く電気事故が発生しており、7年間で43件の事故が発生しています。

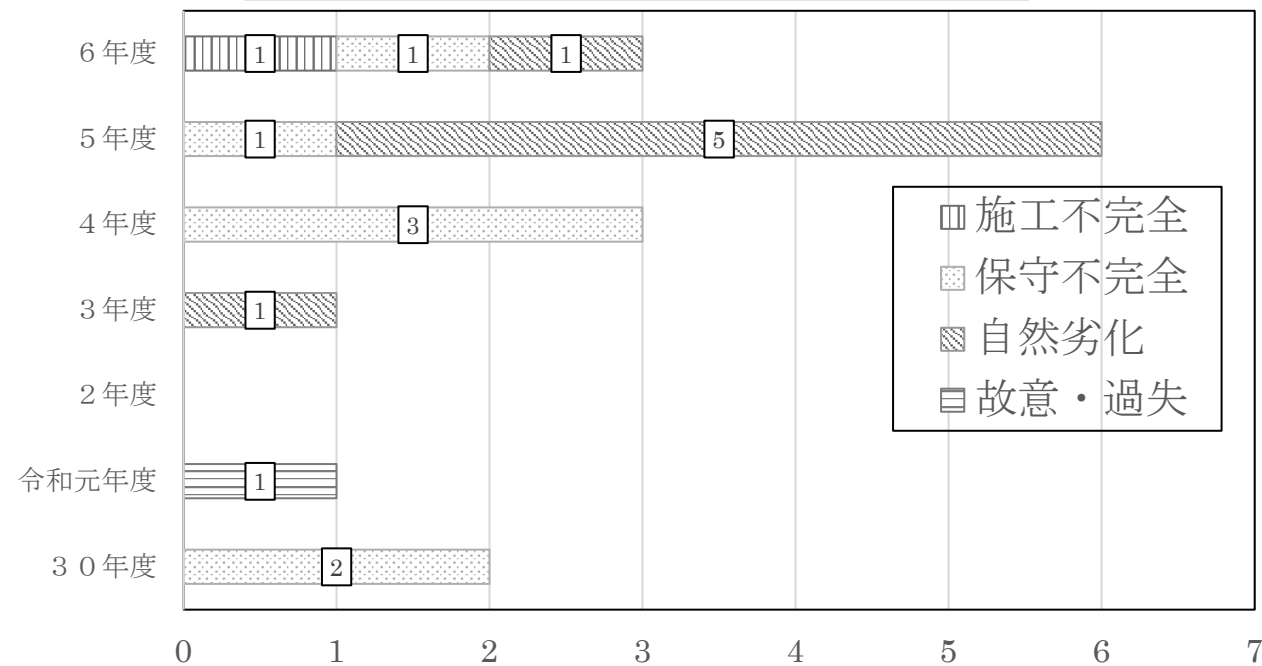
第7図 波及事故原因別件数の推移（引込ケーブル）

「引込ケーブル」の事故は7年間で16件発生しており、原因は「自然劣化」「保守不完全」がそれぞれ7件、「施工不完全」「故意・過失」がそれぞれ1件となっています。（第7図）
