令和元年度
北海道における風力発電の現状と課題

～稼働状況とトラブル状況～

令和3年2月9日
経済産業省 北海道産業保安監督部

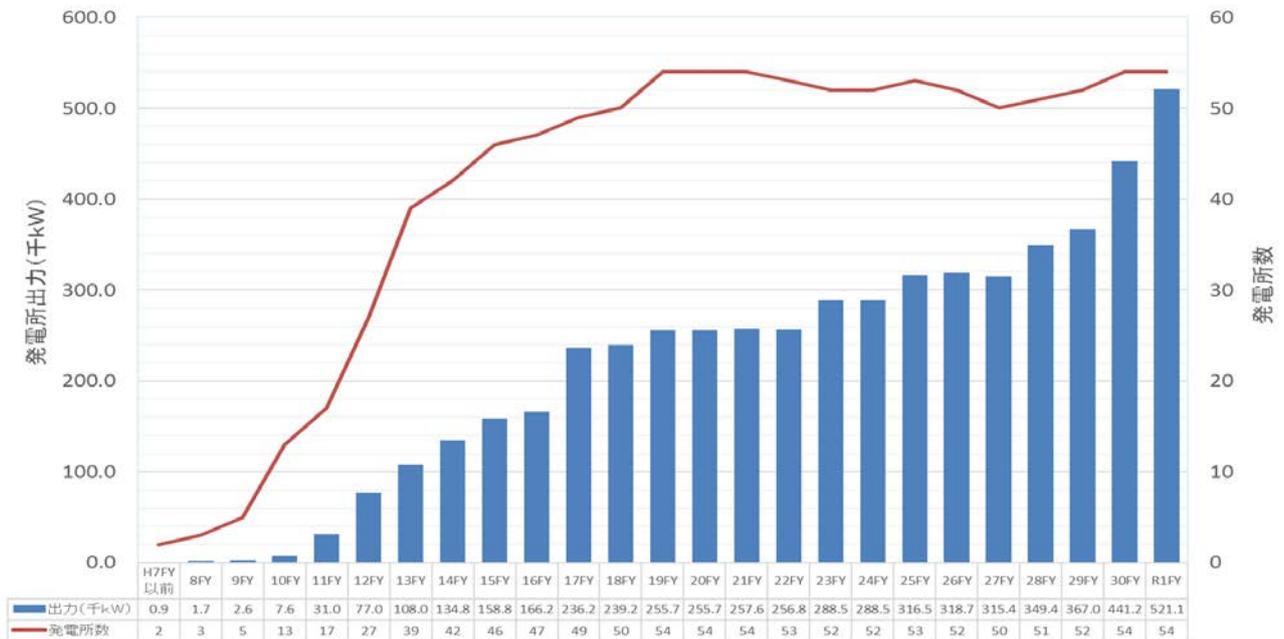
図1 北海道の風力発電所の推移

※令和元年度中に、新設が4発電所(風車28基、86,600kW)、廃止が4発電所(風車10基、6,240kW)あった。

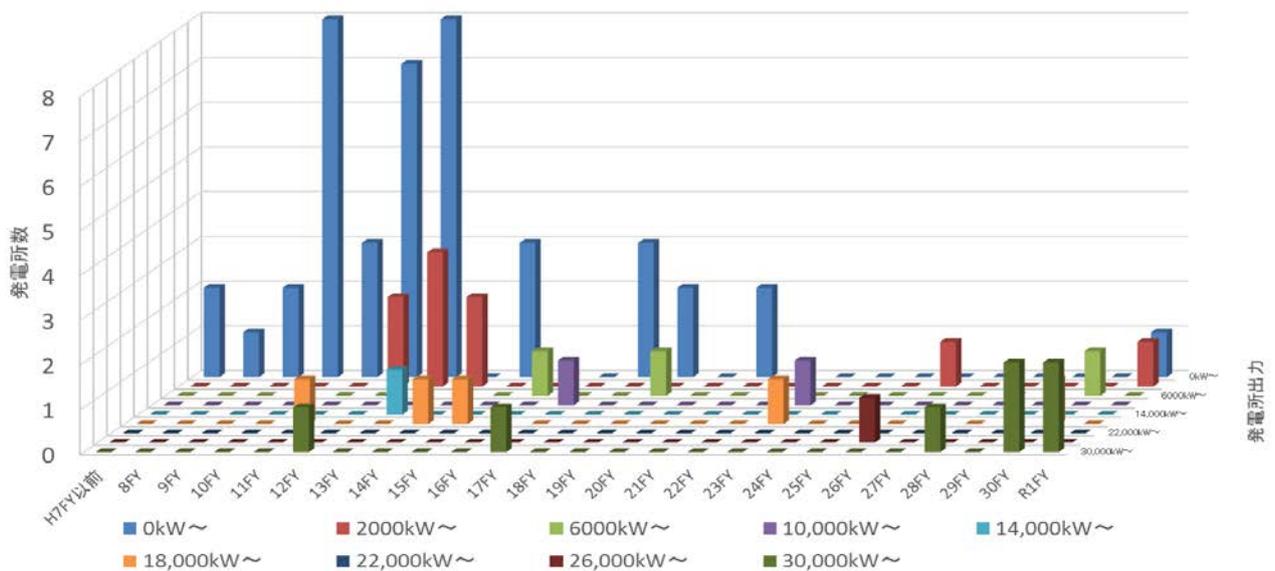
図2 発電所の新設の推移（規模別）

※1: 使用前自主検査、使用前安全管理審査等を参考に作成しているため、実際の運転開始年度と異なる場合があります。
 ※2: 増設は、カウントしていません。

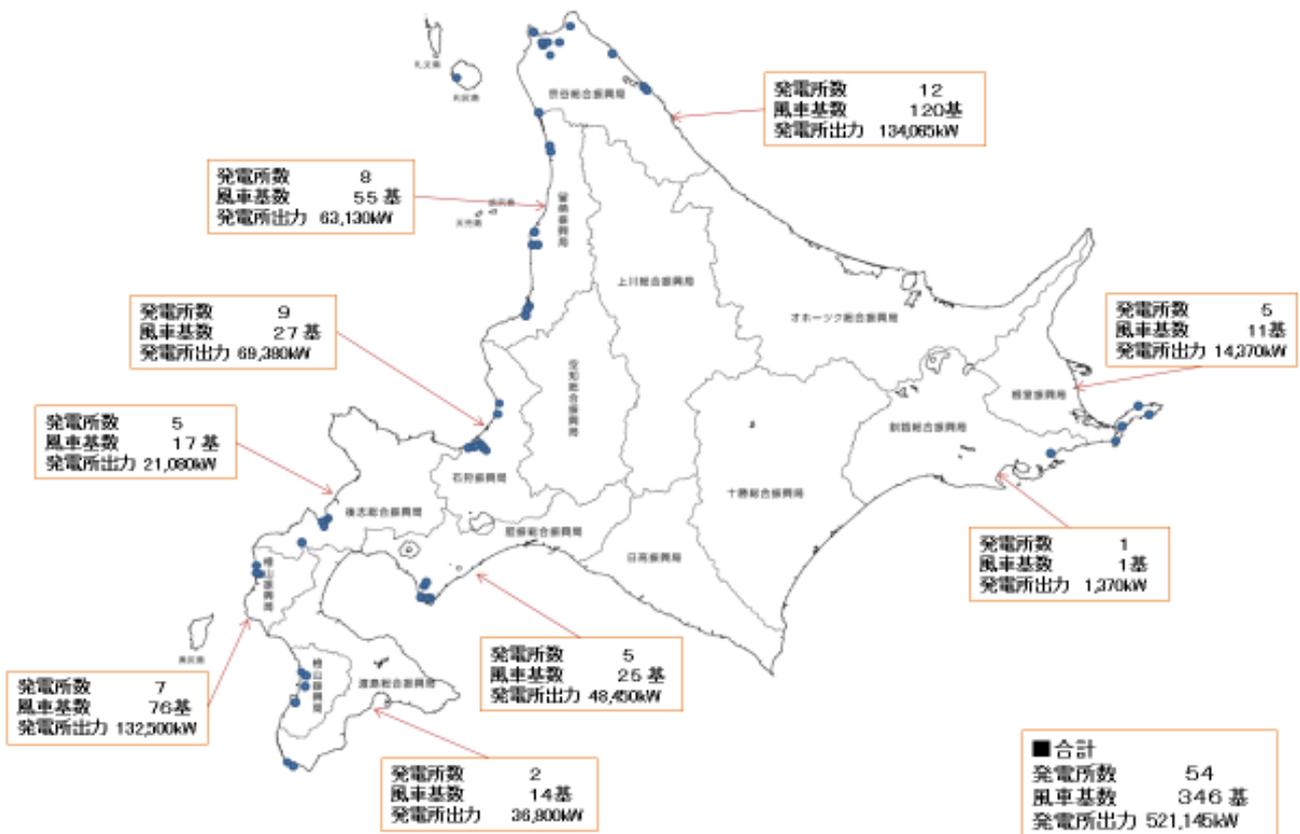
図3 振興局別設置状況

北海道の風力発電所は日本海沿岸を中心に分布している。全風力発電所の79.6%（発電所出力では87.7%）が宗谷総合振興局、留萌振興局、石狩振興局、後志総合振興局、檜山振興局及び渡島総合振興局の海岸沿いに立地している。

また、これらの地域には出力が30,000kW以上の大規模風力発電所も存在し、発電所数に対して風車の基数、発電所出力が大きいのが特徴となっている。

特に、宗谷総合振興局管内においては、発電所出力が13万kW、風車基数も100を超える地域となっている。

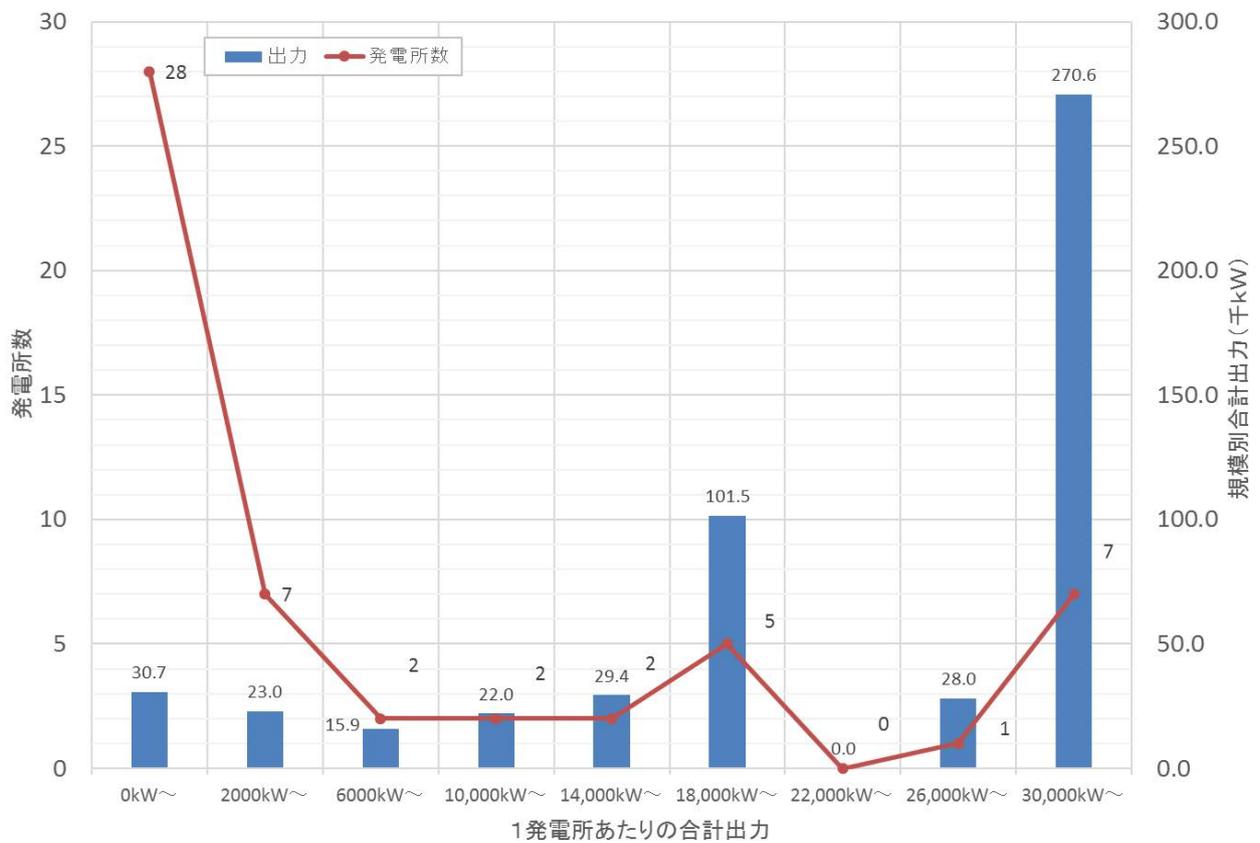
図4 発電所規模別設置状況（令和元年度末）

発電所の規模別にみると、2,000kW未満の発電所が28発電所（51.9%）あり、全道の出力の5.9%となっている。

一方、出力が30,000kW以上の大規模風力発電所は7発電所（13.0%）となり、これらの合計出力は270,600kWとなり、全道の出力の51.9%を占めている（図4）。

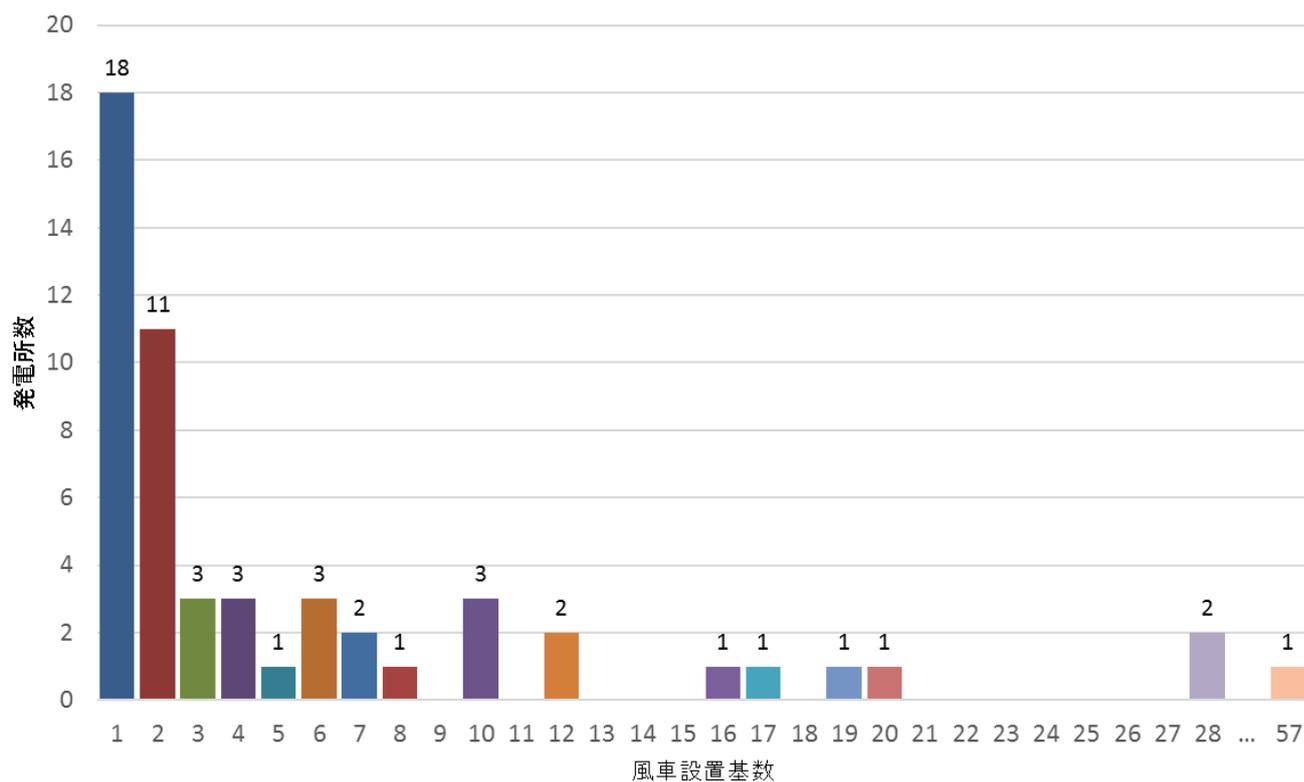
図5 風車設置基数別発電所数（令和元年度末）

風車2基以下の発電所は、29発電所（53.7%）となっている。

一方、発電所出力が30,000kW以上の大規模風力発電所は、風車基数も10基以上と多く、その合計基数は141基となり、風車基数の40.8%を占めている（図5）。

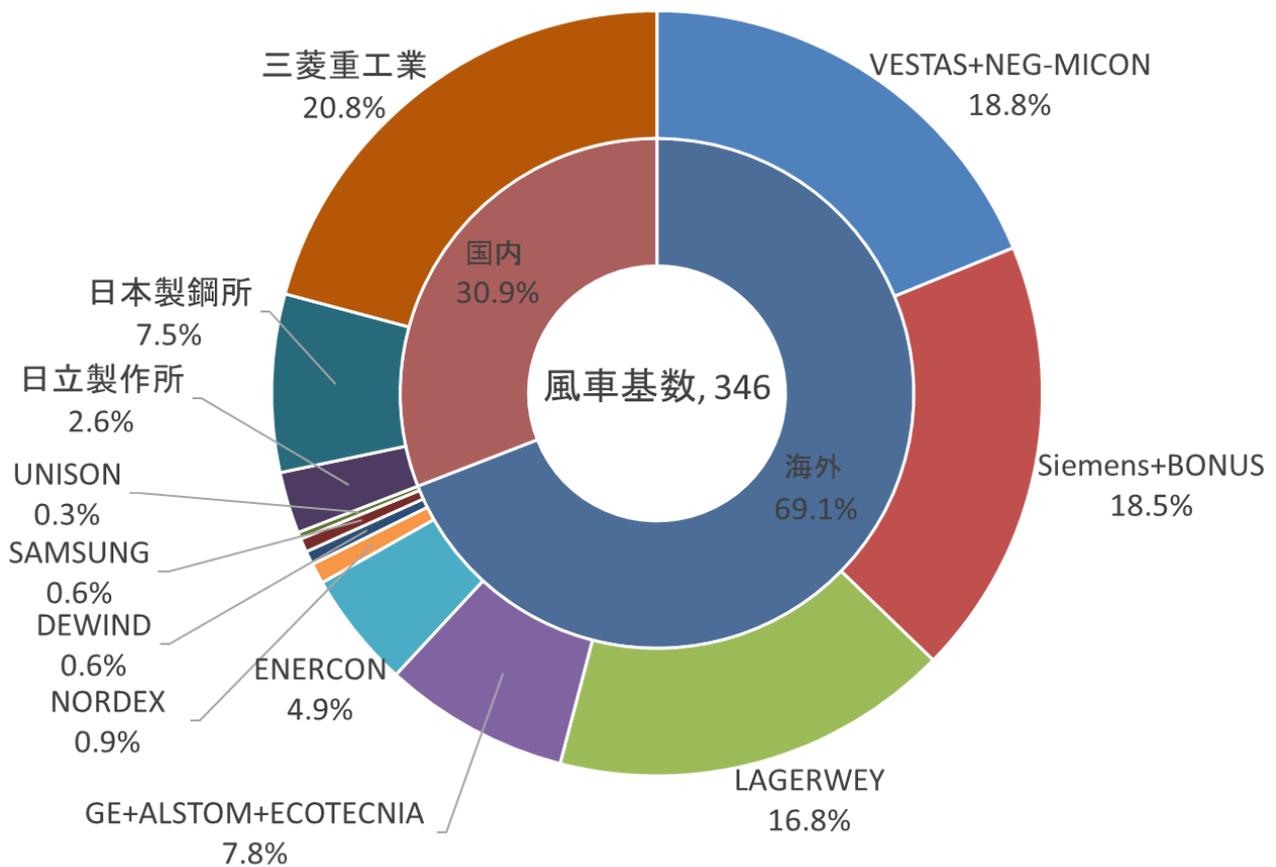
図6 製造者別風車基数（令和元年度末）

道内に設置されている346基の風車を製造者別にみると、国内の製造者による風車は107基（30.9%）であり、約7割にあたる239基（69.1%）が海外の製造者となっている（図6）。

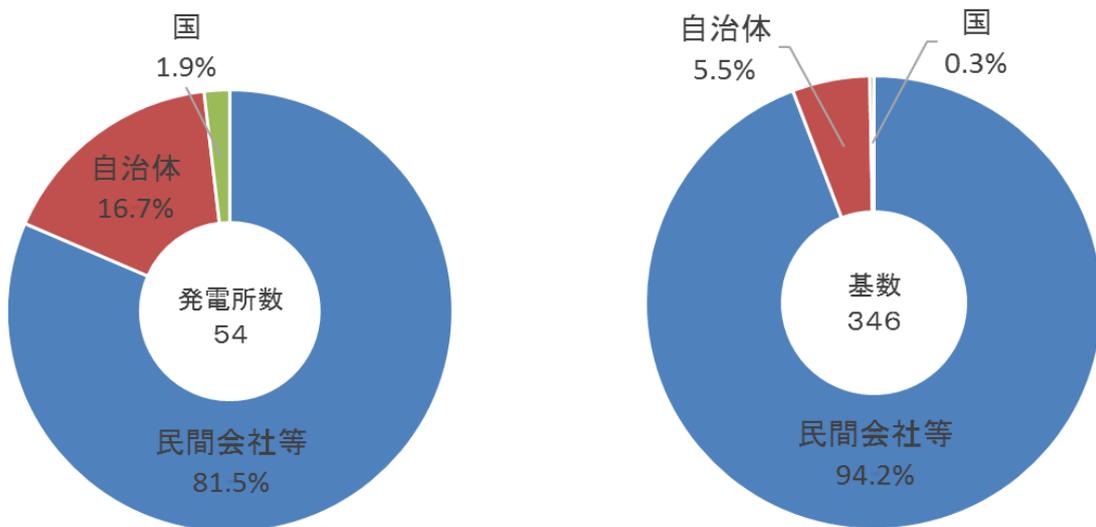
図7 風力発電所の設置者別の発電所数及び基数

道内の54発電所のうち44発電所(81.5%)は民間会社等が設置し、10発電所(18.5%)は国及び自治体が設置している。民間会社等が設置した発電所はウインドファーム形式のものが多いため、1発電所あたりの基数が多く、326基(94.2%)と全体の9割以上を占めている(図7)。

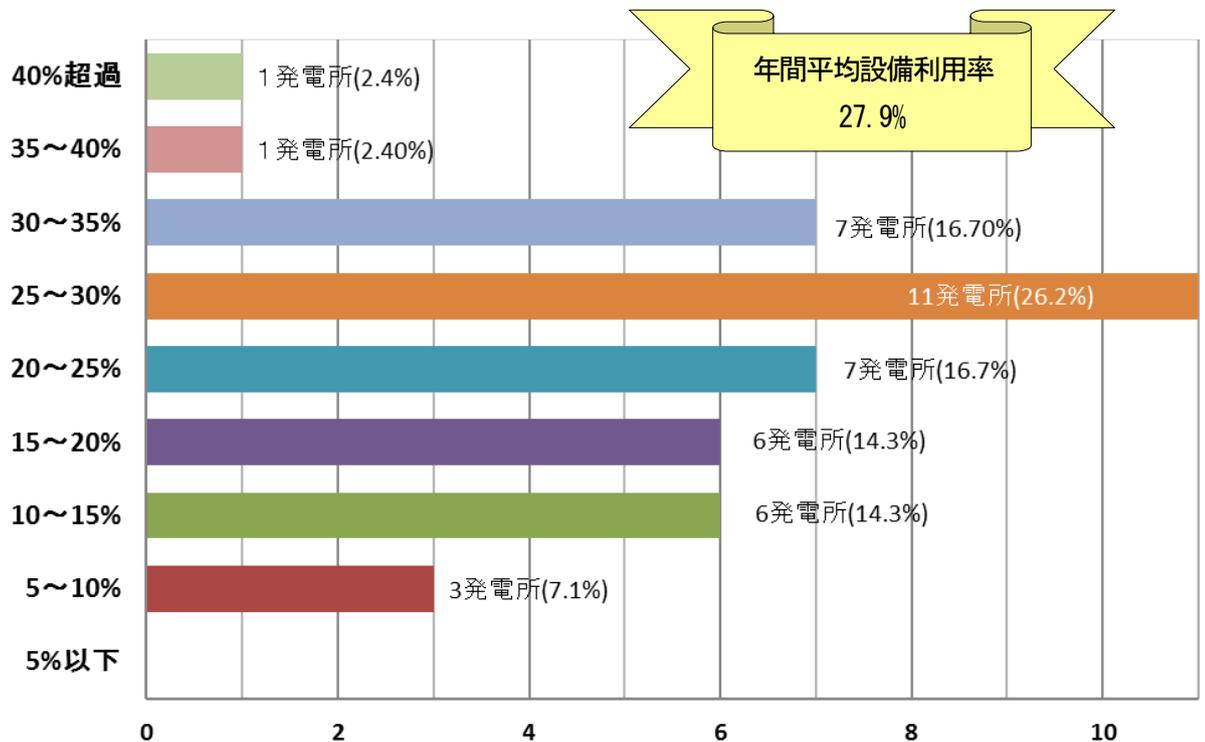
図8 年間設備利用率（令和元年度実績）
発電所数：42発電所

令和元年度運転実績があり、アンケートの設備利用率に関する質問について回答があった46発電所の運転データから令和元年度の年間設備利用率（年間発電電力量÷（最大出力×366日×24h））を求めると27.9%となった。

42発電所の年間設備利用率をみると、25～30%の発電所が11発電所となっている（図8）。

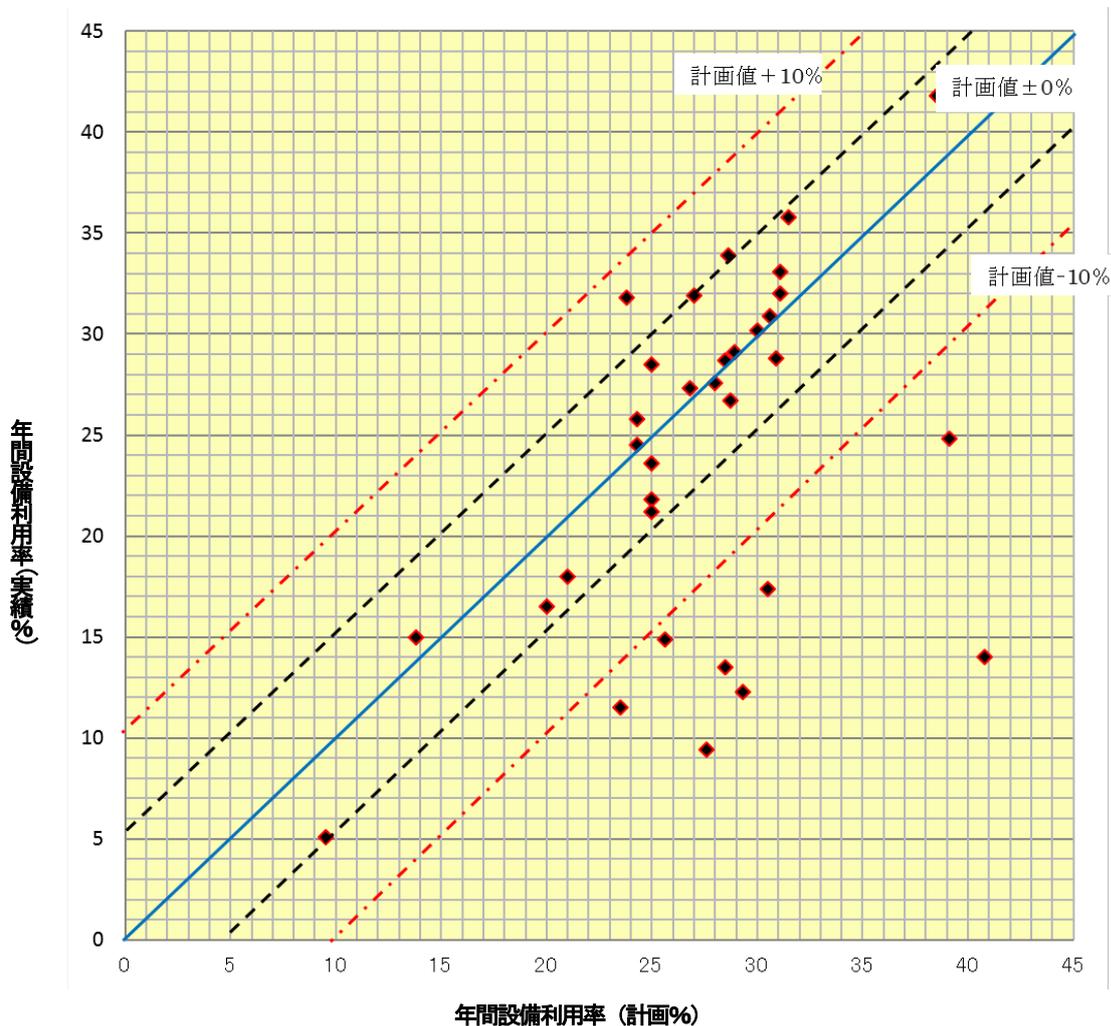
図9 年間設備利用率の計画と実績比較（令和元年度）
有効データ数：32発電所

令和元年度運転実績がありアンケートの回答があった発電所のうち、計画時及び実績の年間設備利用率について回答のあった32発電所について比較してみると、22発電所（68.8%）が計画に対して±5ポイント以内の実績となっており、計画に対し5ポイント以上を上回った発電所は、2発電所（6.3%）であった。

また、8発電所（25.0%）が計画を10ポイント以上下回っている（図9、表3）。

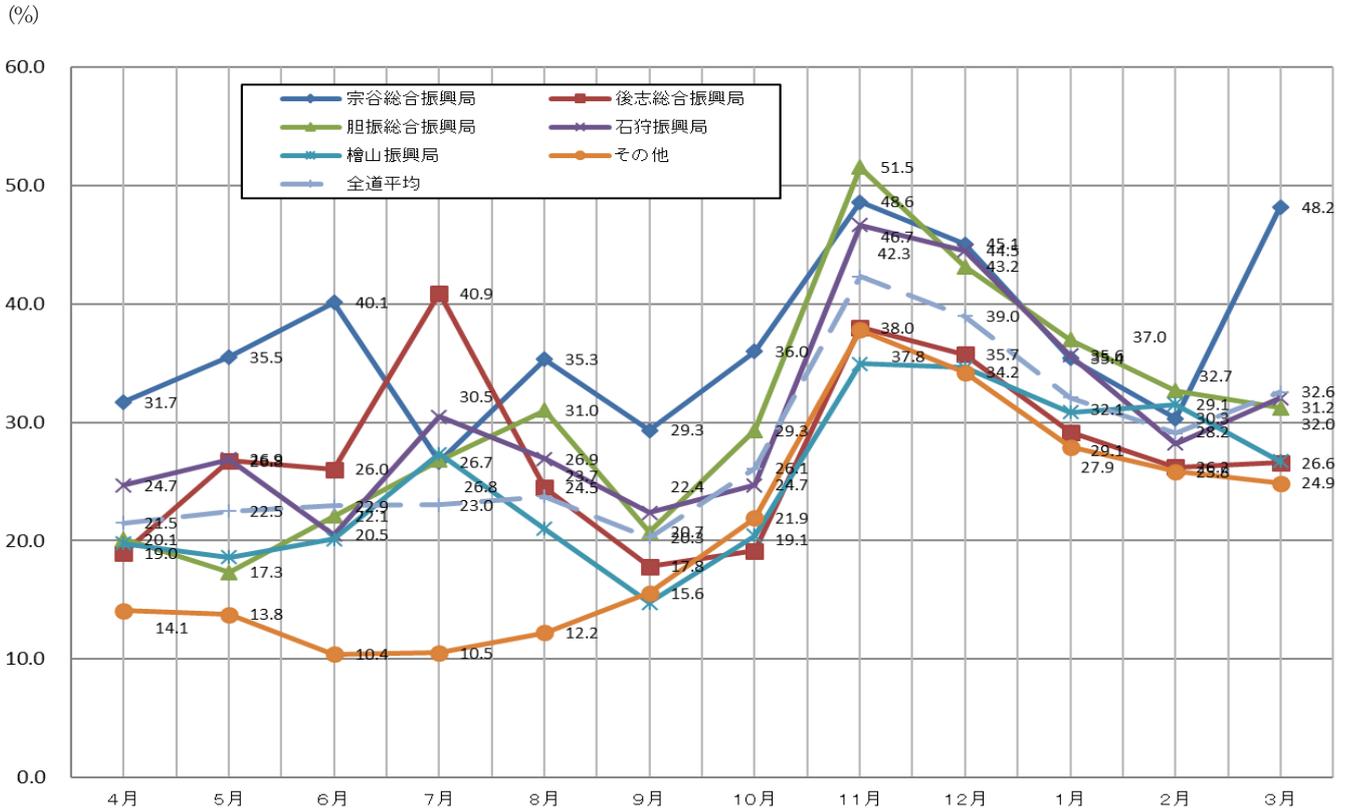
図10 月別設備利用率（令和元年度実績）

令和元年度に運転実績があり、設備利用率に関する質問に回答があった42 発電所の月別運転データから北海道全体及び振興局毎に月間設備利用率を求め、令和元年度の特徴を整理すると次のとおりとなる（表6、図10、図11）。

◆令和元年度は、風況が直近の5カ年で2番目に良く、年間設備利用率も前年度に比べ1.4%の増加となった。

月間設備利用率が最大となったのは11月で42.3%となっている。年間を通して見ると、風力発電所のある道内各地域の気象庁観測データの平均風速とほぼ同じ傾向にある。

◆年間設備利用率が36.9%と最も高かった宗谷総合振興局においては、35%以上の月が年間8ヶ月あり、全体をとおして高稼働であった。

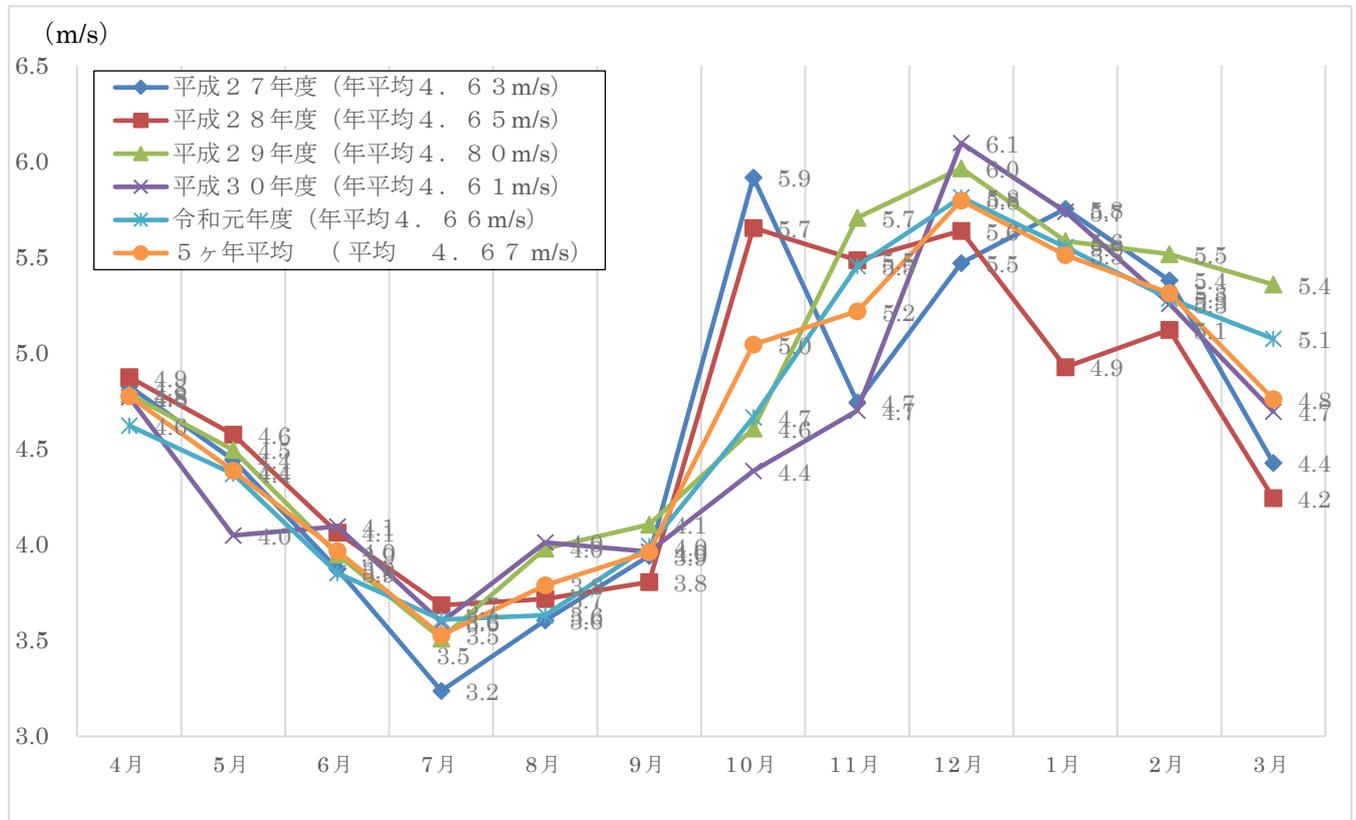
図11 気象庁観測データ平均風速

※1：風力発電所最寄りの気象台の風速データの算術平均による。

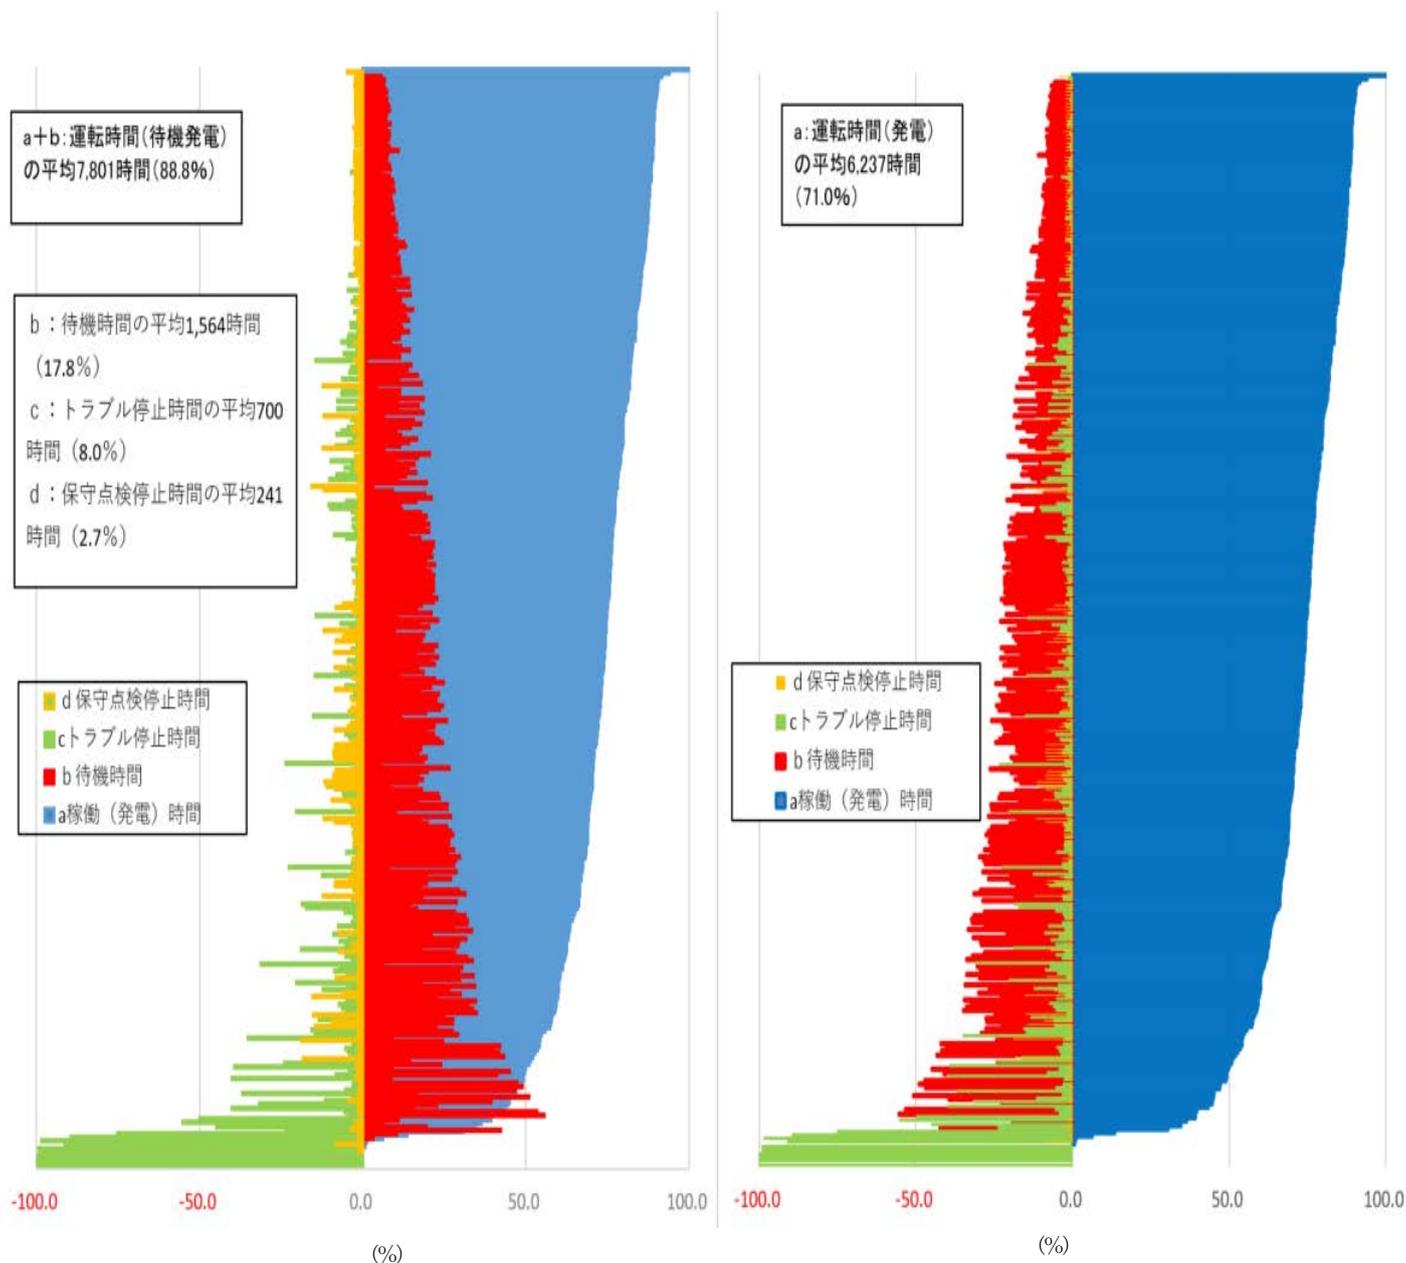
図 1 2 風車毎の運転状況（令和元年度実績）

これらの運転データを発電時間順に並べ替えたものが図12である。

運転状態にある時間を正(+)、保守点検のための停止時間及びトラブル停止時間を負(-)として表したのが左図であり、運転時間(正の領域)の平均を求めると7,801時間(88.8%)(平成30年度は7,515時間)となる。

しかし、風力発電所が運転状態にあっても実際には風が弱く停止しているか発電待機状態の時間もあるため、これらの待機時間も負として表したのが右図であり、正味の運転時間(正領域)の平均を求めると6,237時間(71.0%)(平成30年度は6,039時間)となる。

一方で、保守点検のために停止している時間の平均を求めると、241時間(2.7%)(平成30年度は303時間)であり、トラブル停止時間の平均は700時間(8.0%)(平成30年度は942時間)となり、待機時間の平均は1,564時間(17.8%)(平成30年度は1,475時間)となった。

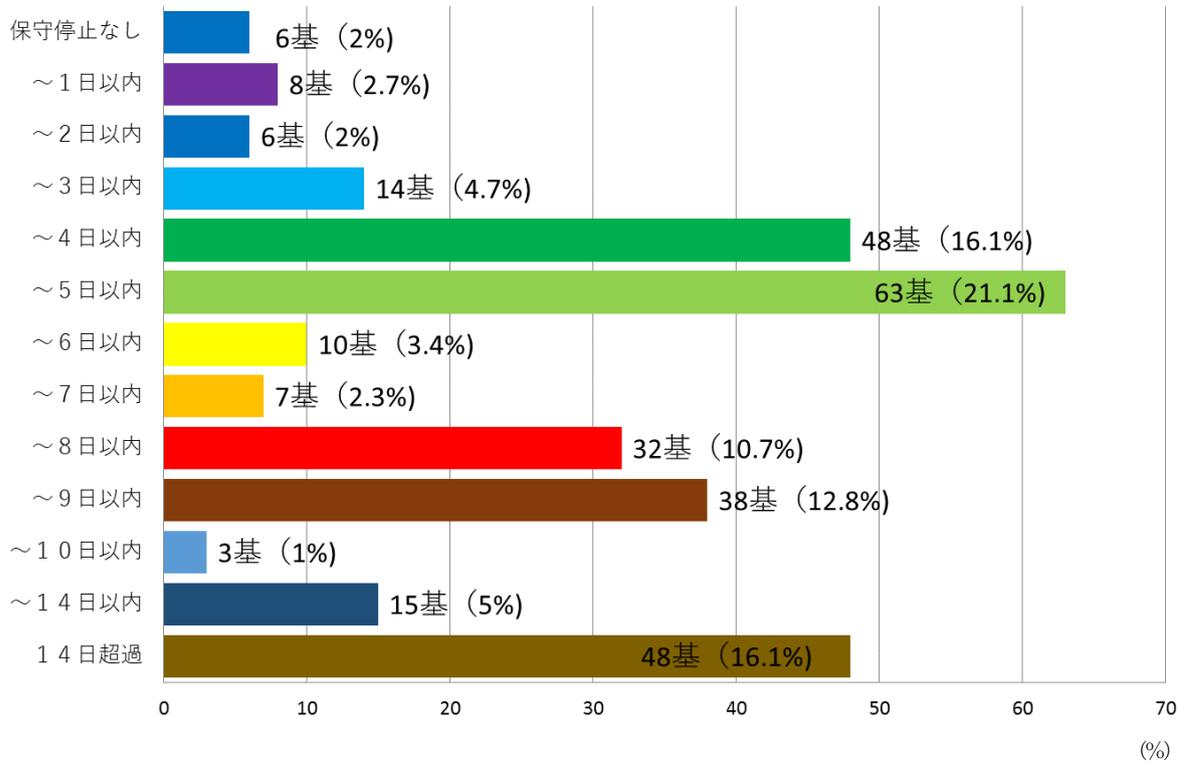
図13 保守点検停止日数（令和元年度）：風車基数298基

保守点検は、風車、発電機各部の点検の他、潤滑油の補給や消耗品の交換などを行うために実施されるが、風車298基の保守点検停止時間数を日数（24時間／日）に換算し整理してみると、2日以内に保守点検を終えた風車は20基（6.7%）で、最も多かったのは4～5日以内の停止で63基（21.1%）となり、次いで4～3日以内で48基（16.1%）及び14日を超える期間を要した風車が48基（16.1%）となっている（図13）。

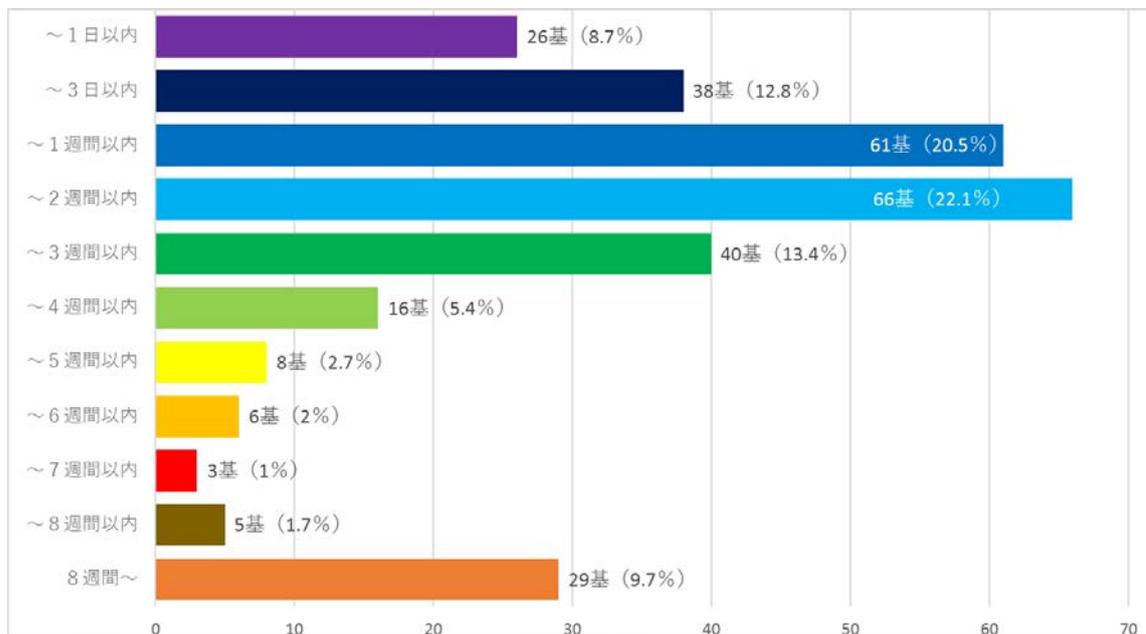
図14 トラブル停止日数（令和元年度）：風車基数298基

風車298基の運転データから、風車毎のトラブル停止時間を日数に換算し整理してみると、トラブルによる停止期間は、1週間以内が125基（41.9%）、1週間～2週間以内66基（22.1%）となっている（図14）。

なお、令和元年度において1年間稼働できなかった風車は6基となっている。

また、令和元年度にトラブルのあった298基についてまとめると、トラブル復旧まで1週間以内の割合が41.9%と最も多かった。次いで1週間以上2週間以内が22.1%となっている。

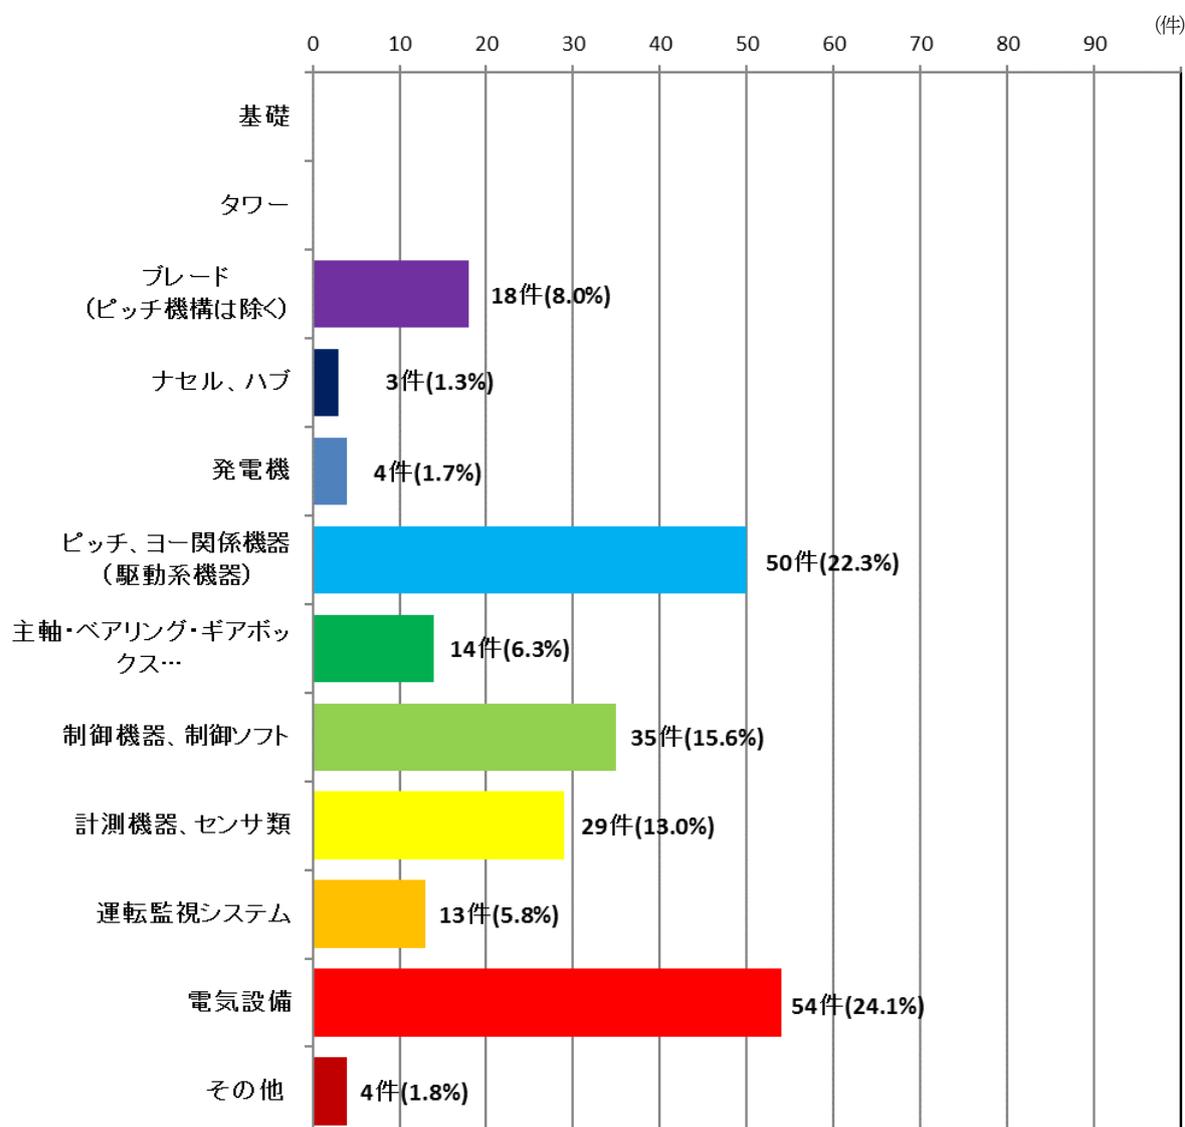
図15 発生部位別トラブル件数
令和元年度総件数：224件

令和元年度に発生したトラブルは224件となり、前年度に比べ減少している。

発生部位別に発生件数が多い順にみると、電気設備が54件（24.1%）ピッチ・ヨー関係機器が50件（22.3%）、制御機器・制御ソフトが35件（15.6%）となっており、これらの部位でトラブル全体の発生件数の6割以上を占めている（図15）。

前年度と比べるとトラブル件数は全体的に減少しているが、電気設備及びピッチ・ヨー関係機器（駆動系機器）のトラブルが多い傾向を示している。

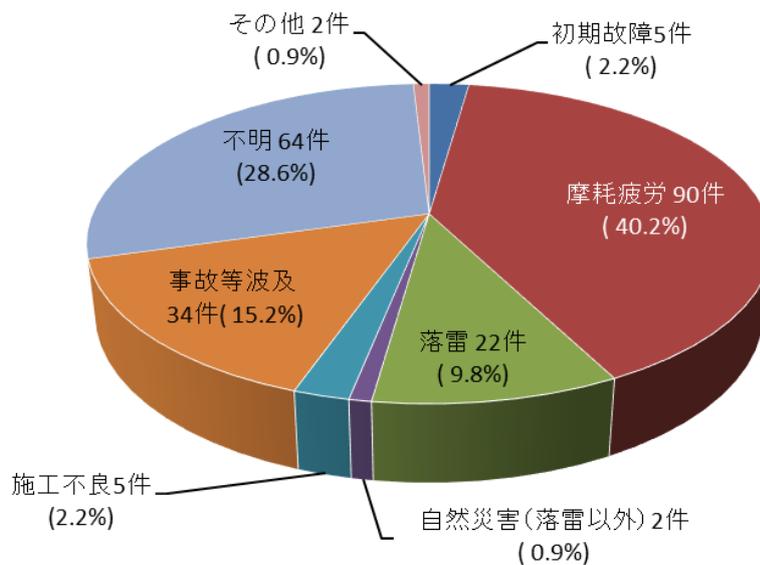
図16-1 トラブルの原因
224件のトラブルについての回答（複数回答あり）

トラブルの発生原因は、摩耗疲労が90件（40.2%）次いで事故等波及34件（15.2%）、落雷（自然現象）が22件（9.8%）となっている（図16-1）。

平成30年度と比較すると、落雷によるトラブルの件数は半分以下に下がった（また、摩耗疲労の割合が6%程度増加している）。

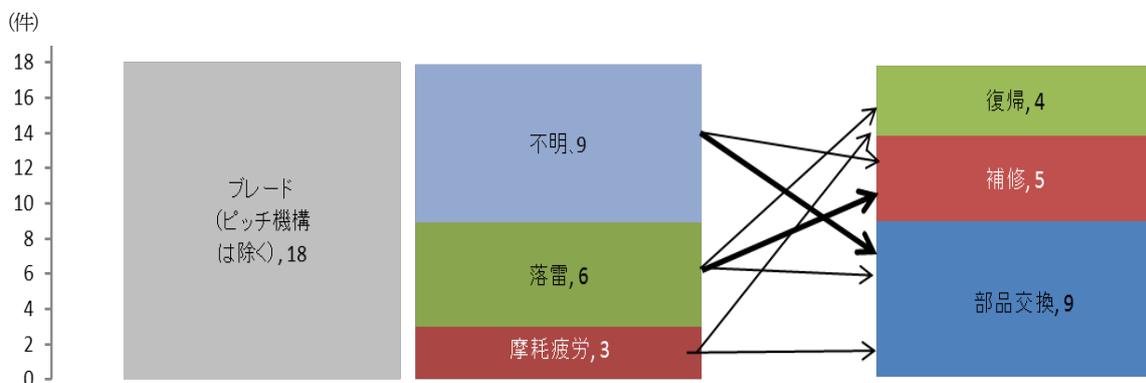
図16-2-1

- 落雷によるブレードへの損傷が発見され補修を行ったものが2件報告され、この平均復旧日数は29日となっている。
- 落雷検知器が動作したものが4件報告されたが、いずれもブレードには異常なく平均復旧日数は1.0日となっている。
- ブレード根元の蓋が脱落し、ブレード内に挟まり、復旧に44日間かかった報告事例もあった。

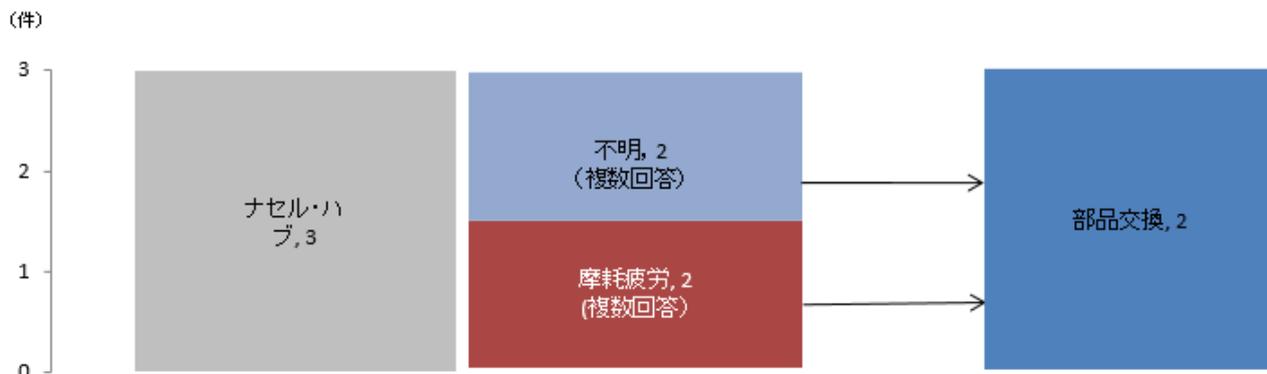
図 16-2-2

- ナセル・ハブから異常を発見し交換したものが3件報告されている。
- ナセル固定ボルトの切断を発見したが、折れ込んだボルトがねじ込み部から抜けなかったため復旧日数が305日となっているものもある。

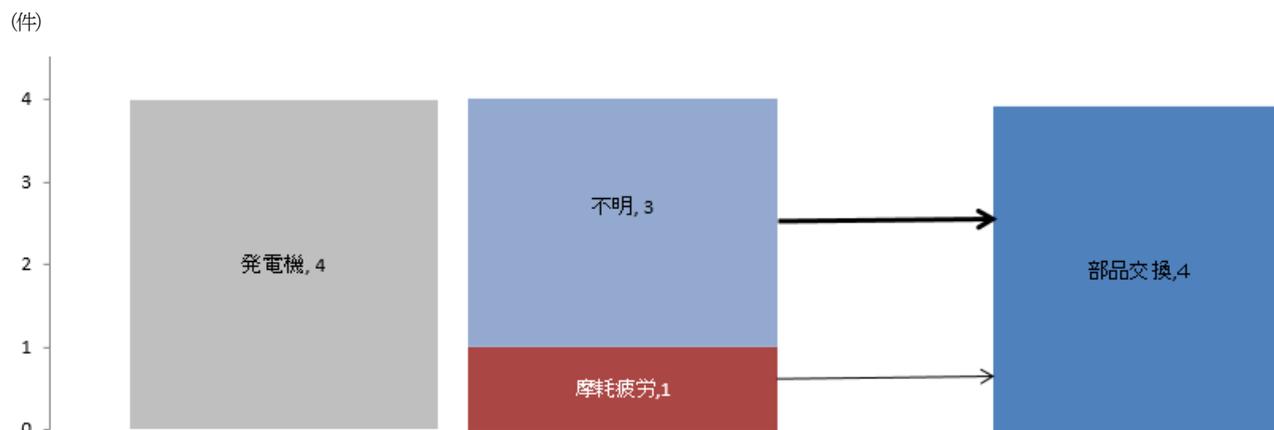
図 16-2-3

- 発電機等から異常を発見し部品交換したものが4件報告されている。
- 発電機出力電流異常により発電機を交換したものが1件報告され、部品及び技術員ともに海外調達となったため、その復旧日数が198日となっているものもある。

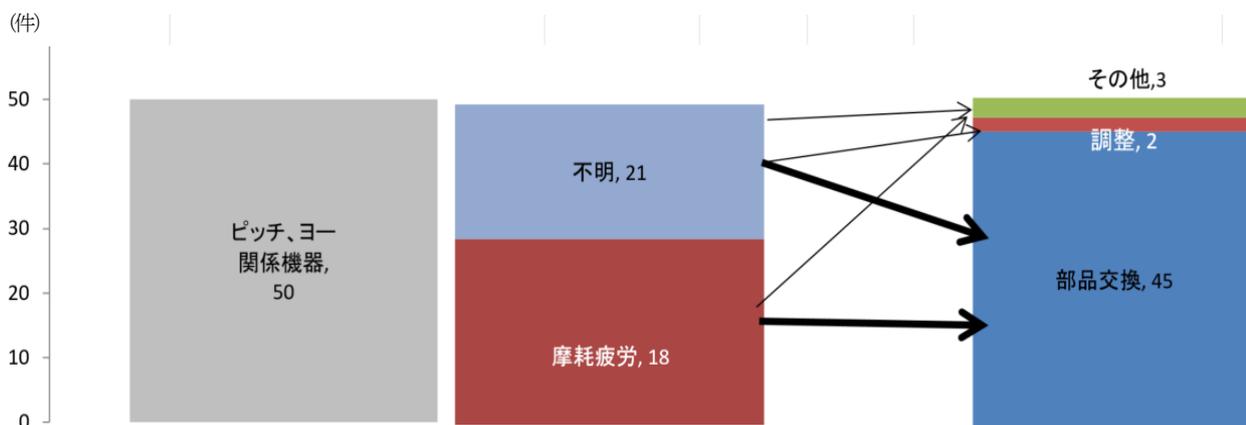
図16-2-4

- ピッチ、ヨー関係機器のトラブルが50件報告され、平均復旧日数12.5日となっている。
- 部品及び技術員ともに海外調達となったため、損傷したピッチベアリングの交換に復旧日数が112日となっているものもある。
- 設計以上の負荷が翼軸取付板の翼軸取付部に繰り返し応力が加わり、当該部に亀裂が発生するトラブルが4件報告され、部品を交換した。

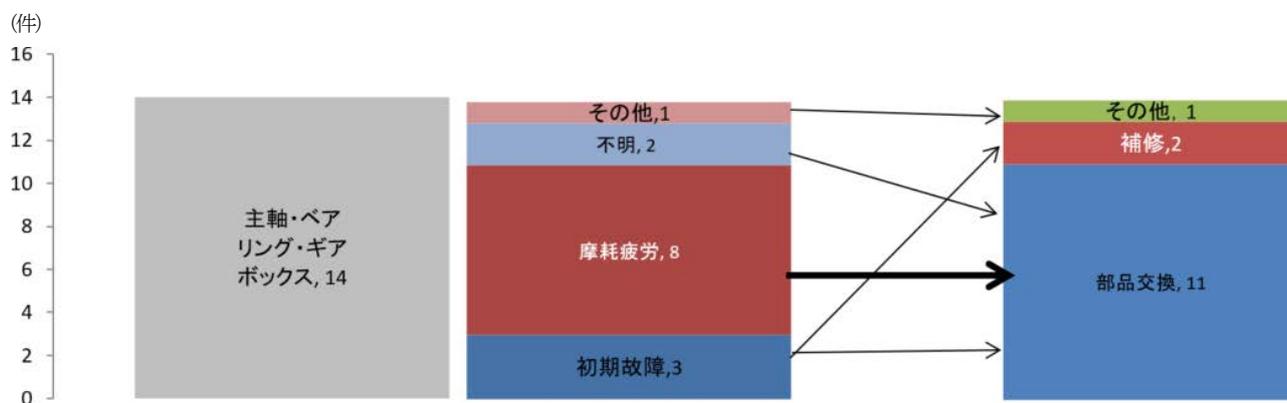
図16-2-5

- 14件のトラブルのうち、10件は在庫を持っていたことから復旧が早く終了している報告もあるが、在庫を持っていたものの、クレーン手配、農地一次転用許可待ちにより、平均復旧日数75.8日と長くなっているものもある。

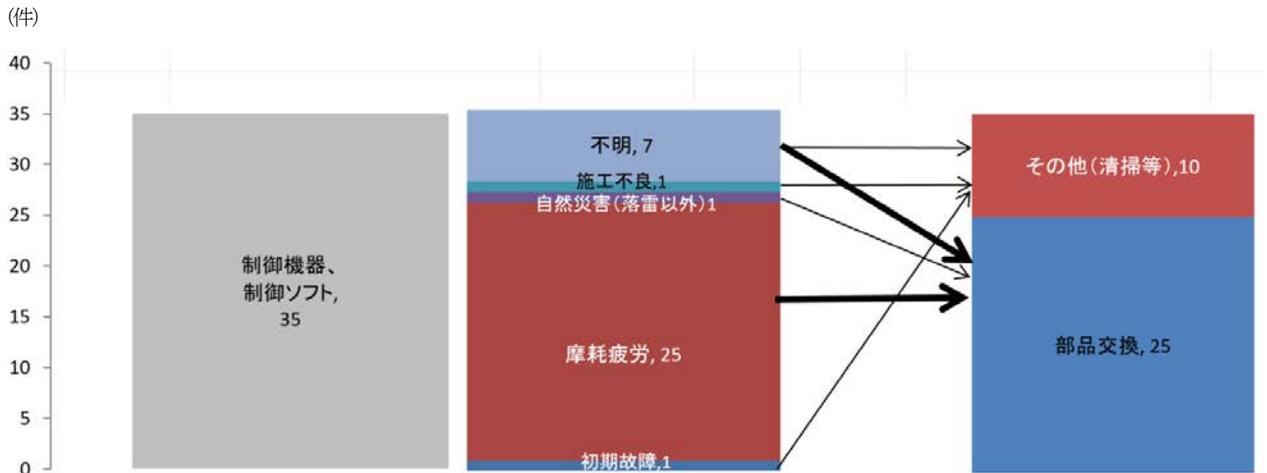
図16-2-6

- 制御基板ハンダ外れかかり、経年劣化による油圧ユニット圧カスイッチ・電磁弁の動作不良など摩耗疲労によるトラブルが25件報告されている。
- 35件のトラブルのうち、在庫を持っていた19件の平均復旧日数0.6日となっている。
- コロナの影響で技術員の派遣が遅くなり復旧に時間を要した報告もされている。

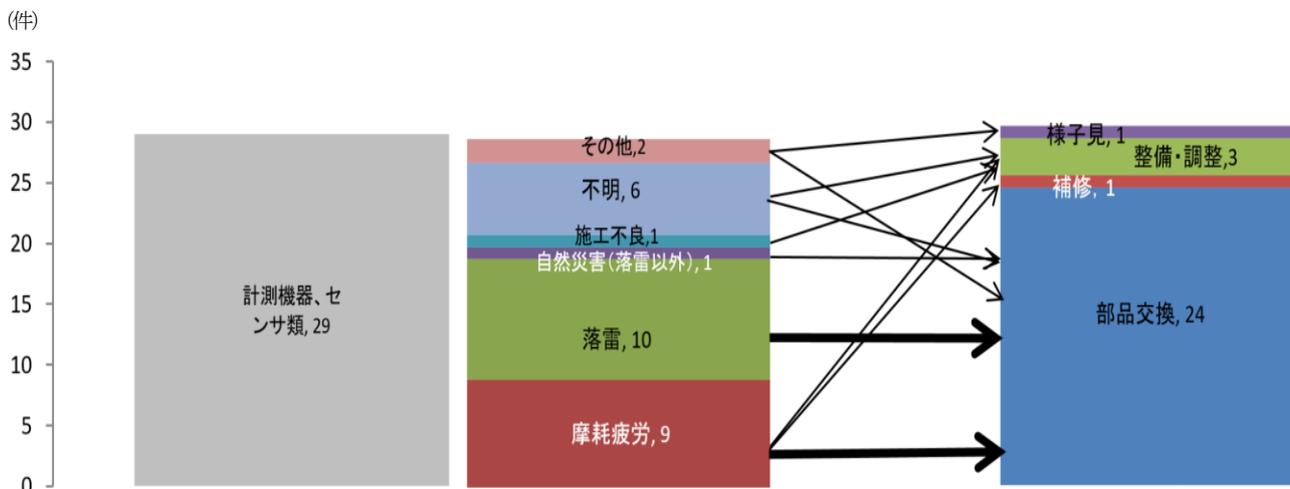
図16-2-7

- 風向、風速計8件、検回計2件、温度センサー類5件のトラブルが報告されている。
- また、落雷による風車遠隔通信回路のヒューズが溶断し遠隔通信不能のトラブルが10件報告されている。
- 29件のトラブルの平均復旧日数は1.6日となっている。

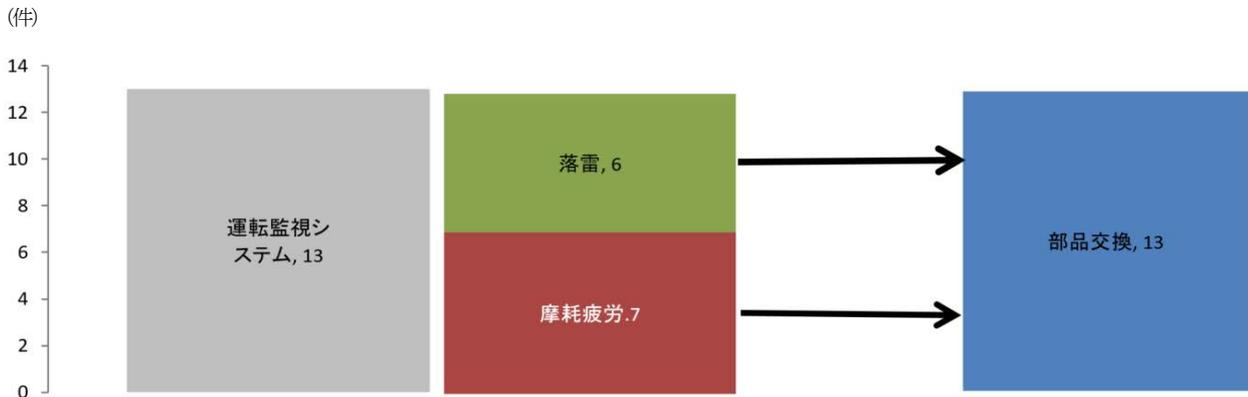
図16-2-8

- 落雷、摩耗疲労によるトラブルが13件報告されているが、ヒューズ、基板、引込線の交換によって復旧しており、平均復旧日数1日となっている。

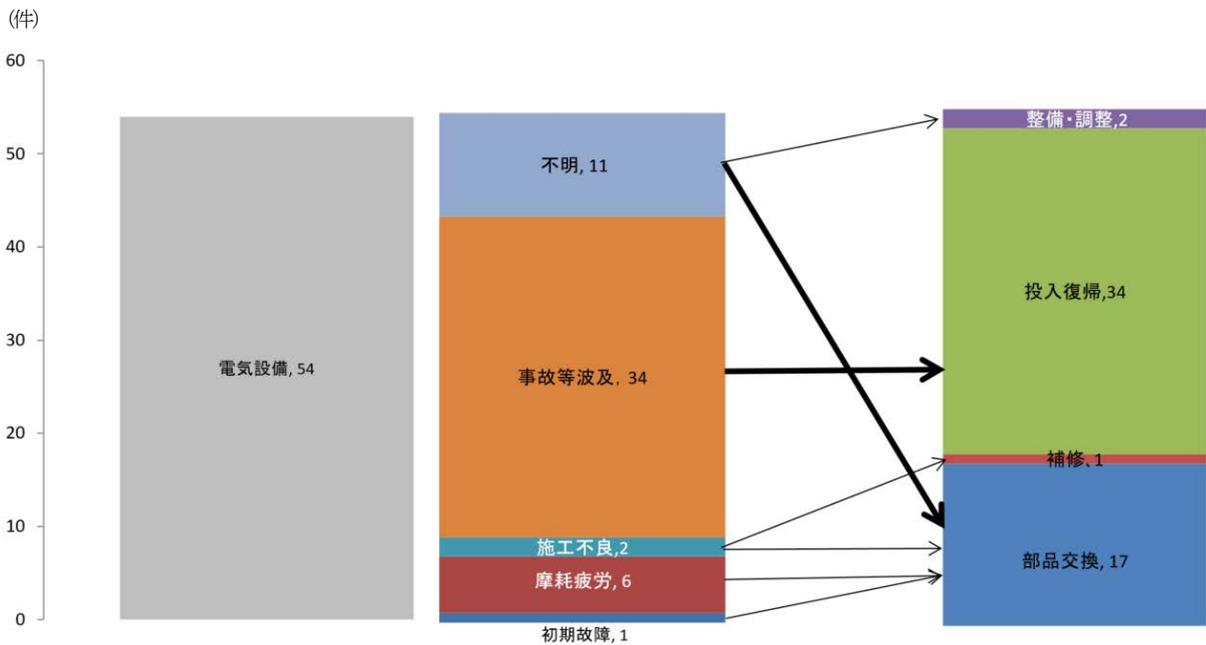
図16-2-9

- 電力会社側の停電等により主遮断器がトリップしたトラブルは34件、平均復旧日数0.8日となっている。
- その他、ケーブル、基板等のトラブルで原因究明等に時間を要した4件が報告されており、平均復旧日数47.3日となっているものもある。

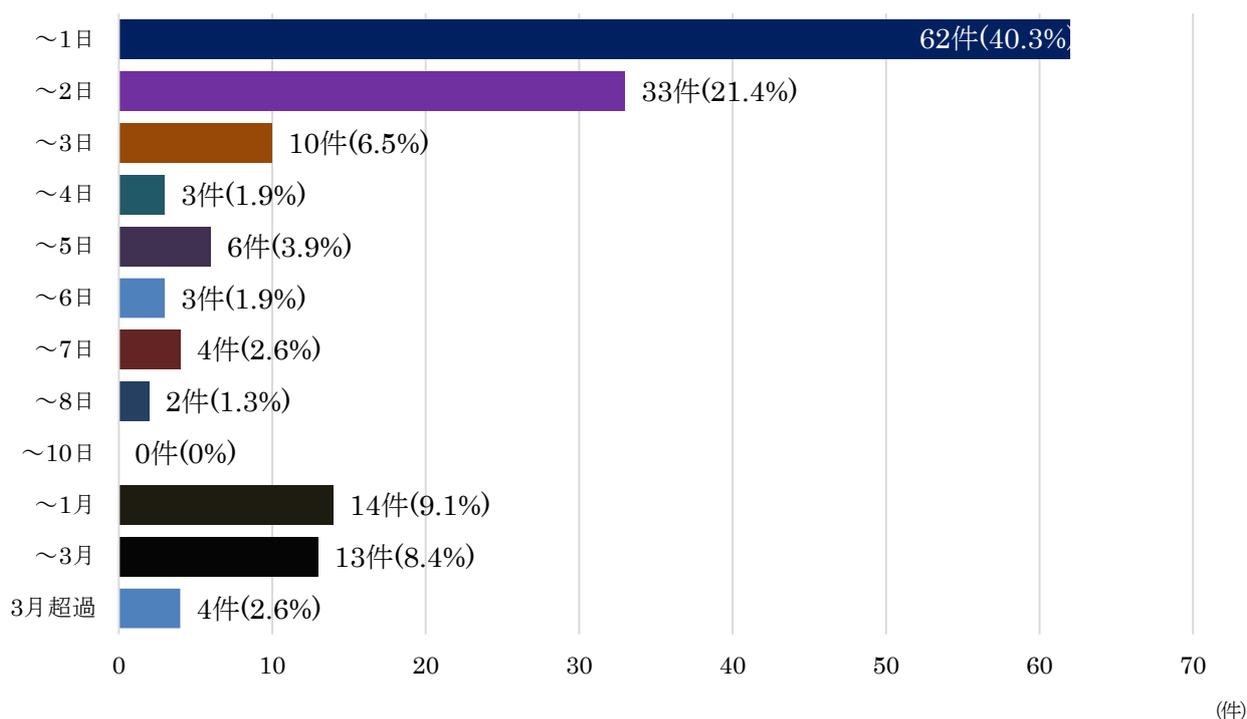
図17 部品交換を伴うトラブル数(復旧期間別)
令和元年度総件数：154件

令和元年度の有効なデータと認められる219件のトラブルを、部品交換を伴うトラブルと伴わないトラブルに分類し整理すると、部品交換を伴うトラブルが154件(70.3%)で、部品交換を伴わないトラブル65件(29.7%)となっている。

部品交換を伴うトラブルで、復旧にかかった日数をみると、最も割合が多いのは1日以内で62件(40.3%)、次いで1日～2日以内が33件(21.4%)となっている(図17)。
