令和元年度
北海道における風力発電の現状と課題

～稼働状況とトラブル状況～

令和3年2月9日
経済産業省 北海道産業保安監督部

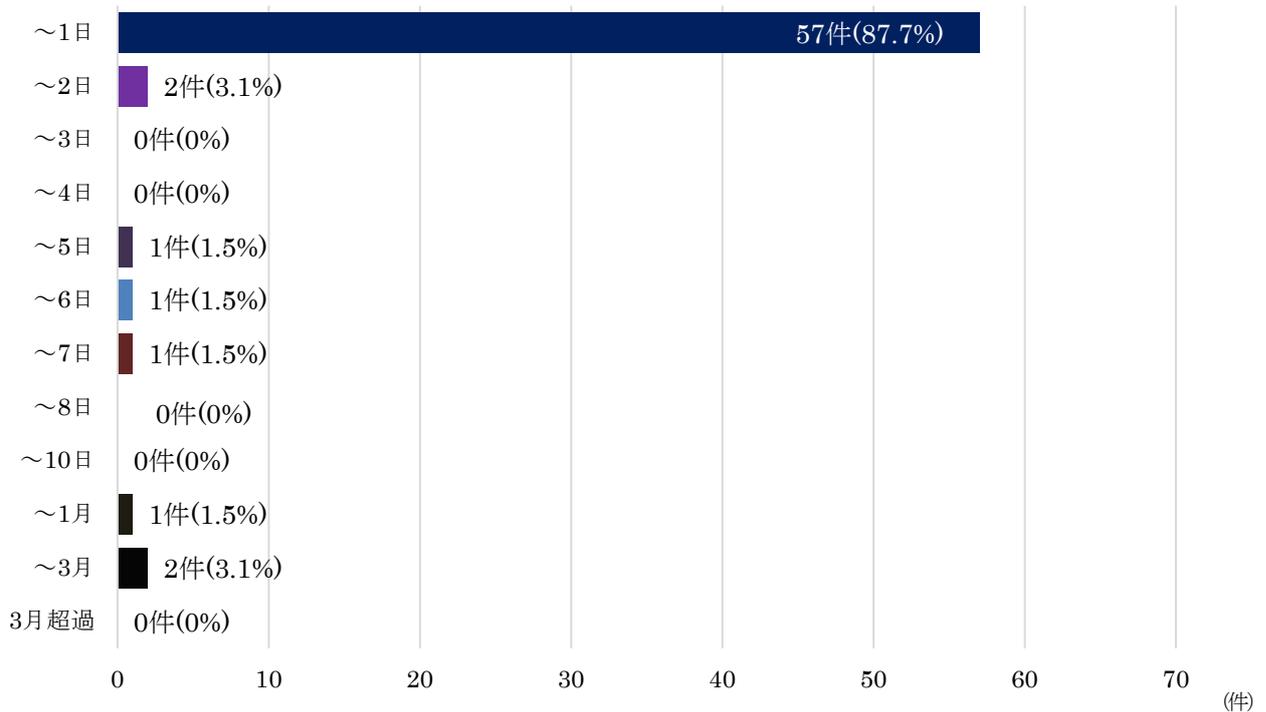
図18 部品交換を伴わないトラブル（復旧期間別）
令和元年度総件数：65件

部品交換を伴わないトラブルも同様にみると、最も割合が多いのは1日以内で57件(87.7%)となっている(図18)。

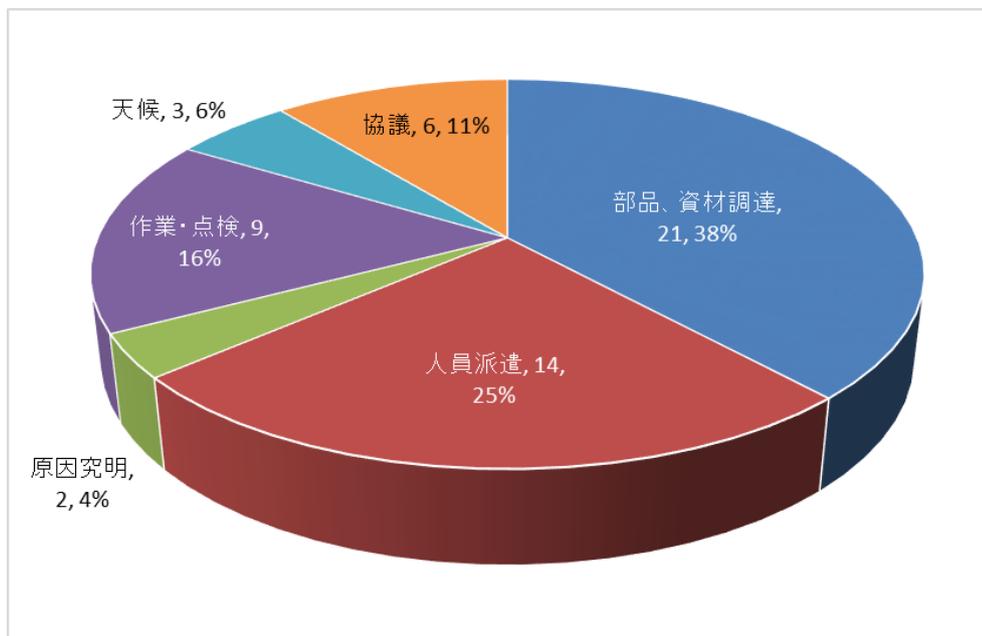
図19 トラブル復旧に時間を要した理由
部品交換を伴うトラブル154件から回答のあった55件を分類

部品交換を伴うトラブル154件について、復旧に時間を要した理由について55件の回答（複数回答あり）があり、それを図19にある項目で分類したところ、最も多いのは部品・資材調達に時間を要したが21件（38%）、次いで人員派遣に時間を要したが14件（25%）となっている（図19）。

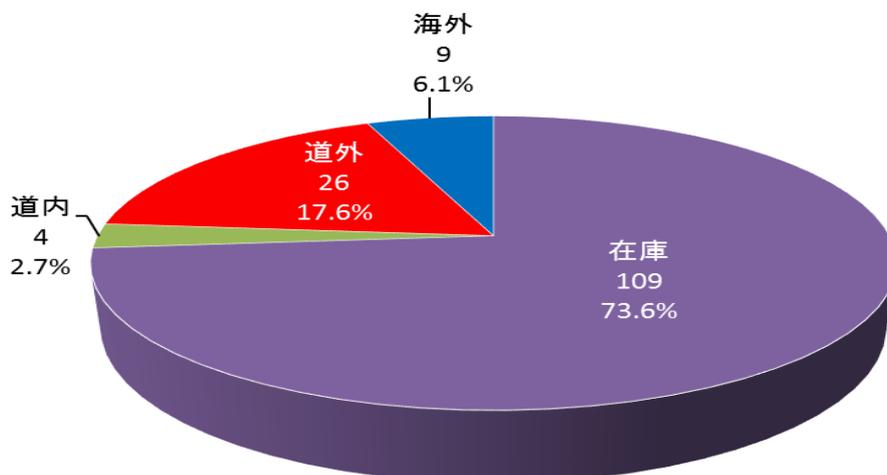
図20 部品等の調達先
令和元年度部品等の交換を伴う部品等の調達先148件

部品を海外から調達したものが9件（6.1%）、道外から調達したものが26件（17.6%）、道内で調達したものは4件（2.7%）、在庫で対応できたのは109件（73.6%）となっている。

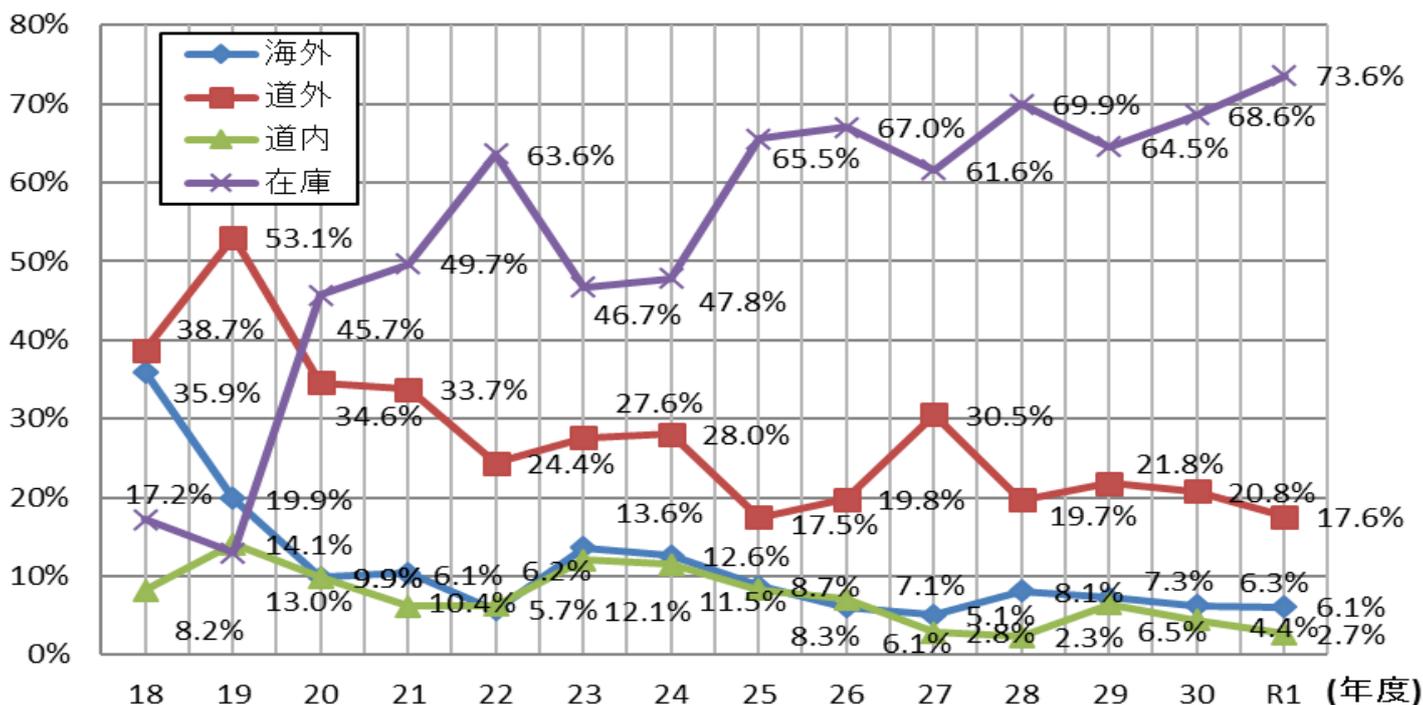
図21 部品調達先
(平成18年度～令和元年度の傾向)

海外からの調達に依存する割合の変動はあるものの、平成18年度の35.9%から大きく減少している。

逆に在庫で対応した件数は平成18年度の17.2%から大きく増加し、令和元年度には、全体の70%を超えている（図20、図21）。

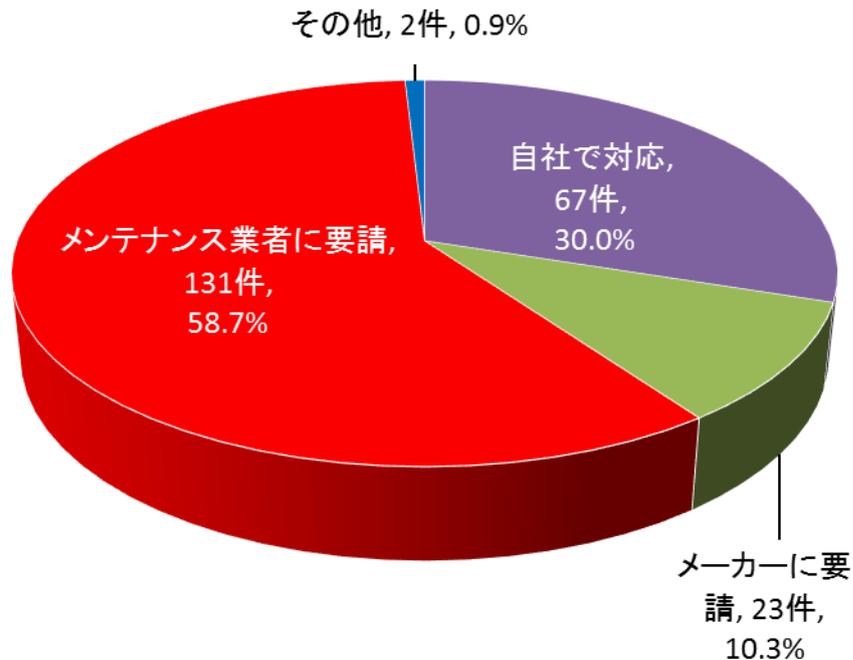
図22 トラブル対応状況
224件のトラブルについて223件の回答

令和元年度に発生したトラブル224件への対応については、223件の回答があった。その内訳を見ると、メンテナンス業者に要請が131件（58.7%）、自社での対応は67件（30.0%）、メーカーに要請が23件（10.3%）であった（図22）。

トラブル対応をメンテナンス業者に要請した割合が半分を超えるなど、地域に根ざしたメンテナンス業者が育ってきたと考えられる。

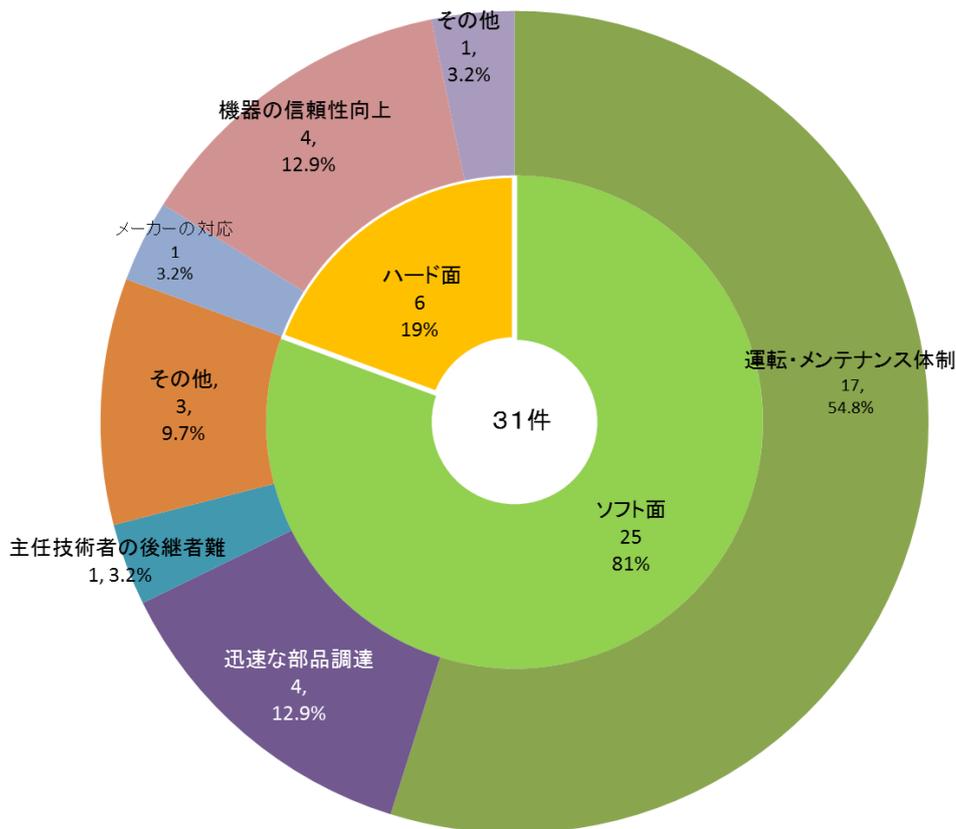
図23 現在の課題（大分類）
～19発電所から31件回答～

現在の課題（複数回答可）について、19発電所から31件の回答があり、「運転・メンテナンス体制」や「迅速な部品調達」等のソフト面が25件（81%）を占めている（図23、表9-1、表9-2）。

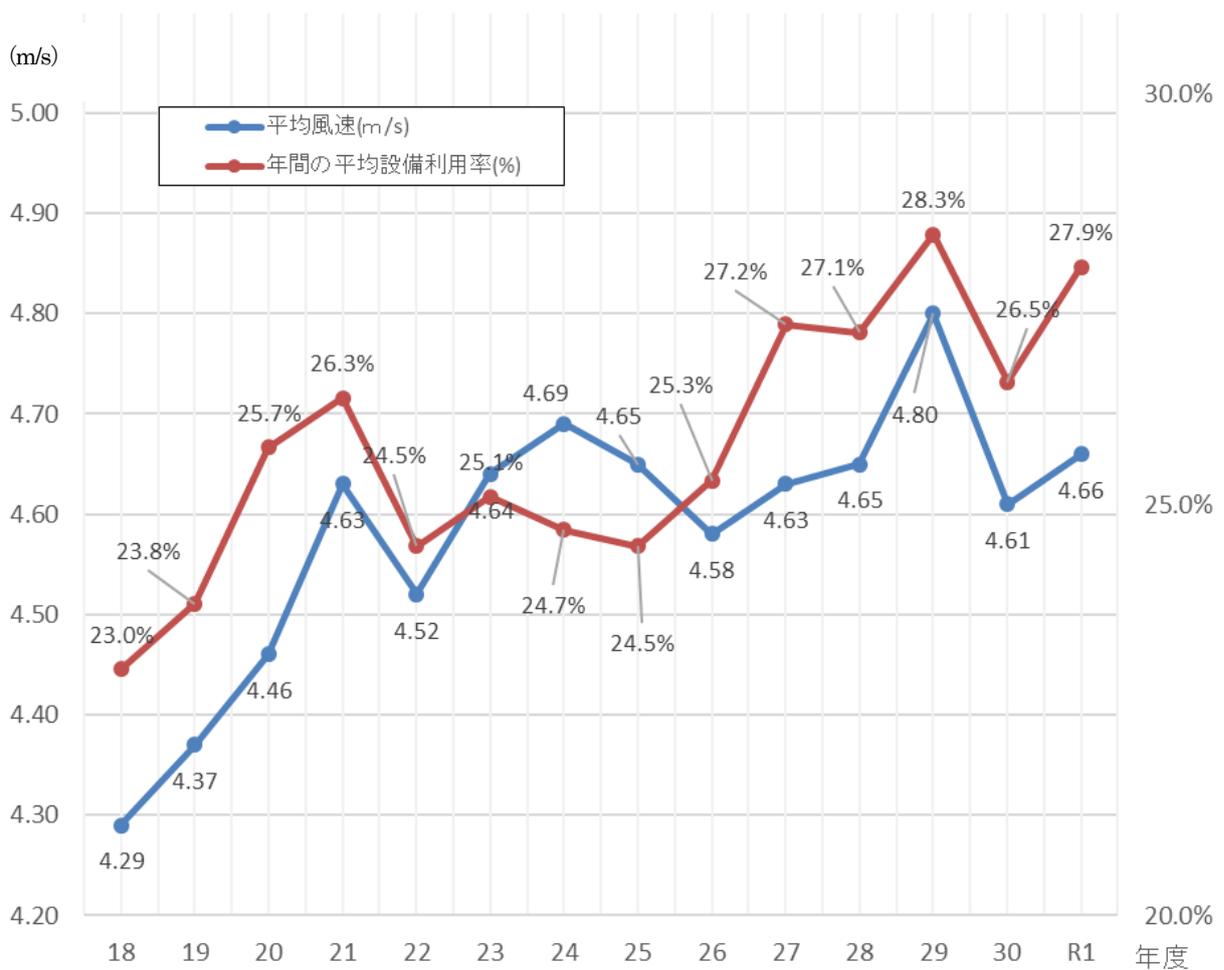
図24 年間設備利用率と平均風速
(平成18年度～令和元年度の傾向)

今回アンケート調査を実施した風力発電所の稼働状況については、年平均風速は4.66 m/sで、前年度より0.05 m/s増加となり、年間設備利用率も27.9%と前年度から1.4%増加となった。

全体的には平成20年度から24年度にかけて、図24に示す平均風速に比べ年間設備利用率は低い状況があったが、平成25年度から逆に年間設備利用率が高まる傾向になっている。

運転開始年度の新しいものが高い設備利用率を示している。古い設備では経年劣化による運転停止が増え、新規サイトやリプレイスでは事前調査や設計精度の向上などにより一層稼働率の向上が期待されている(図24)。

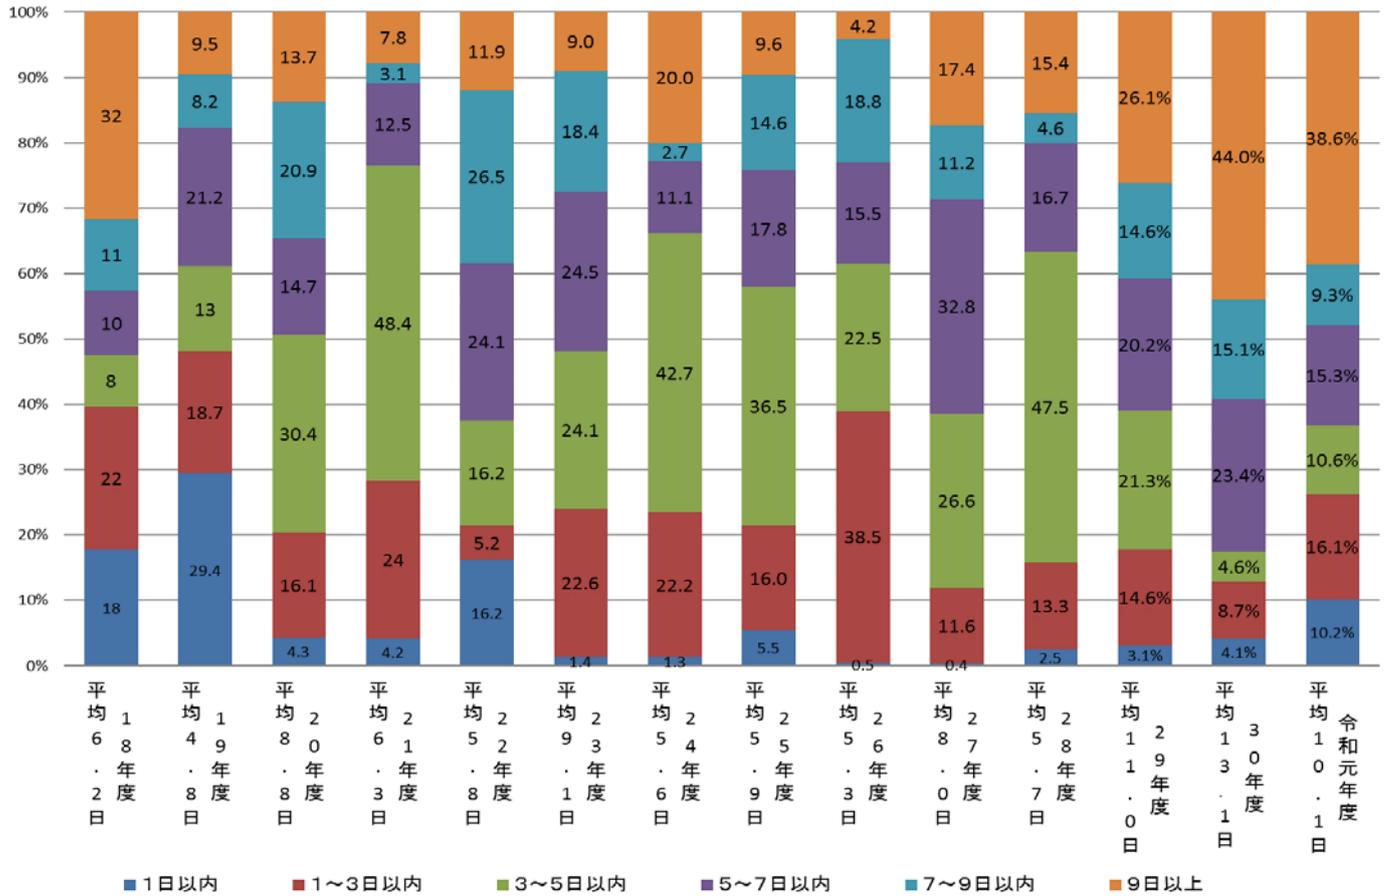
図25 年度別保守点検日数
（平成18～令和元年度の傾向）

アンケート調査の結果、令和元年度の平均保守点検停止時間は241時間（10.1日）と平成30年度の314時間（13.1日）より3日短くなっている。

また、ここ数年9日以上の保守点検停止日数が増加傾向にある（図25）。

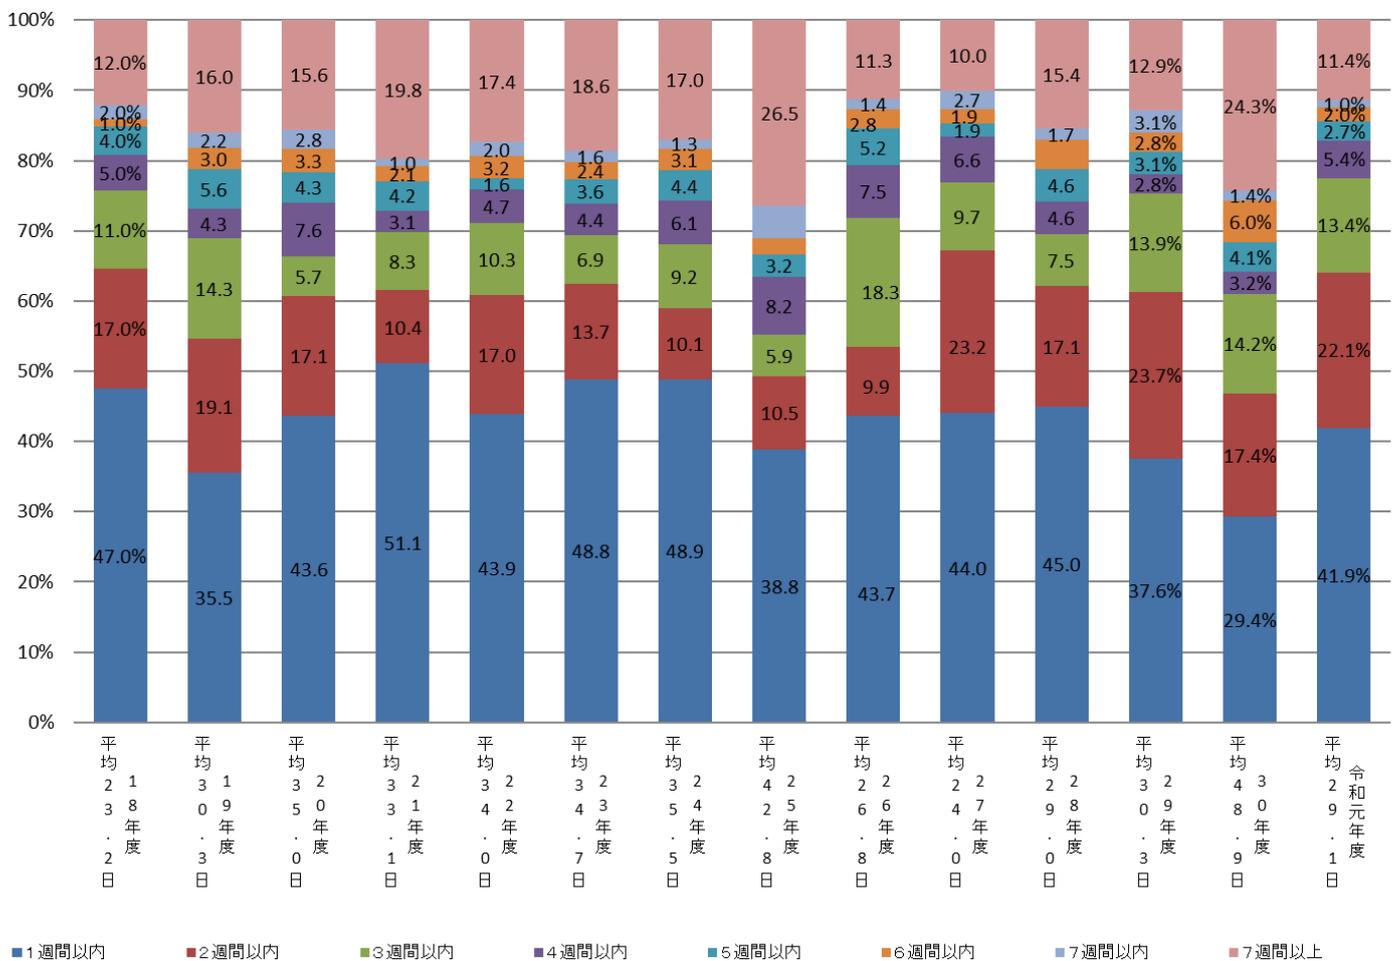
図26 年度別トラブル停止日数
（平成18～令和元年度の傾向）

令和元年度の平均的な風車のトラブル停止時間は1基あたり、698時間（29.1日）で平成30年度の1,175時間（48.9日）に比べ約20日と大幅減となっている。

過去からの傾向を見てみると各年度毎に増減はあるものの、平成24年度まで1基あたりのトラブル停止日数は33日前後であったが、平成25年度及び30年度は長期停止の増加により40数日と上昇したが、平成26年度以降は30日前後となっている（図26）。

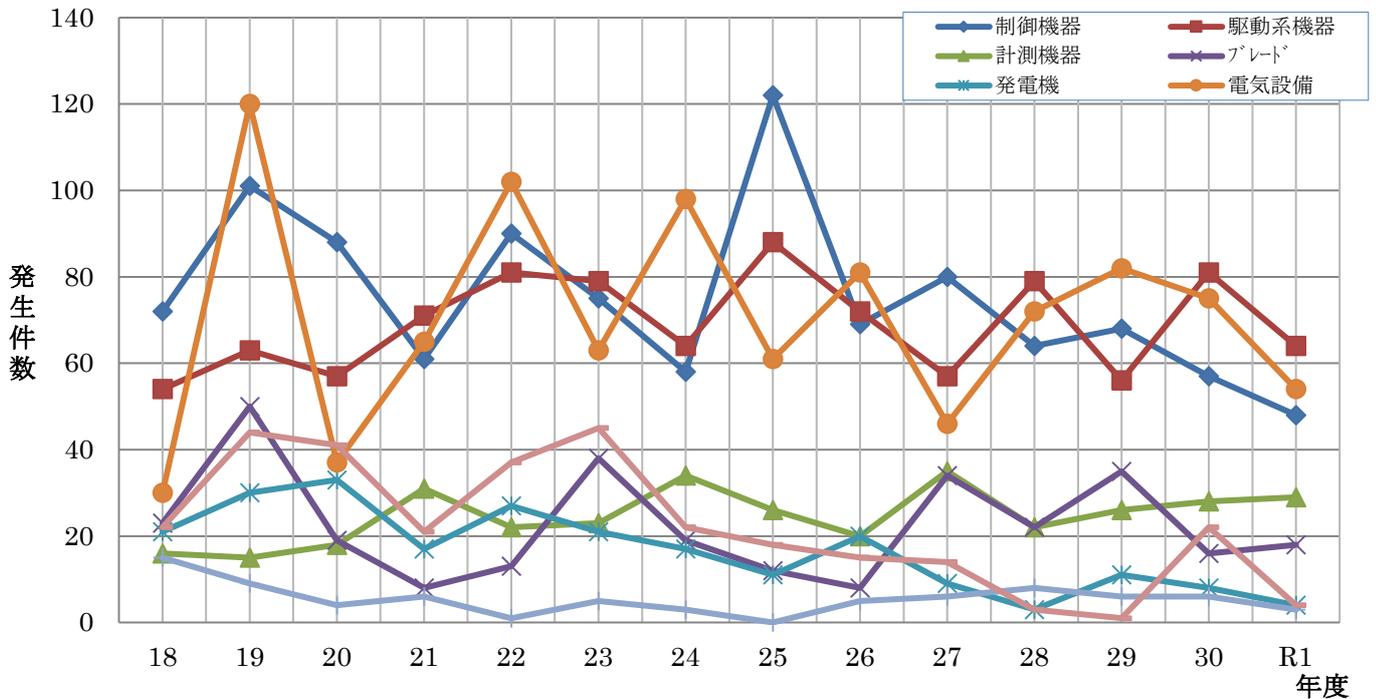
図27 発生部位別トラブル発生数
(平成18～令和元年度の傾向)

全トラブル件数中の部位別トラブル発生数の傾向をしてみると、平成18年度以降、各年度毎に増減はあるものの、各発生部位別の発生件数はほぼ横ばい傾向にある（図27）。また、発生部位別のウェイトにも大きな変化は見られない（図28）。

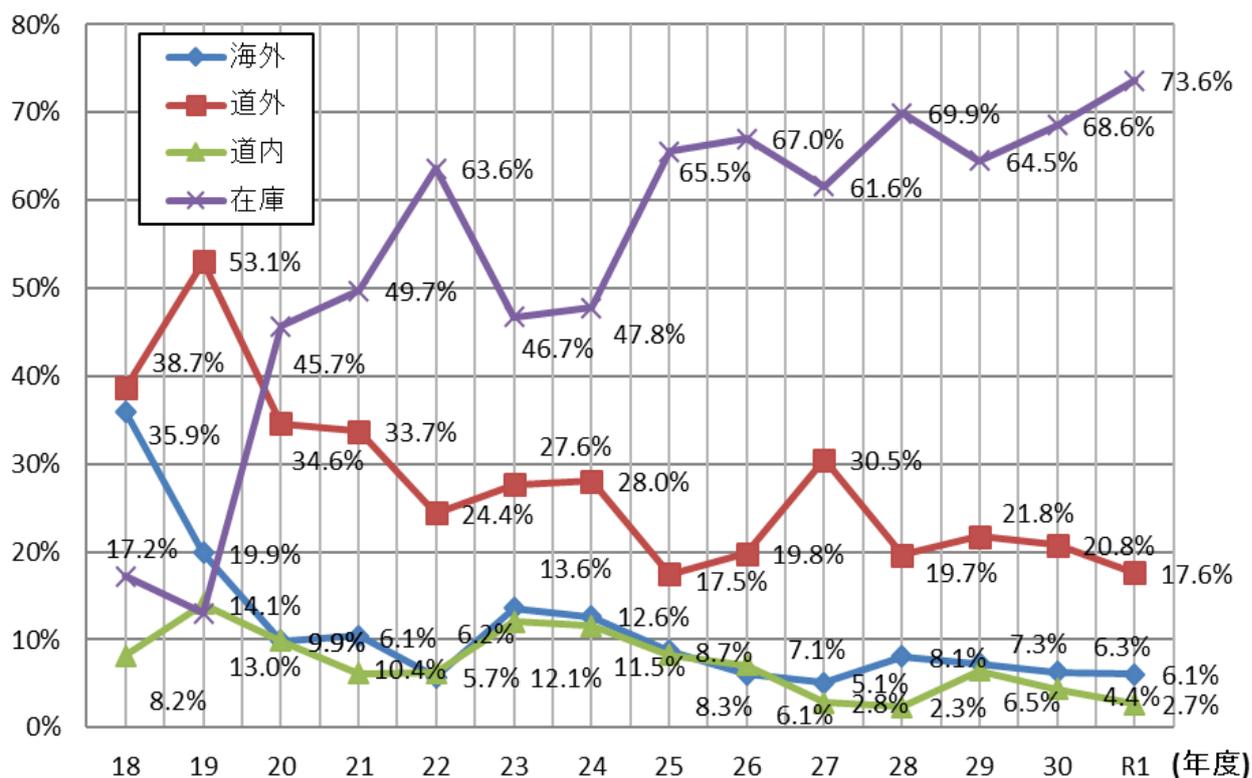
再掲 図21 部品調達先
（平成18～令和元年度の傾向）

また、部品調達先の傾向を見ると、かつて（平成14～15年度頃）は海外からの部品調達割合が約60%もあったが、平成22年度まで連続して減少し5.7%まで下がった。平成23年度に若干増加したものの、引き続き平成23～27年度にかけて連続して減少し5.1%まで下がり、その後は横ばい傾向にある。

平成19年度から平成22年度までは在庫での対応割合が増加したが、平成23年度において50%以下に減少、平成25年度から再び60%台に乗り、令和元年度には70%を超えている。

事業者においては、発電所に故障頻度の高い部品などを保管し、事業者自らが技術的知見を蓄積し、保守管理を行う体制を整えている一方で、保守管理をメンテナンス事業者に外注化するところの二極化が進んでいる。また、運転開始後10年以上経ち、その間に製造事業者も淘汰され、部品製造の中止等により資材の調達が困難になったことから部品を国産品に取り替えるなど、調達方法に変化が見受けられる（図21）。

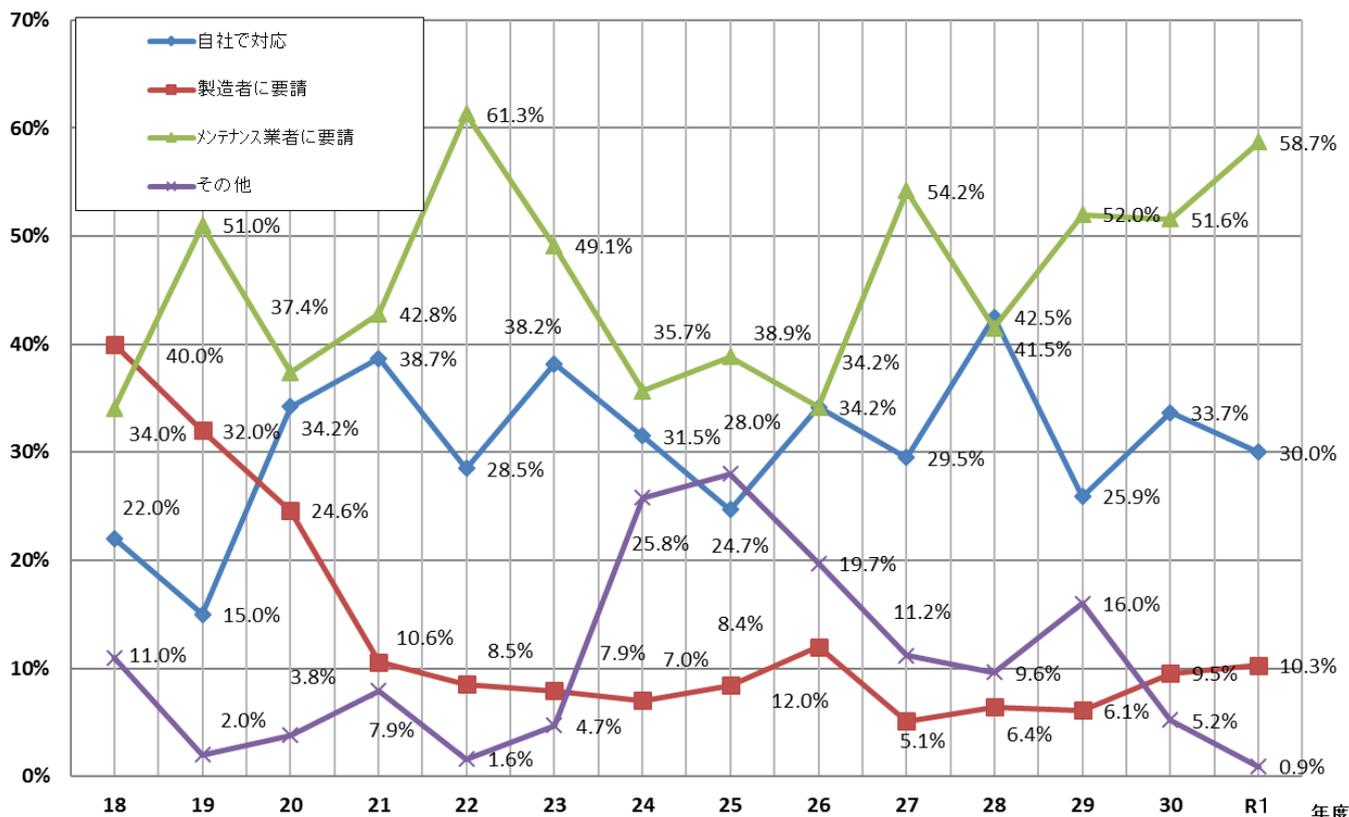
図29 トラブル対応先
(平成18～令和元年度の傾向)

トラブルの対応先については、製造者に要請する割合が減少し、平成26年度から10%以下で推移している。自社で対応するケースが30%程度で落ち着いている。

また、メンテナンス業者に対応を要請する割合が、平成22年度には60%超であったものの平成24年度から26年度と一度、30%台に落ちたが平成29年度～令和元年度と再び50%を越えている（図29）。

図29からトラブル対応先として自社の対応は30%前後と、ここ10年ほぼ横ばいとなっているが、事業者自身が知見・技能を身につけるとともに、メーカーの撤退等による純正部品の提供がなくなるなど、環境が変化している状況がある。
