# 令和2年度 北海道の電気事故について

北海道産業保安監督部  
電力安全課

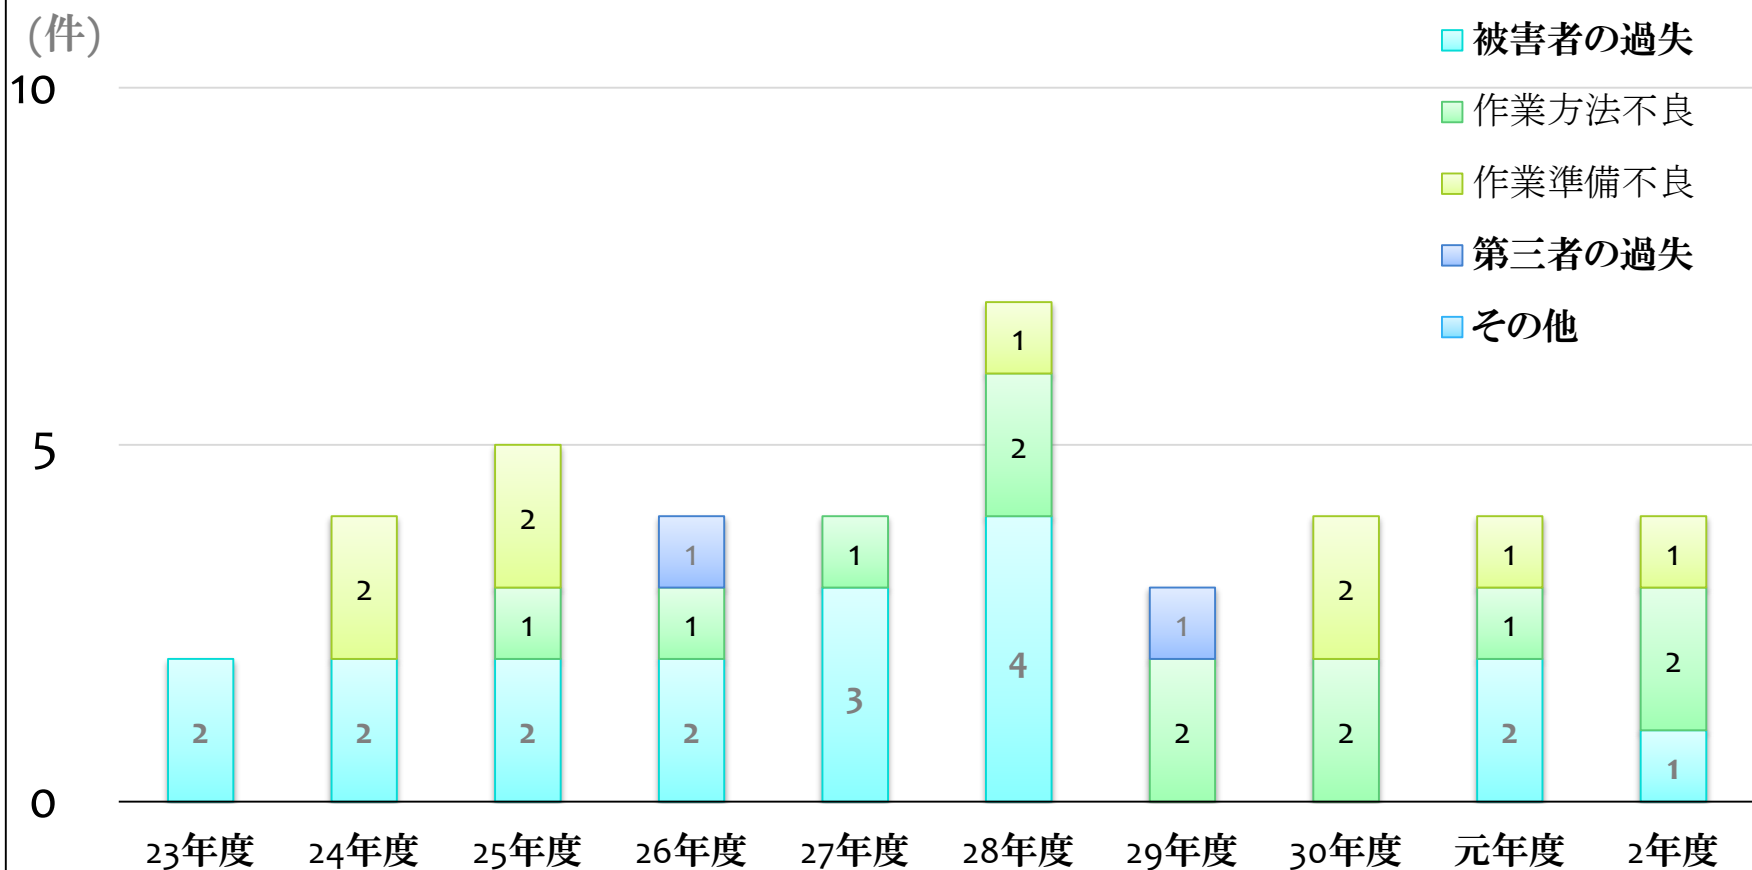
## 第2図 北海道の感電死傷事故原因の推移

# 北海道の感電死傷事故の推移

原因内訳	・作業方法不良	2件
	・作業準備不良	1件
	・被害者の過失	1件

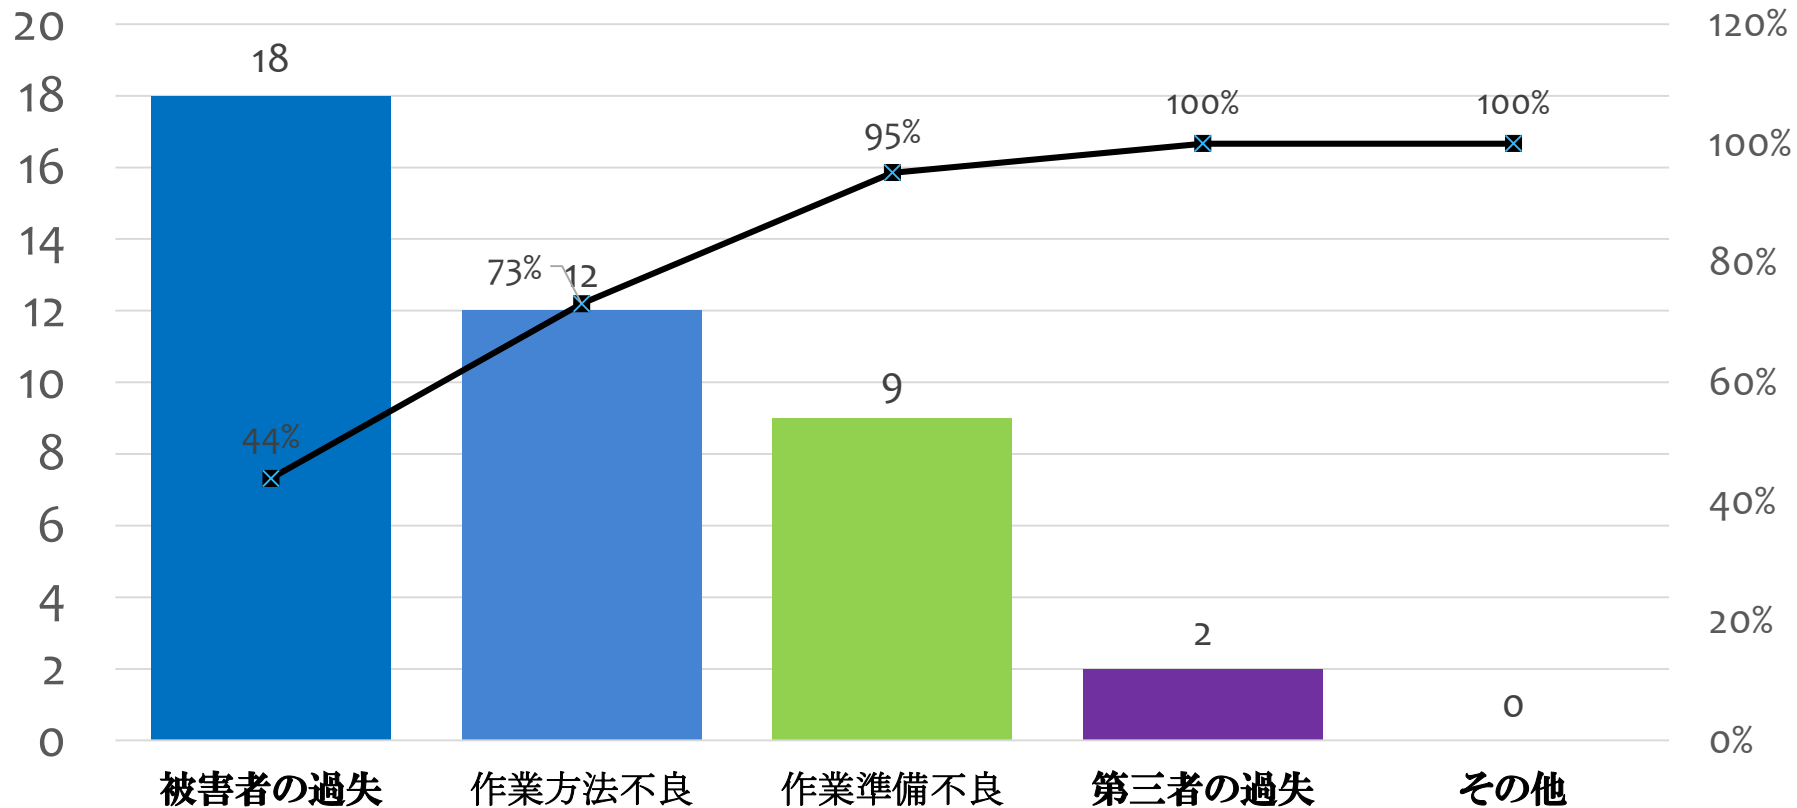
## 感電負傷事故の原因

(平成23年度～令和2年度までの41件について)

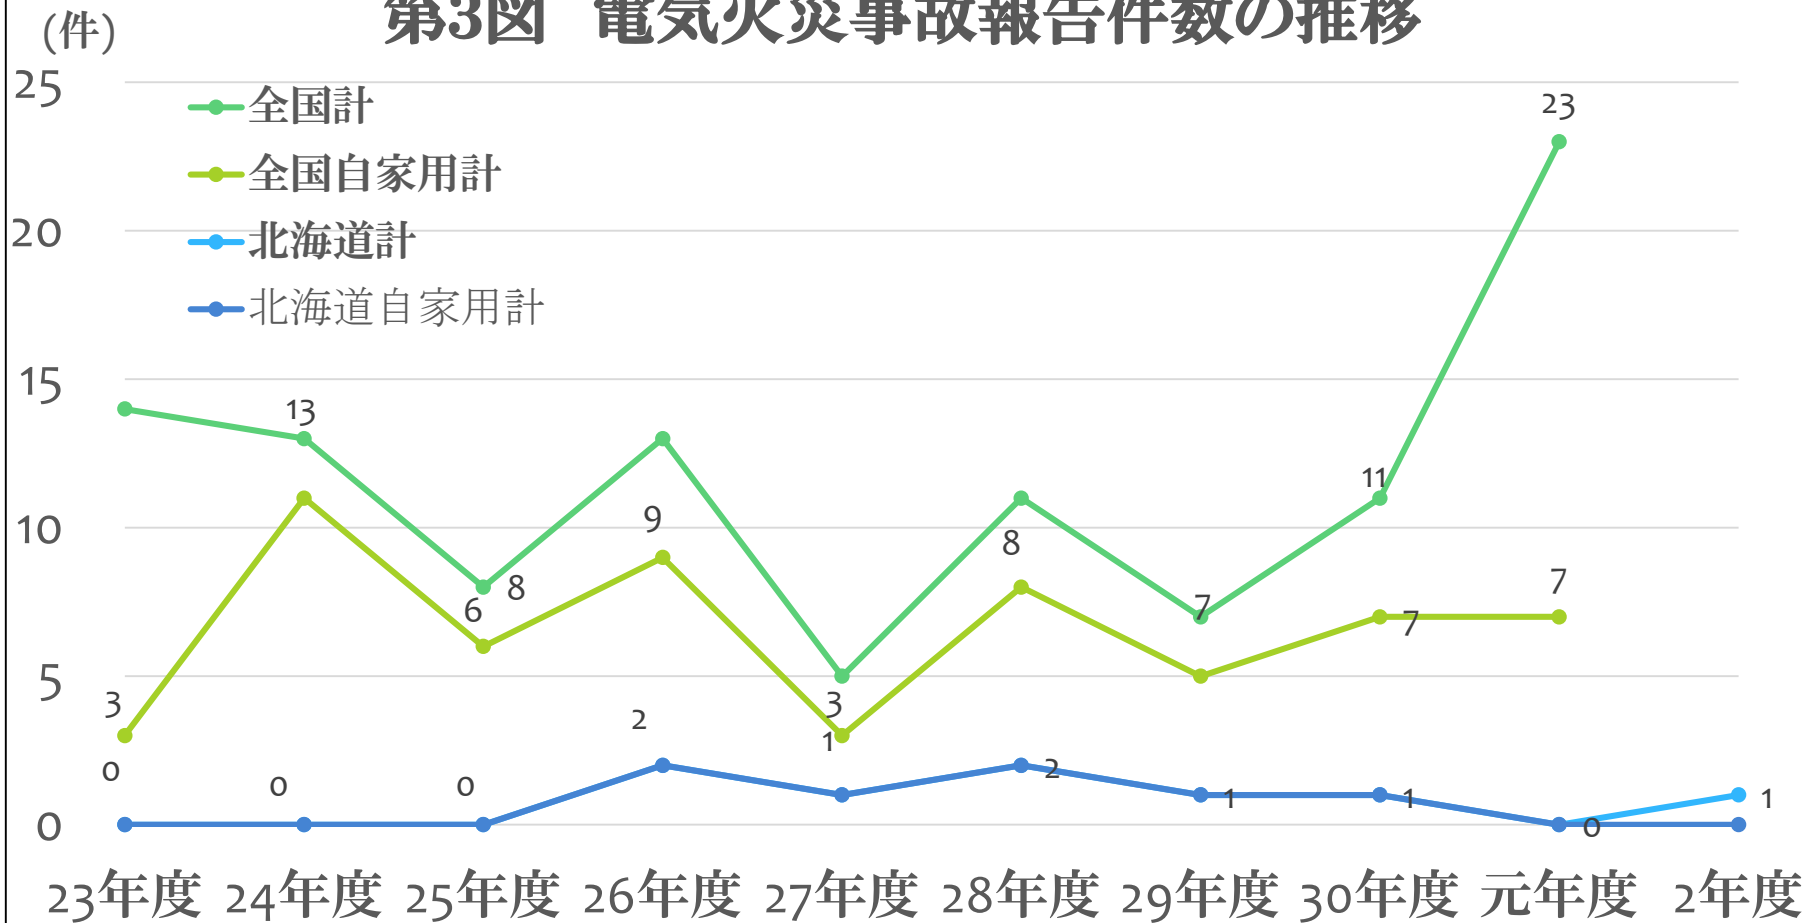
## 第3図 電気火災事故報告件数の推移

- ※ 平成16年度から電気関係報告規則が改正され、「工作物にあつてはその半焼以上に限る」となった。

# 電気火災事故の推移

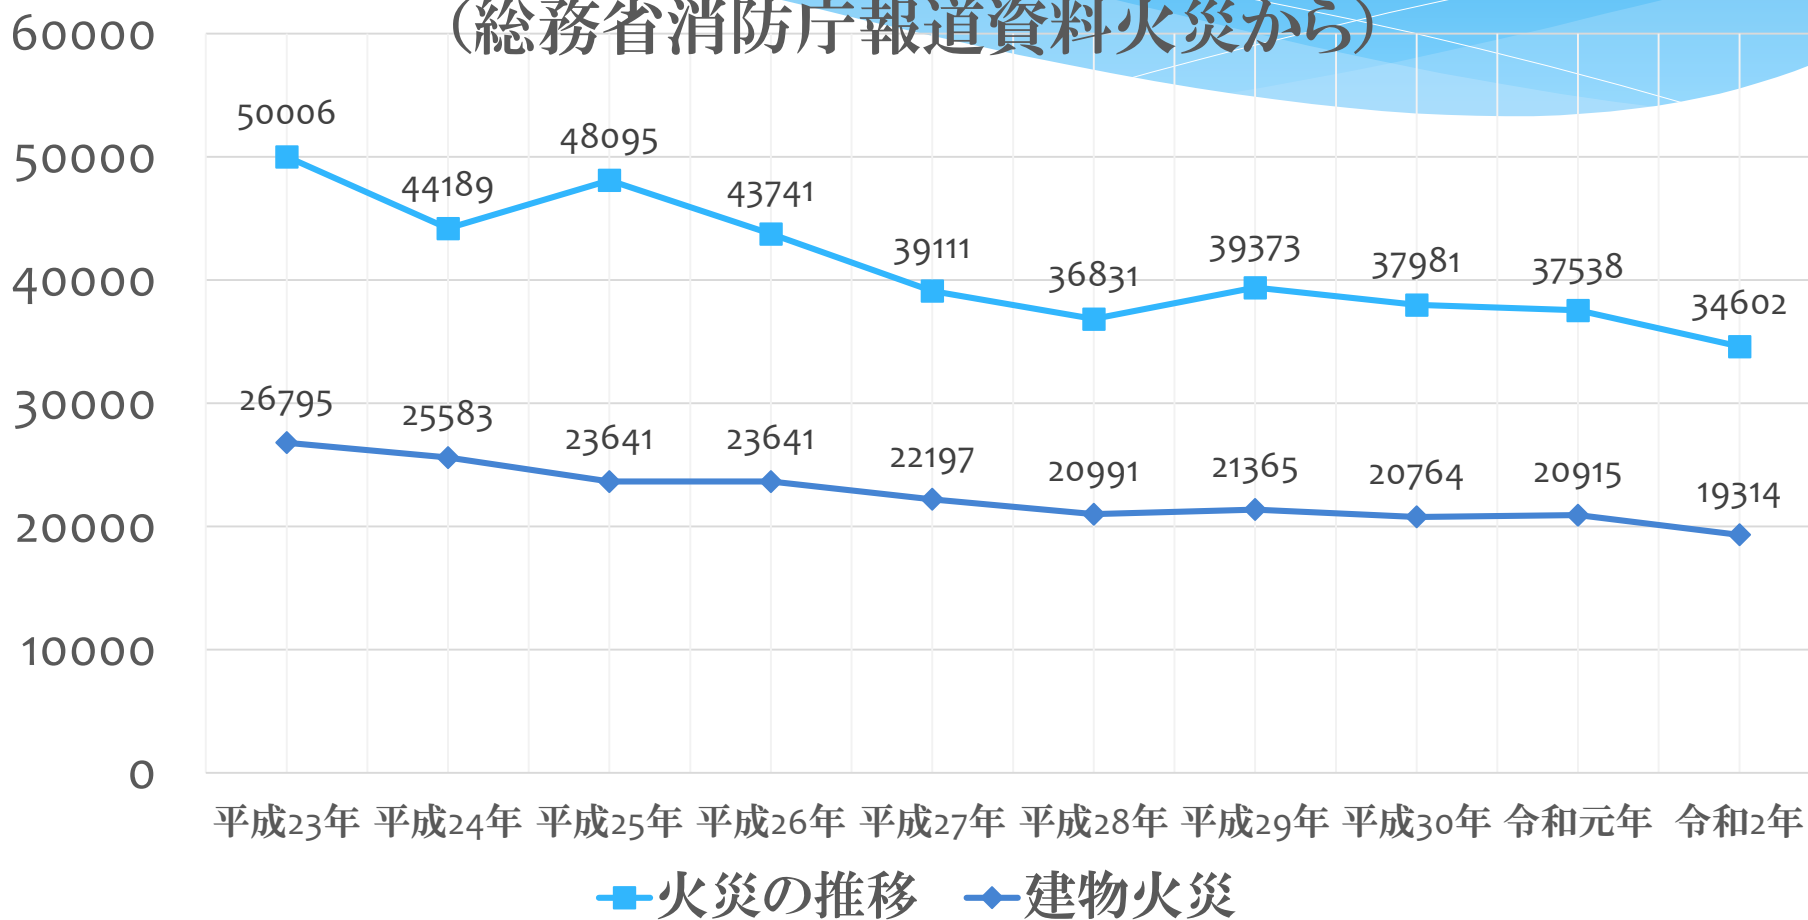
## 過去10年間の火災の推移 (総務省消防庁報道資料火災から)

# 電気火災事故の推移

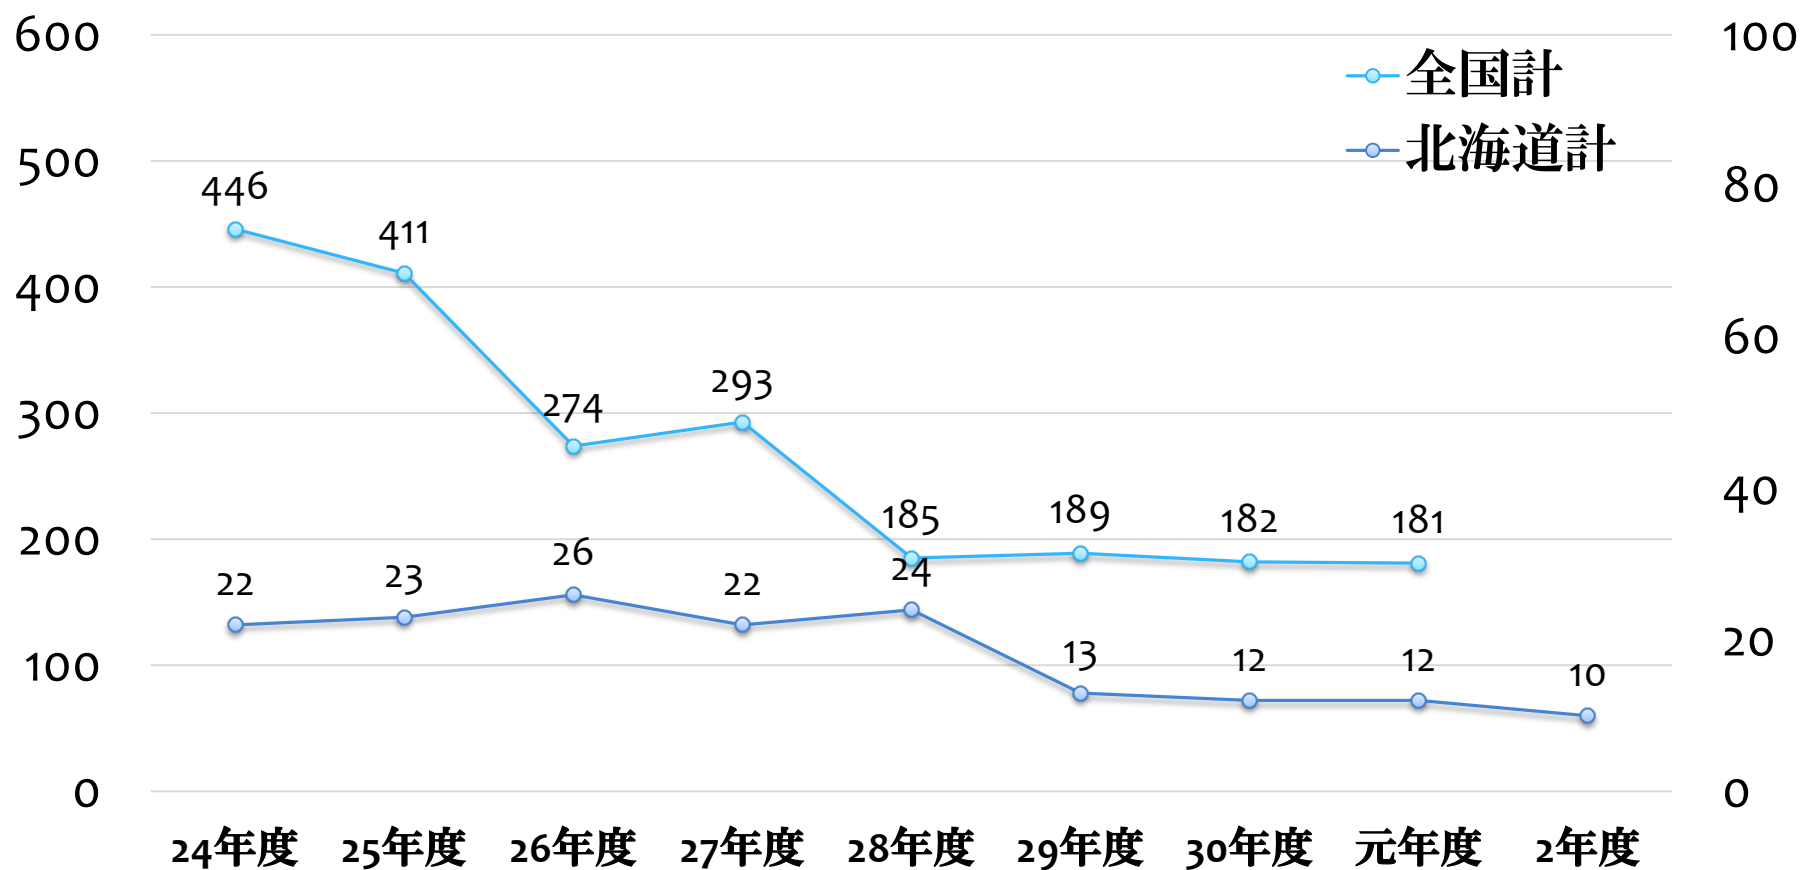
## 第4図 波及事故発生件数の推移

# 波及事故の発生件数の推移

- 過去10年間(H20～H29)の平均発生件数 約18件/年
- ～H22頃をみると、バラツキがあるものの概ね横ばいで推移してたが、H22以降は増加傾向に転じている。  
しかし、H29は－11件と大幅に減少し、H30、令和元年と発生件数は12件でした。

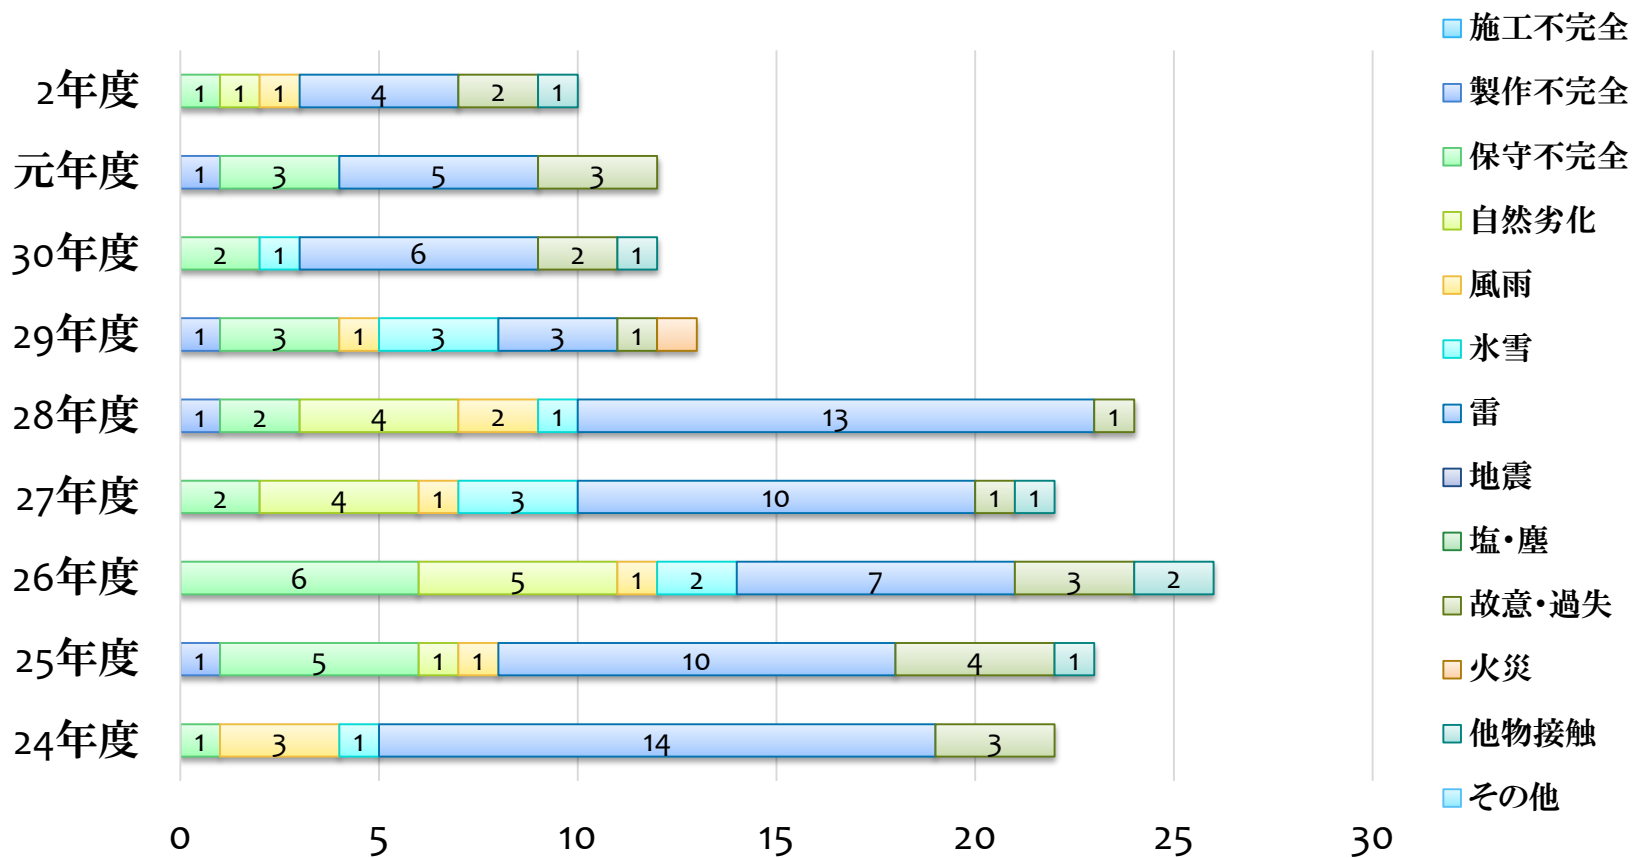
## 第5図波及事故原因別件数の推移

# 北海道の波及事故の事故原因の推移

・雷	4件
・故意・過失	2件
・保守不完全	1件
・自然劣化他	3件

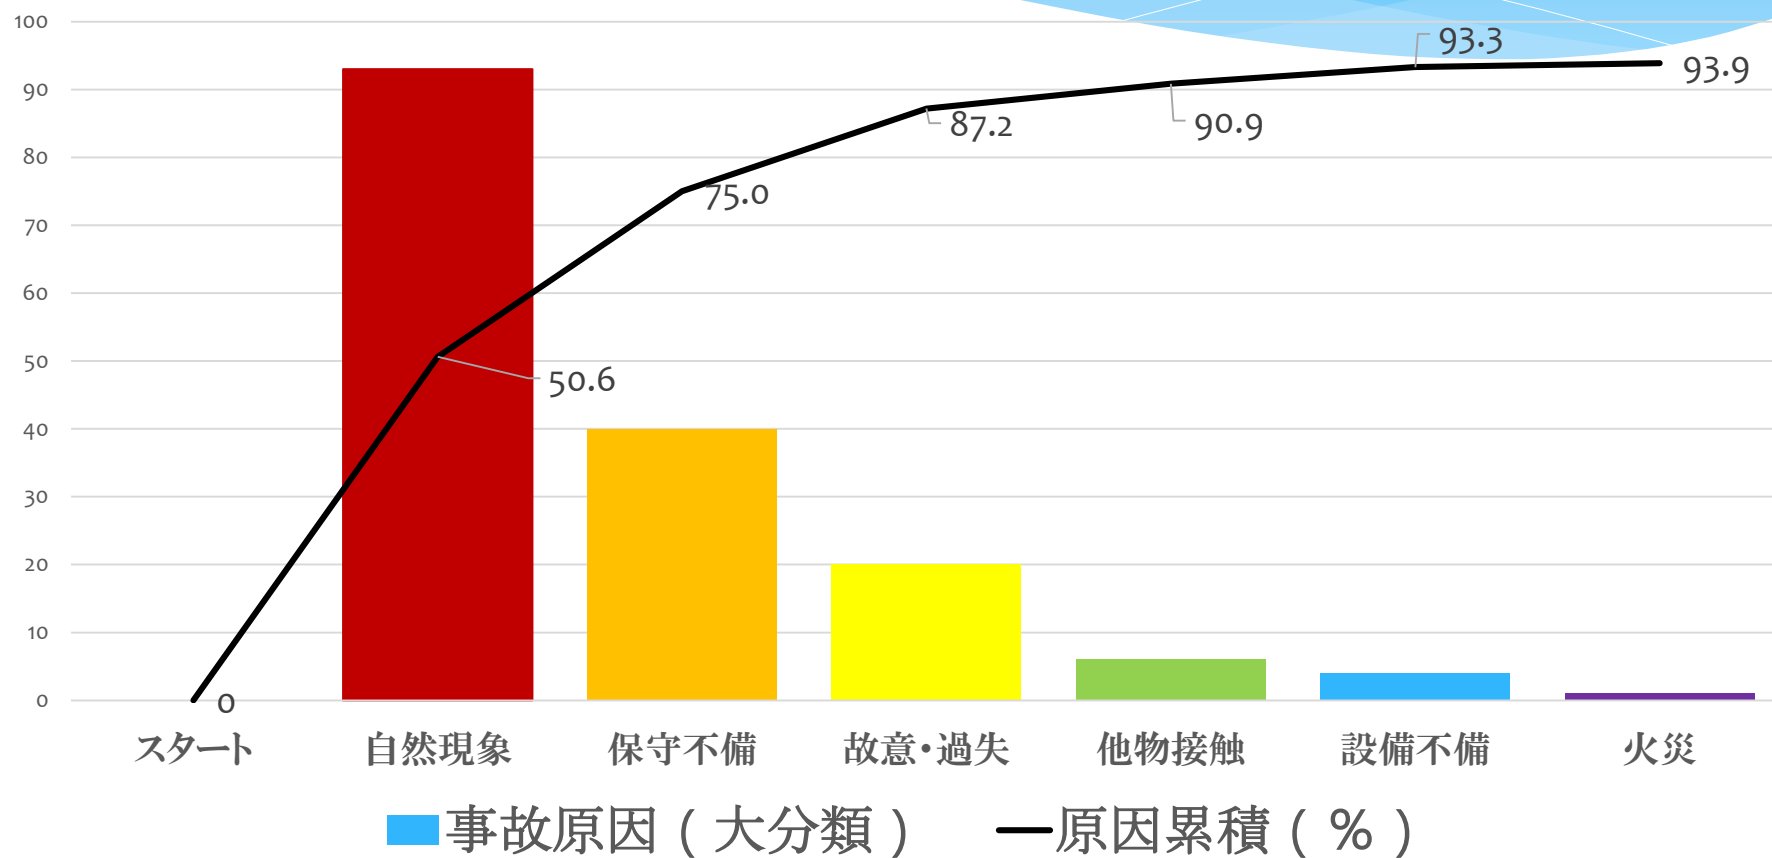
## 事故原因(大分類)によるパレート図

# 事故原因(大分類)によるパレート図

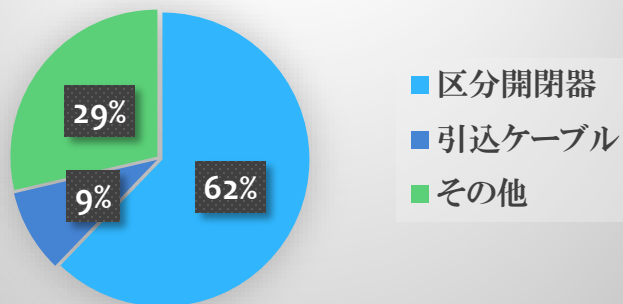
## 9年間の合計件数

# 高圧気中開閉器と引込ケーブルの事故原因

24年度	25年度	26年度	27年度	28年度	29年度	30年度	元年度	2年度	合計
区分開閉器	12	16	10	14	16	13	7	8	6	102
引込ケーブル	0	3	5	3	1	0	2	1	0	15
その他	10	4	11	5	7	0	3	3	4	47

•波及事故の約70%が主遮断器の電源側で発生  
(区分開閉器と引込ケーブルが独占)

•区分開閉器の事故原因の約70%が自然現象

•引込ケーブルの事故原因の約70%が保守不備(自然劣化も含む。)
