# 電気保安規制動向の解説

北海道産業保安監督部 電力安全課

# 第7次エネルギー基本計画における電源構成見通し

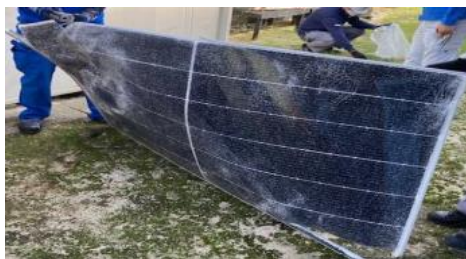
- 台風（最大瞬間風速 24.6m/s）によりモジュールが飛散し、屋根の瓦及び軒天が破損。モジュールが民家の庭に散乱。

民家の庭に散乱したモジュール

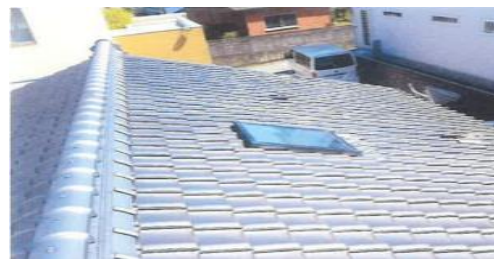
- 風雨によりモジュールが飛散し、近隣住宅の屋根及び側壁部分に直撃。住宅の一部を破損させた。

屋根上に飛散したモジュール

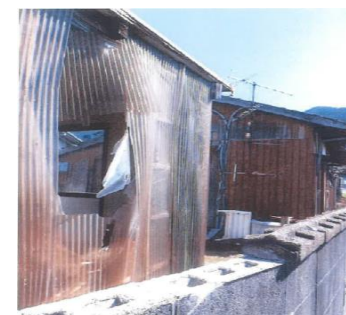
破損した民家

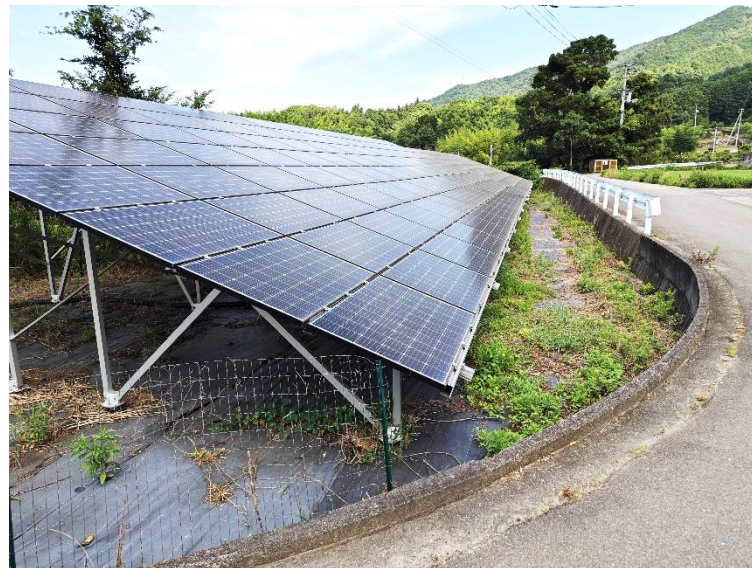
柵塀が途切れている太陽光発電設備
