# 電気保安規制動向の解説

令和7年10月23日

北海道産業保安監督部 電力安全課

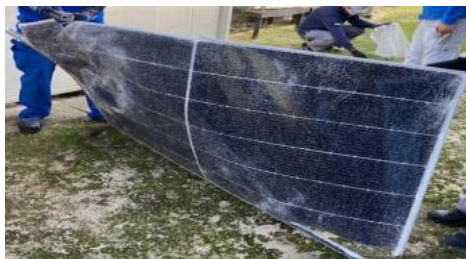
- 台風（最大瞬間風速 24.6m/s）によりモジュールが飛散し、屋根の瓦及び軒天が破損。モジュールが民家の庭に散乱。

民家の庭に散乱したモジュール

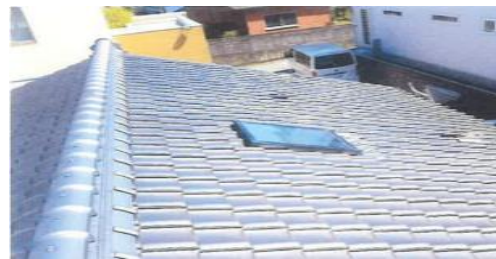
- 風雨によりモジュールが飛散し、近隣住宅の屋根及び側壁部分に直撃。住宅の一部を破損させた。

屋根上に飛散したモジュール

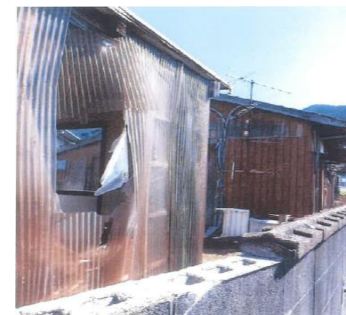
破損した民家

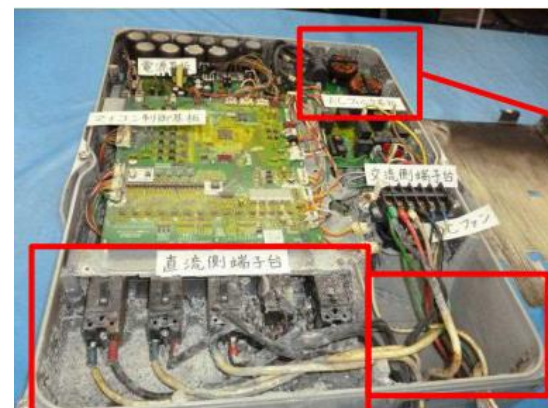
PCSの焼損事故の例

- ✓ 太陽電池発電設備のPCSは、コンデンサを含むインバーター回路、系統連系保護装置等からなり、内部は複雑な回路で構成されている精密な機械器具。

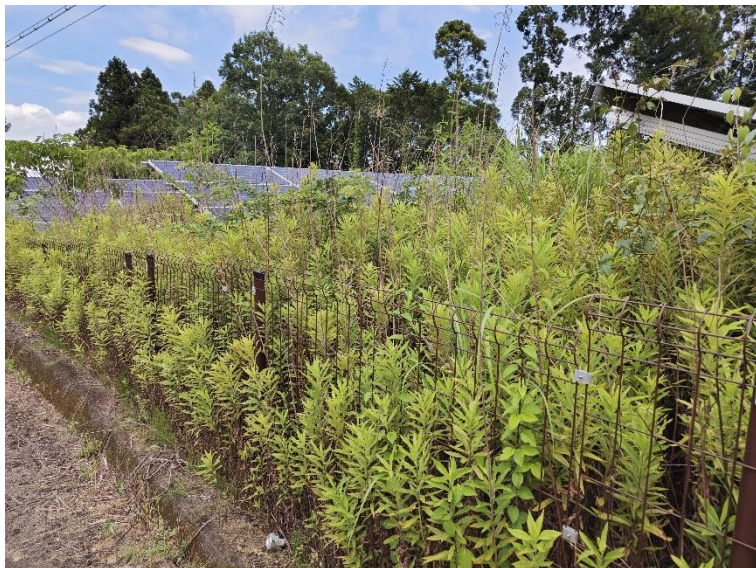
管理不十分な状態で下草に覆われたパネル

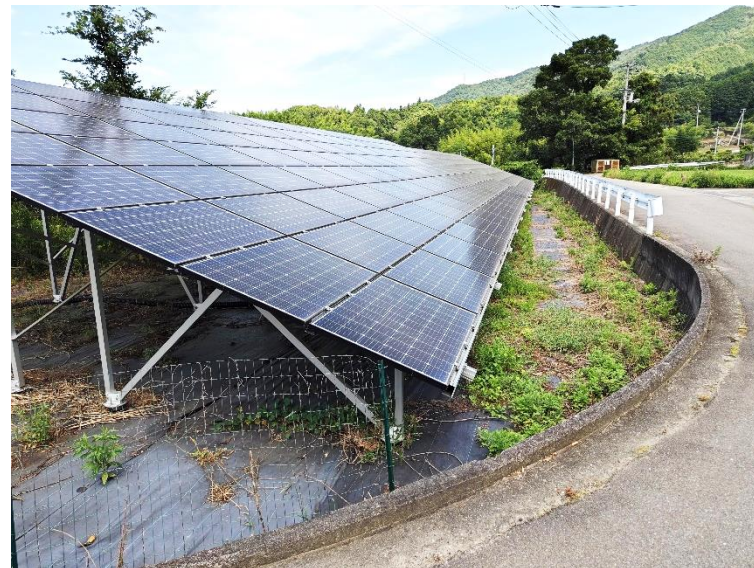
柵塀が途切れている太陽光発電設備

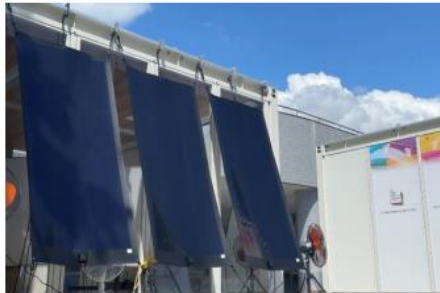
### フィルム型

- 軽量で柔軟という特徴を有し、建物壁面など、これまで設置が困難であった場所にも導入が可能で、**新たな導入ポテンシャルの可能性大。**
- 海外勢に、大型化・耐久性といった**製品化のカギとなる技術で、大きくリード。**
- △ 発電コストの低下に向けては、引き続き、**耐久性の向上に係る技術開発**が必要。

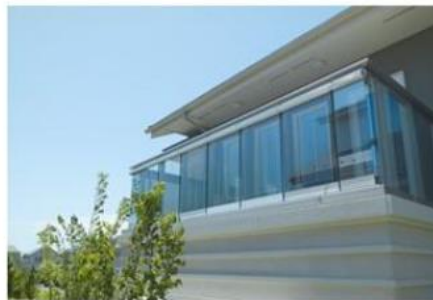
### ガラス型

- 建物建材の一部として、既存の高層ビルや住宅の窓ガラスの代替設置が期待され、一定の**新たな導入ポテンシャルの可能性**に期待。
- △ 海外勢でも技術開発が盛んに行われており、**競争が激化**してきている状況にある。
- フィルム型と比べ、耐水性が高く、**耐久性を確保しやすい。**

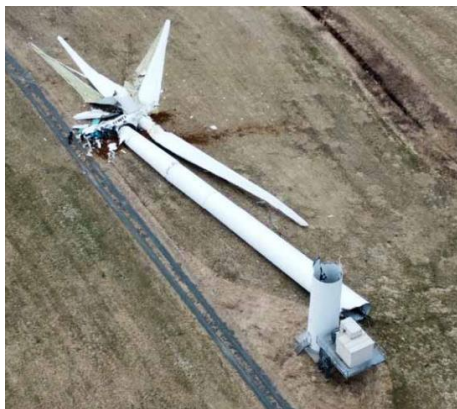
### 被害の概要

- ✓ 令和5年3月17日に、六ヶ所村風力発電所1-3号機のタワーが、地上約11mの高さの溶接部から折損。  
※ 人的被害は無し。
- ✓ 同様の亀裂が同風力発電所の4-2号機でも発見。

- ① 倒壊前2か月間に発生していた異常振動
  - ② 溶接部の発錆・亀裂
- の2つの異常兆候を見落とした

**食い違い段差に起因して発生した  
亀裂の進展によりタワーが倒壊**

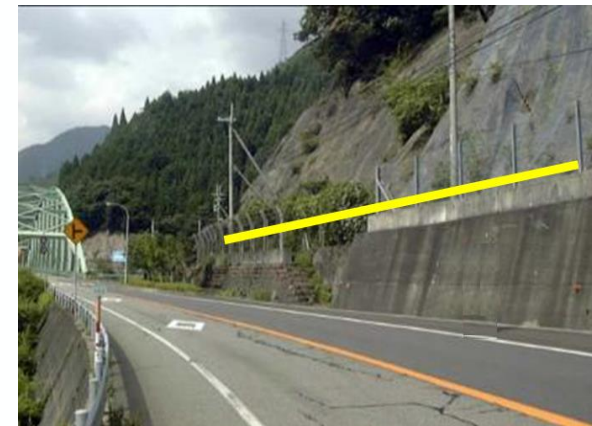
山地の道路沿いの擁壁上部

## 地上に施設する電線路のイメージ

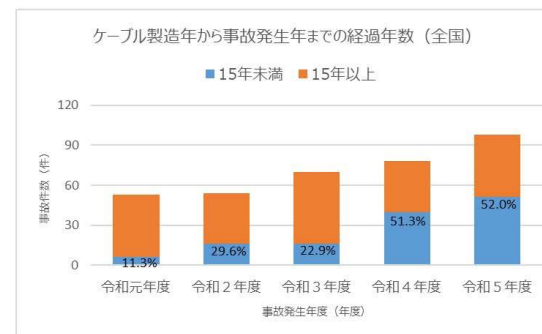
図 自家用電気工作物設置事業場における  
高圧ケーブル絶縁劣化起因の波及事故件数

高圧ケーブルの更新推奨時期は15年<sup>※3</sup>として管理されている事業場が多く見られますが、高圧ケーブルの絶縁破壊に伴う波及事故のうち、15年未満の高圧ケーブルの割合は、令和元年度から令和5年度まで増加傾向にあります。

製造から15年未満の高圧ケーブルに絶縁劣化が発生している主な原因として、独立行政法人製品評価技術基盤機構（N I T E）等による調査の結果、水トリ－現象（外導トリ－）<sup>※4</sup>によるものと確認されています。
