# 令和6年度 北海道の電気事故について

北海道産業保安監督部  
電力安全課

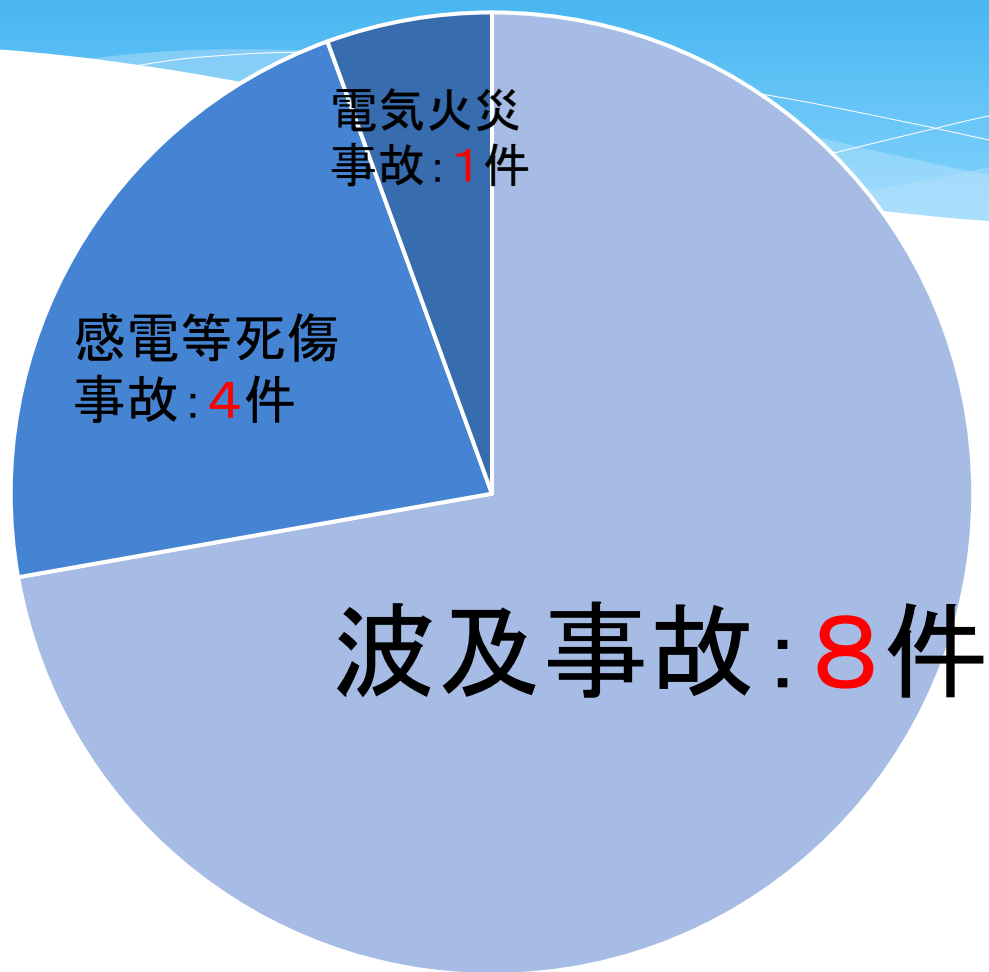
# 令和6年度電気事故発生件数(種類別)
